**Fastighetsuppgifter**

Fastighetsbeteckning  
Tahult 3:78  
Adress  
Grönsångarvägen 22  
43838 Landvetter

| Uppdragsnummer | O29165 |
| Besiktningsdatum | 2025-09-11 |

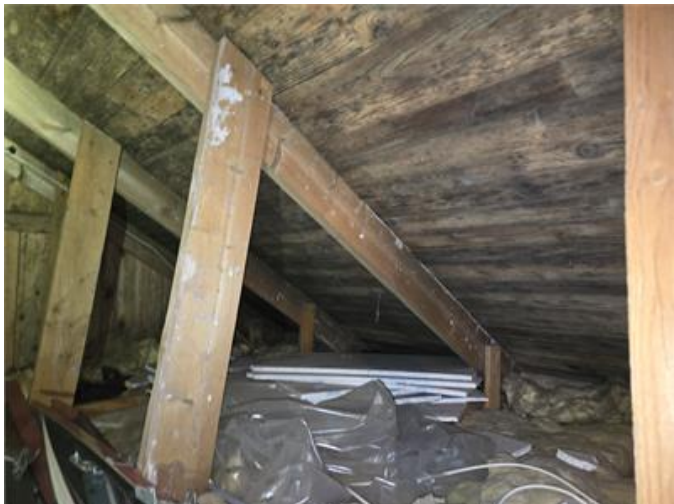
**Vind:** När det finns brister i tätningen mellan ett kallt och ett varmt utrymme finns det en risk att relativt varm och fuktig luft kommer ut från det varma utrymmet till det angränsande kalla utrymmet och träffar en kall yta och kondenserar. Missfärgning på yttertakskonstruktionen är en indikering på att inneluften har kommit ut i vinden så att ett gynnsamt klimat för en mikrobiell tillväxt har uppstått. Det kan vara en indikering på att ventilationen inomhus är undermålig. Får detta fortgå finns det en risk att man kan få skador på konstruktioner som i en förlängning påverkar byggnaden och inomhusmiljön negativt. Vi rekommenderar att en fortsatt teknisk utredning utförs för att kontrollera orsak/omfattning samt lämpliga åtgärder.

Exempel på mikrobiell påväxt på underlagstaket.

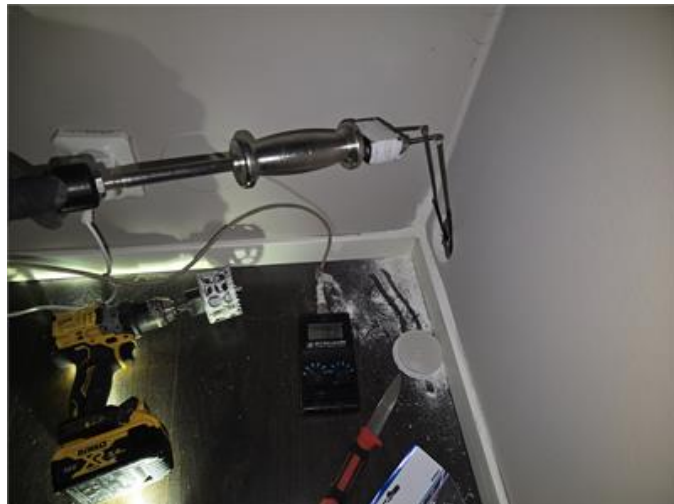
Fuktmätning sovrum 2.

Fuktkvoten uppmättes till ca 17-18% i det uppreglade golvet och till ca 16-17% i påreglad vägg i sovrum 2.

Notera att stickprovsmässig undersökning är utförd samt att mätvärden över gränsvärdet uppmättes. För att säkert fastställa konstruktionens kondition, uppbyggnad och fuktstatus måste en mer omfattande undersökning utföras. Kontakt med fackman för bedömning och åtgärdsförslag rekommenderas därför.

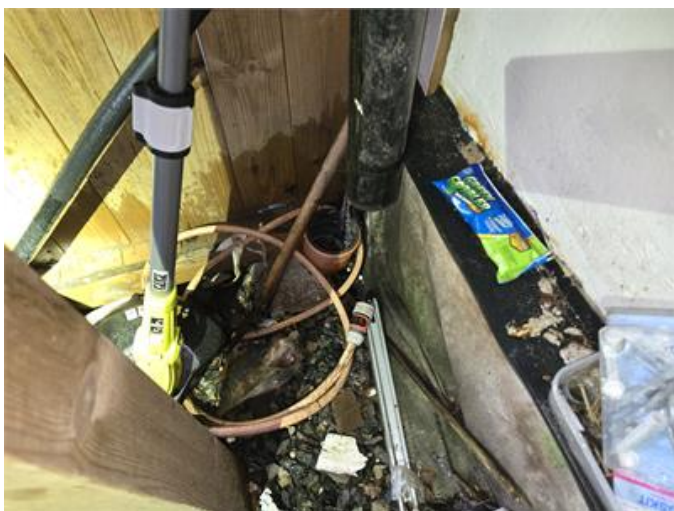
**Stuprör/hängrännor:** När vatten från stuprör/hängränna inte leds bort utan får rinna ut i anslutning till byggnaden finns det en risk att man ökar fuktillskottet i vägg-, tak- och grundkonstruktionen som då kan orsaka skador i byggnaden.

Exempel på stuprör som inte är anslutet till markrör.

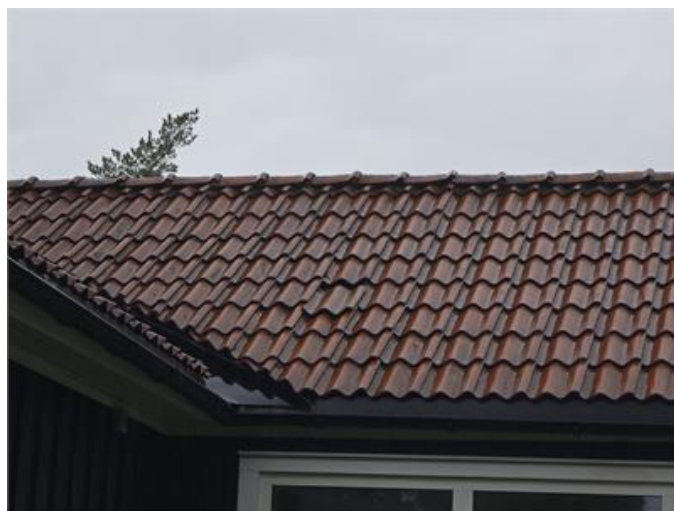
**Yttertak:** När takpannor hamnat ur sitt rätta läge eller täcker bristfälligt finns risk för ökat slitage på underlagspapp och läkt och i förlängningen fuktrelaterade skador på underliggande konstruktioner.

Exempel på takpanna som hamnat ur läge.

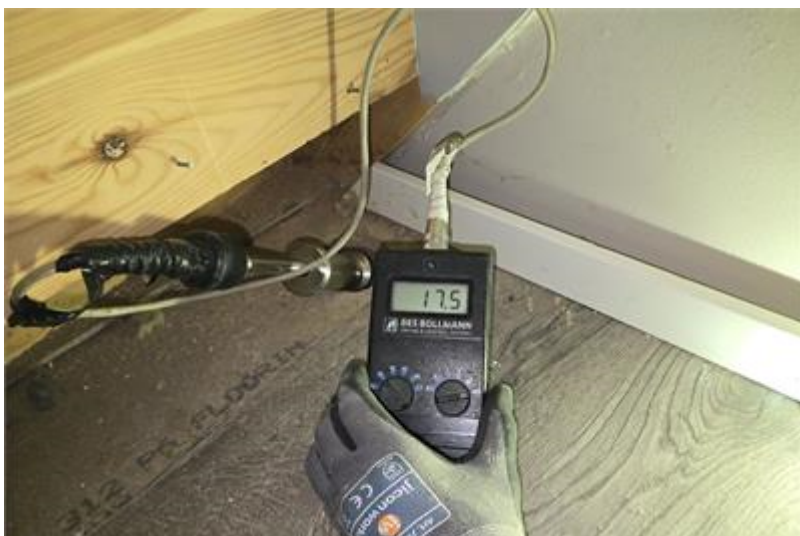
Samtliga mätningar är stickprovskontroller. Gränsen för mikrobiell tillväxt i trä går vid ca 17% fuktkvot och mätnadsgraden över ca 28%. Kontroll av konstruktion utfördes via provhål som togs upp i golv i hall under trappa och i påreglad vägg i sovrum 2.
