FALUN NEDRE  
GRUVRISET 33:344

Selma Ströms väg 2  
791 55 Falun

| Uppdragsnummer | WA8543 |
| Besiktningdatum | 2026-07-01 |

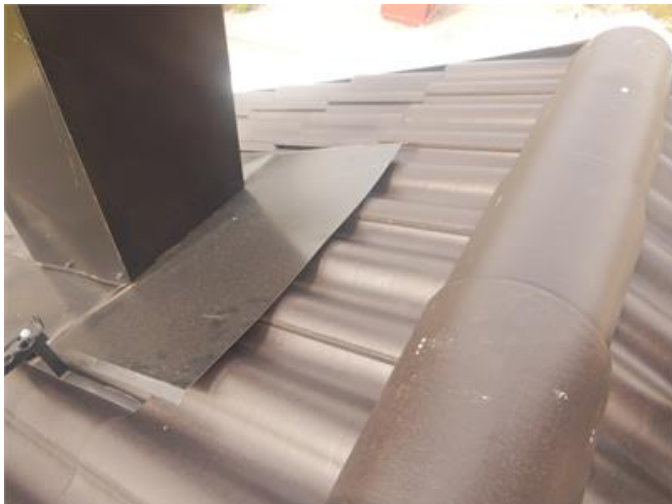
Plåtbeslag bör förlängas upp undernockpannor.

| Besiktningsresultat | | | | | |
|---|---|---|---|---|---|
| Tak | | | X | | -Endast besiktigat från takstege omkring taklucka.<br>-Plåt bakom skorsten bör förlängas under nockpannor.<br>-Plåtbeslag vid knut ovanför matplats bör kompletteras, se bild. Kontakta plåtslagare för bedömning av åtgärd.<br>-Kontakta plåtslagare för bedömning och åtgärd. |

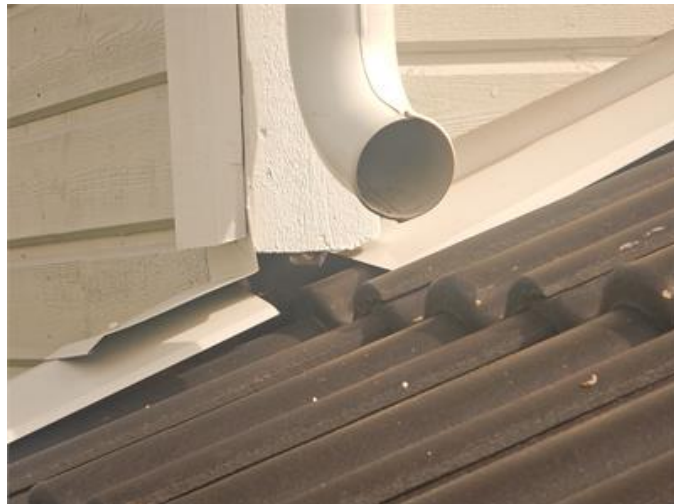
Otät plåtbeslag under stuprör, bör kompletteras.
