**Fastighetsuppgifter**

FALUN KARLSBYN 11:3

Karlsbyheden 61

**Besiktningssuppgifter**

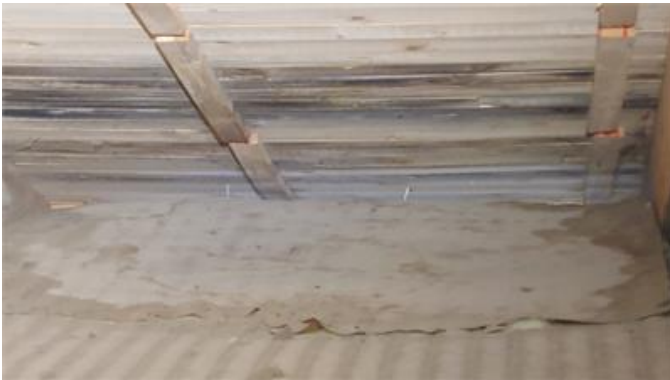
| Besiktningsresultat | | | | | |
|---|---|---|---|---|---|
| Vind | | | X | | Spår efter läckage genom yttertaket förekommer på flera platser. |

Äldre takpannor förekommer och den underliggande takpappens tekniska livslängd anses vara passerad, underhållsbehov avseende takpapp och läkt föreligger därför. Se även info på protokollets näst sista sida, pos. 2. Spår efter läckage förekommer i vindsutrymmet.

Spår efter läckage förekommer i vindsutrymmet med fuktfläckar på yttertakspanel samt isoleringens papp. Åtgärder bör övervägas.

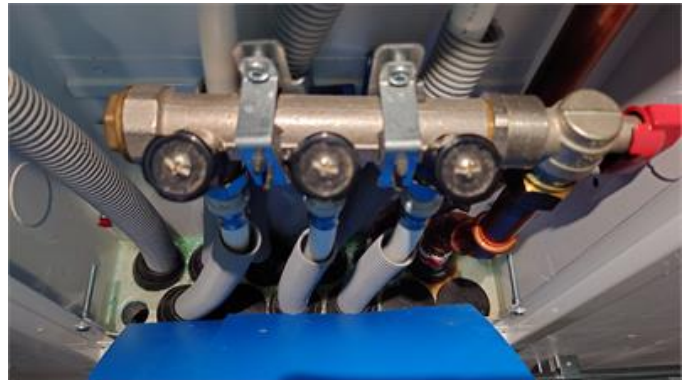
| Besiktningsresultat | | | | | |
|---|---|---|---|---|---|
| Wc | | | X | | Läckage på varmvattenledning i fördelarskåpet. Detta bör snarast kontrolleras och åtgärdas av fackman. |

Läckage förekommer på varmvattenledning vilket sipprar fram vid fördelarskåpet mellan kopparrör och plasthölje. Detta bör kontrolleras av fackman och snarast åtgärdas.

Läckage förekommer på varmvattenröret i fördelarskåpet. Detta bör snarast lokaliseras och åtgärdas.

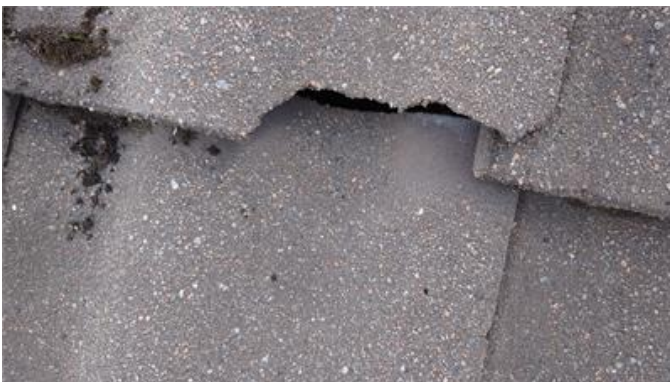
| Besiktningsresultat | | | | | |
|---|---|---|---|---|---|
| Tak | | | X | | Äldre takpannor av betong innehårande ett förestående renoveringsbehov. |
| | X | | | | Takpannor lokalt brustna/spruckna. Åtgärdat. |

Betongtegeltaket är från byggnadens uppförande innebärande ett förstående takbyte. Takpannor är lokalt spruckna/brustna.

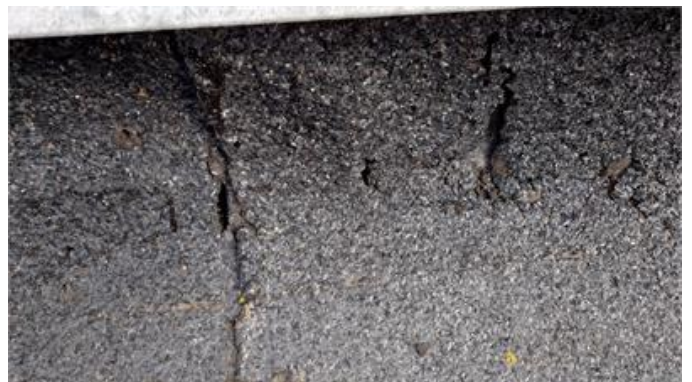
Garagetak

| Besiktningsresultat | | | | | |
|---|---|---|---|---|---|
| | | | X | | Garagetakets papp uttorkad/sprucken. |

Garaget har ett platt/låglutande tak, vilket betecknas som en riskkonstruktion. Brister finns vilket bör åtgärdas. Mer utförlig information finns på protokollets näst sista sida pos. 1.

Garagetakets papp är sprucken/uttorkad innebärande ett förstående renoveringsbehov.
