**Fastighetsuppgifter**

Fastighetsbeteckning  
FALUN LARSARVET  
4:11, 4:10 samt 4:12  
Adress  
Juskbo 5  
79020 Grycksbo

| Uppdragsnummer | WA8731 |
| Besiktningsdatum | 2026-08-06 |

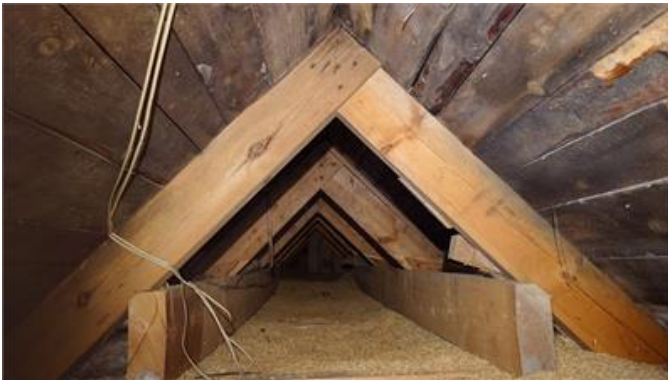
| Besiktningsresultat | | | | | |
|---|---|---|---|---|---|
| Vind övre | | X | | | Yttertakspanelens undersida mikrobiellt missfärgad. |

Yttertakspanelens undersida är mikrobiellt missfärgat vilket tyder på brister i inomhusventilationen.

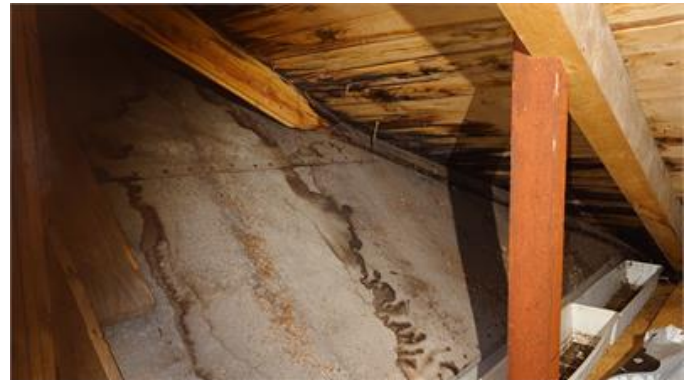
| Besiktningsresultat | | | | | |
|---|---|---|---|---|---|
| Vind lågdel | | X | | | Fuktfläckar förekommer vid rännalar, ej fukt vid besiktningsstillfället. |

Spår efter äldre läckage förekommer vid ränn达尔. Ej fukt vid besiktningstillfället.

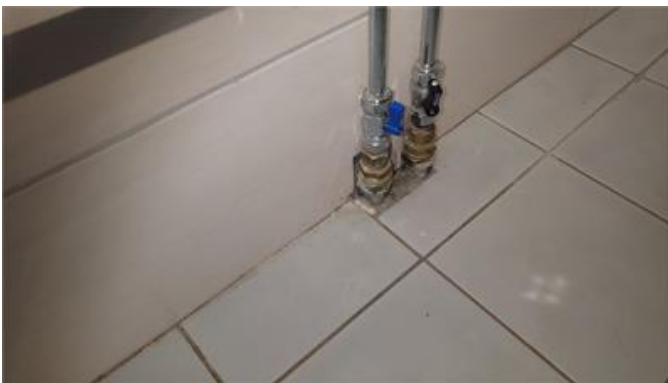
| Besiktningsresultat | | | | | |
|---|---|---|---|---|---|
| Wc/dusch | | X | | | Rör genomföringar förekommer i golvet vilket innebär ökad risk för fuktpåverkan på underliggande konstruktioner. |

Rör genomföringar förekommer genom våtrumsgolvet vilket innebär ökad risk för fuktpåverkan på underliggande konstruktioner.

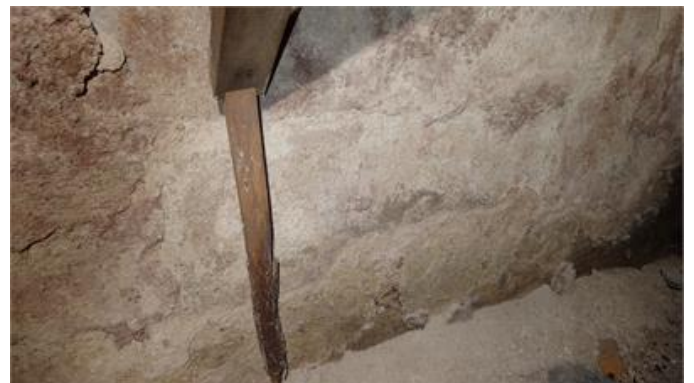
| Besiktningresultat | | | | | |
|---|---|---|---|---|---|
| Övrigt källare | | X | | | Rikligt med fukt/kalkutfällningar förekommer i källarens väggar samt golv. Putsen hart delvis lossnat samt att organiska material (trähyllor, väggskivor, mm) har fuktskadats. Åtgärder bör övervägas. |

Huset har motfyllda ytterväggar där den utvändiga fuktisoleringens tekniska livslängd anses vara förbrukad. Underhållsbehov avseende fuktisolering, dränering etc. anses därför föreligga.

Väggar i källaren är mycket fuktiga och konstruktioner av trä (hyllor, mm) har skadats. Åtgärder bör övervägas.

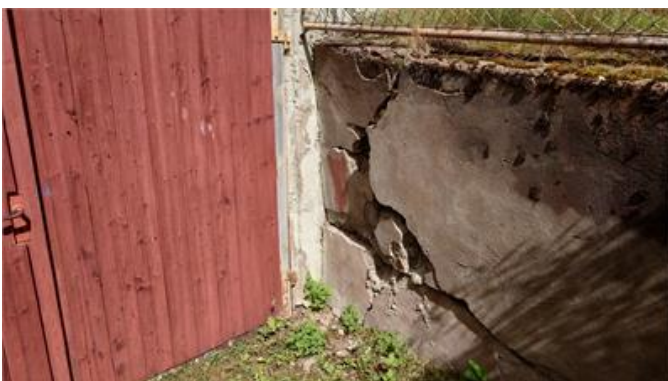
| Besiktningresultat | | | | | |
|---|---|---|---|---|---|
| Grund | | | X | | Stödmur till garagednfart utsatt för sättningar/frostsprängning. Rasrisk föreligger. |

Stödmurar till garagenedfarten är utsatta för sättningar. Viss rasrisk föreligger.

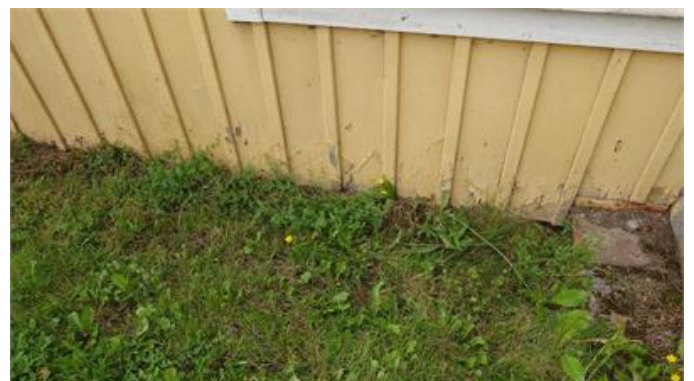
| Besiktningresultat | | | | | |
|---|---|---|---|---|---|
| Mark | | | X | | Marken lutar in mot grund och fasad vid butiksentrén, se kommentar/risakanalys. |

Golvet i butiksdelen (ovanför pannrum) är buligt och deformerat vilket kan vara orsakat av fukt då marken utanför utrymmet lutar in mot byggnaden. Fuktindikering i övergolven uppvisar inget tecken på pågående futtpåverkan. För att säkert bedöma golvets status krävs dock fortsatta tekniska undersökningar med förstörande ingrepp.

Fasad mot vägen ligger delvis under marken vilket medfört viss fuktpåverkan. Åtgärder bör övervägas.
