# Besiktningsprotokoll

Anticimex Överlåtelsebesiktning av småhus - nivå 1

| Fastighetsadress:<br>Täktvägen 2 | |

| Besiktningsdatum:<br>2026-08-13 | Protokollnummer:<br>69873932 |

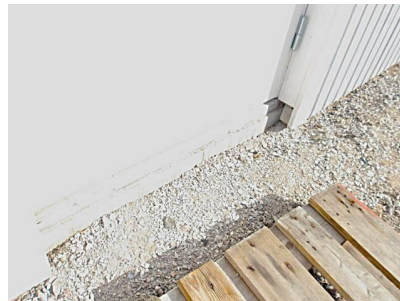
### Utvändigt / Dörrar

Tröskelbleck saknas under dörrar.

Avsaknad av tröskelbleck medför att det finns risk för att vatten kan rinna in och orsaka fuktskador på tröskel och/eller i kringliggande vägg och bjälklag.

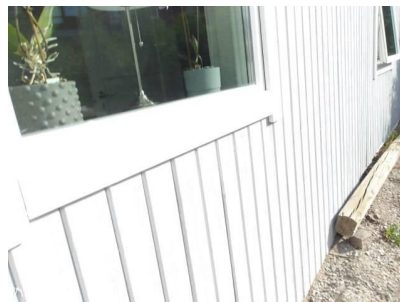
### Utvändigt / Fönster

Fönsterbleck saknas på fönster.

Avsaknad av fönsterbleck medför en ökad risk för att vatten kan rinna in och orsaka fuktrelaterade skador i omkringliggande konstruktioner.

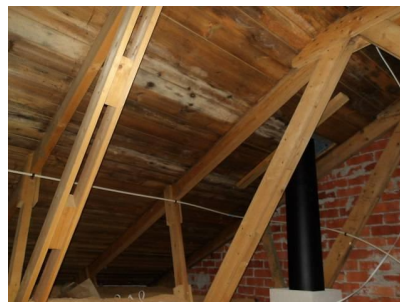
### Utvändigt / Vind/Huvudbyggnad

Vid besiktningen noterades missfärgningar på underlagstaket, i och med att bergvärme installerats och flertal fönster bytts ut till isolerglas så ökar fuktpåverkan på vinden då ventilationen är självdrag.

Den uppvärmda luften inomhus på vintern bär med sig fukten upp på vinden och kondenserar mot det kalla yttertaket.

Mikrobiell påväxt finns på underlagstaket.

Detta kan vara ett tecken på att vinden tillförs fukt inifrån bostaden. Observera att besiktning av bostadens ventilationssystem inte har ingått i uppdraget.

Rekommenderar att täta vindsbjälklaget inifrån bakom taklistor och vid vindslucka samt öka ventilationen med våtrumsfläktar som går med kontinuerlig drift.

Då detta är ett problem under vintern så måste vinden kontrolleras vintertid för att se om åtgärderna är tillräckliga.

För att komma tillrätta med detta kan fuktillförseln inifrån bostaden behöva minskas. Det kan göras genom att ventilationen i bostaden förbättras samt att eventuella otätheter i vindsbjälklaget (tak-/väggvinklar, taklucka med mera) tätas. Läs Anticimex faktablad om ouppvärmda vindsutrymmen för tips och råd.

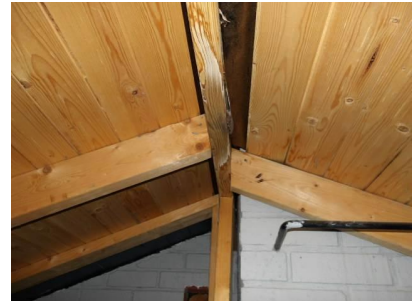
## Utvändigt / Vind/Garage

Underlagstaket har fuktfläckar lokalt vid skorstenen.  
Utvändigt noterades otätheter.

En fördjupad undersökning rekommenderas för att bedöma orsak och omfattning.

Kontakta takläggare för kontroll av taket.  
Se Tak.

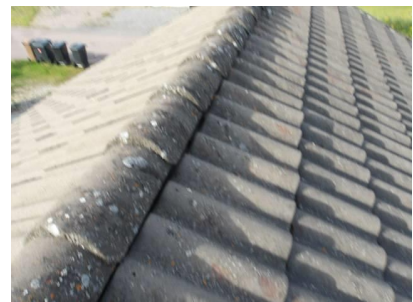
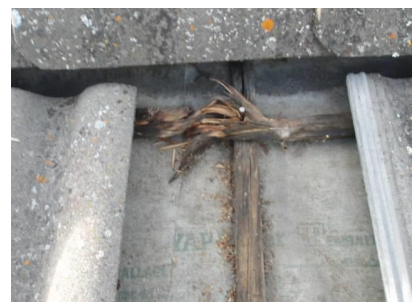
## Utvändigt / Tak

Otätheter noterades mellannockpannor och översta raden takpannor på garage.  
Rötskador finns på både strö och bärläkt.  
Inga fuktfläckar noterades på vinden.

Kontakta takläggare för kontroll och åtgärd.

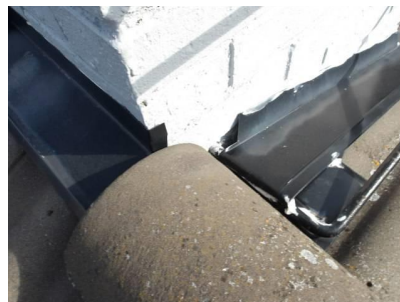
På taket noterades otätheter vid skorsten och vidnockpannor men på vinden noterades endast fuktfläckar vid skorsten men inga förhöjda fuktvärden uppmättes.

Otättheter noterades vid skorstenen.

Fuktfläckar finns på vinden vilket tyder på att vatten kommer in vid regn/snösmältning.

Kontakta takläggare/plåtslagare för åtgärd.

Kontakta takläggare/plåtslagare för kontroll och åtgärd.

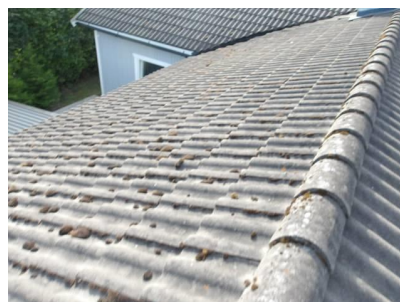
Mosspåväxt finns på takpannor.

För att öka livslängden på taket rekommenderas att mossan tas bort från takpannorna.

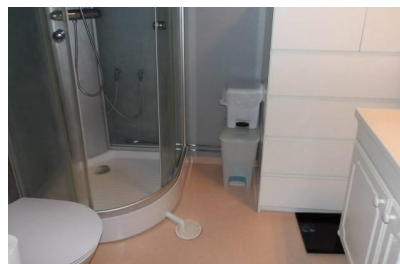
### Entréplan / Dusch/Toalett

Våtutrymmet har äldre yt-/tätskikt.

Eftersom funktionen, som innebär att ytskiktet/tätskiktet ska vara vattentätt, kan vara nedsatt finns en ökad risk att vatten tränger igenom ytskiktet/tätskiktet med vattenskador i omkringliggande konstruktioner som följd.

Golvut mot brunnen är bristfälligt utfört.  
Rekommenderar att behålla duschkabin.

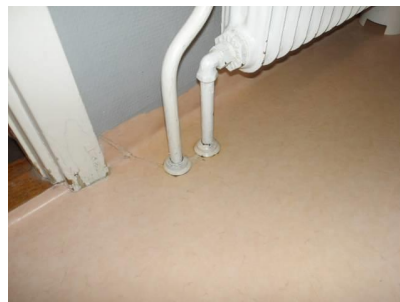
Rör genomföring finns i golv på flera platser.

Rör genomföringar i golvet medför en ökad risk för att vatten tränger ner i omkringliggande konstruktioner och orsakar fuktskador. Vid uppbyggnaden av utrymmet var detta tillåtet och utförandet anses därför vara fackmässigt utfört. I dagens branschregler är detta inte längre tillåtet.

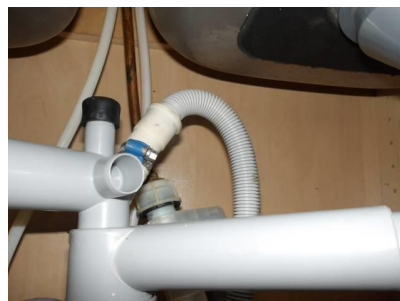
### Entréplan / Kök

Upphångningsbygel saknas på avloppslang från diskmaskinen.

När upphångningsbygel saknas ökar risken för brott på slangen med läckage som möjlig följd.

För att hindra brott på avloppsslang rekommenderas komplettering av upphångningsbygel.

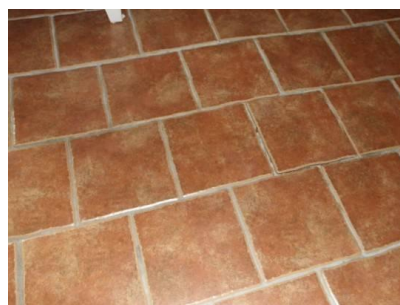
### Entréplan / Inre hall

Ojämnt golv och sprickor finns i fogar.

Bedöms inte ha några bakomliggande skador.

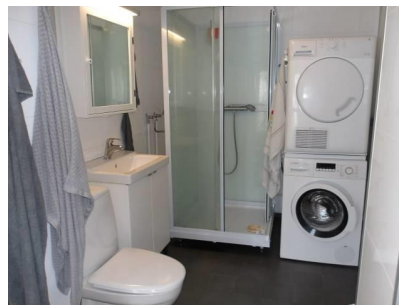
### Entréplan / Dusch/Toalett/Tvättstuga

Våtutrymmet har äldre yt-/tätskikt.

Eftersom funktionen, som innebär att ytskiktet/tätskiktet ska vara vattentätt, kan vara nedsatt finns en ökad risk att vatten tränger igenom ytskiktet/tätskiktet med vattenskador i omkringliggande konstruktioner som följd.

Mattsläpp vid brunnen noterades.

Golvut mot brunnen är bristfälligt utfört.

Plana ytor och bakfall noterades.

Rekommenderar att behålla duschkabin.
