# Besiktningsprotokoll

## Anticimex Kompletterande besiktning

| Fastighetsbeteckning:<br>Danholm 17:8 | |

## Kompletterande besiktning

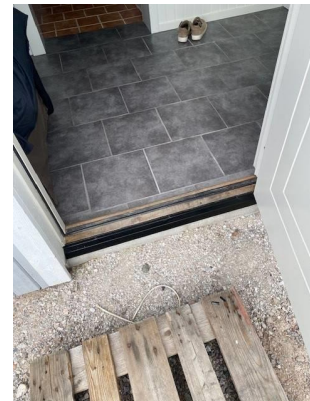
#### Utvändigt / Dörrar

Tröskelplåtar monterade.

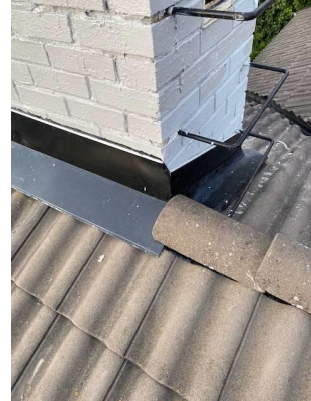
### Utvändigt / Tak

Ny plåt monterad vid skorstenen.

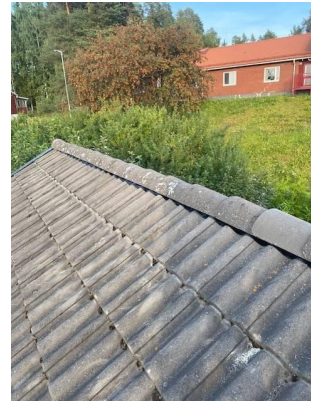
Övre pannrad är ommonterad, skadad läkt utbytt ochnockband är monterat.
