**Fastighetsuppgifter**

FALUN JÄRLINDEN

35:113

Slalomvägen 31

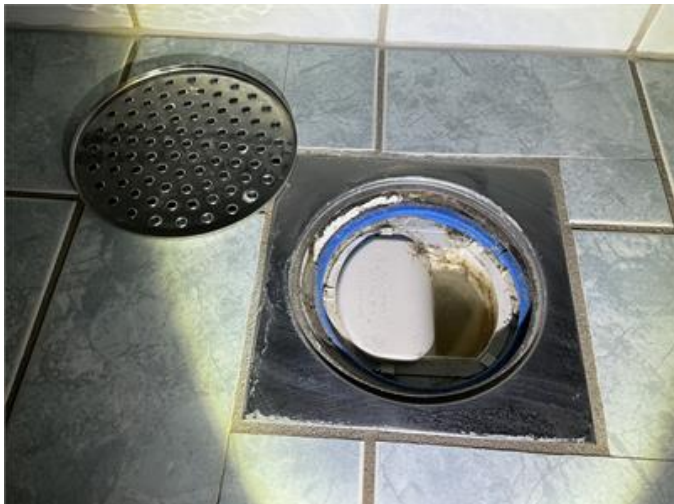
| Besiktningsresultat | | | | | |
|---|---|---|---|---|---|
| | | | X | | Manschett till golvbrunn trasig / felskuren, för åtgärd bör fackman kontaktas |

Trasig golvbrunnsmanshett.
