**Fastighetsuppgifter**

Fastighetsbeteckning  
FALUN VINTJÄRN 20:6  
Adress  
Vintjärn 84  
79023 Svärdsjö

| Uppdragsnummer | WA9172 |
| Besiktningsdatum | 2026-10-12 |

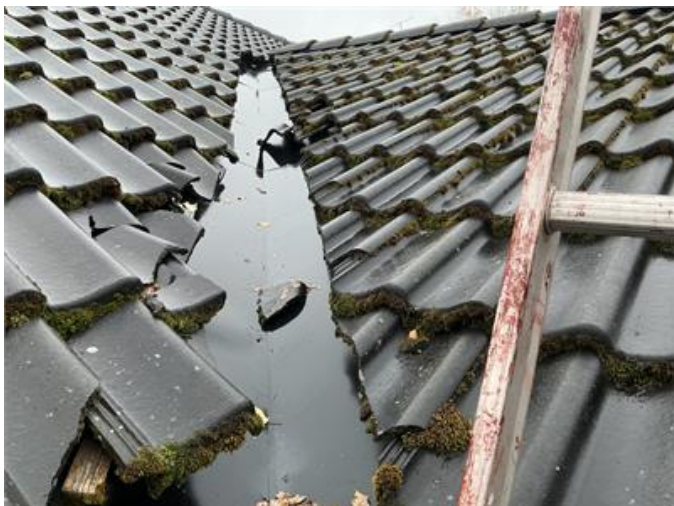
| Besiktningsresultat | | | | | |
|---|---|---|---|---|---|
| | | | X | | Trasiga/spruckna takpannor invid rännal mot tillbyggnad. |

Trasiga takpannor invid rännal.

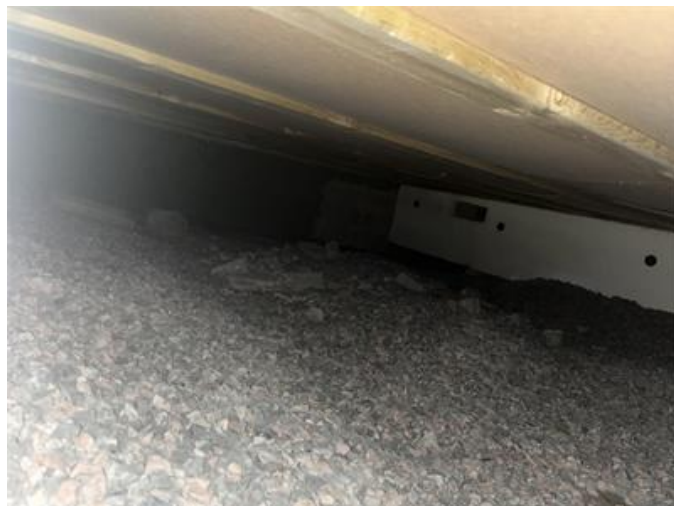
| Besiktningsresultat | | | | | |
|---|---|---|---|---|---|
| Krypgrund | | | | X | Lucka till grunden saknas, se även kommentar/riskanalys. |

En krypgrund är en riskkonstruktion med avseende på fukt- och mikrobiella skador. För att säkert fastställa grundens funktion och golvbjälklagets kondition krävs alltid en fortsatt teknisk undersökning. Se även protokollets näst sista sida Pos. 10.

Bild tagen från krypgrund.
