Överlåtelsebesiktning

Överlåtelsebesiktning av fast egendom enligt jordabalken för säljare.

Fastighet: Strängnäs Sanda 5:184

Objektsadress:	Slipvägen 24, 645 93 Strängnäs
Fastighetsbeteckning:	Strängnäs Sanda 5:184
Besiktning:	Total
Besiktning nr:	EA231114-01
Uppdragsgivare:	Jonas Gudmunds
Fastighetsägare:	Jonas Gudmunds
Besiktningssman:	Erik Appel Mail: info@appelbesiktningarab.se Mob: 073-747 10 28
Besiktningssdag:	2023-11-14
Närvarande:	Jonas Gudmunds samt Erik Appel, Appel Besiktningar AB
Väderlek:	Mulet 0°C

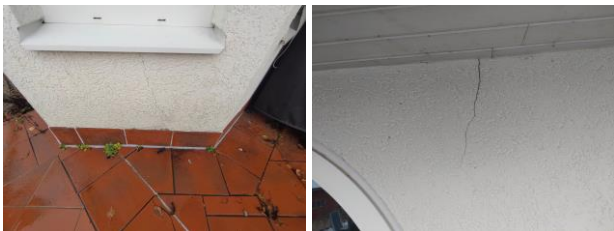
Fasad	<p>Det noterades mindre avvikelser på fasaden. Detta är normalt förekommande och inget som bedöms som allvarligt. Det noterades ett visst tvättbehov av fasaden.</p> <p>Se riskanalys 1.</p>

1. När det finns brister i fasad eller i montaget/underhållet av snickerier, fönster och plåtdetaljer finns det en risk att vatten kan tränga in och orsaka skador i angränsande konstruktioner. När det är sprickor i fasaden finns det en risk att vatten kan tränga in och orsaka skador på angränsande konstruktioner samt att sprickan kan förvärras på grund av frostsprängning. När vatten från stuprör inte leds bort genom dagvattenledningar utan får rinna ut i anslutning till byggnaden och när det finns skador på rännor och rör, finns det en risk att man ökar fuktillskottet i grundkonstruktionen och på närliggande konstruktioner som då kan orsaka skador. Ledningarna/dagvattenbrunnarna kan sättas igen om löv och annat skräp ej stoppas från att följa med regnvattnet. När marken lutar mot byggnaden finns det en risk att ytvatten kan komma in i grundkonstruktionen och orsaka skador.

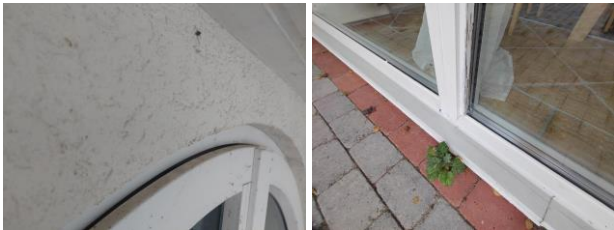
Fönster och dörrar	<p>Det noterades att vissa av byggnadens dörrar och fönster har visst tvätt/målningsbehov. Det noterades att pardörrarna vid poolen behöver justeras lite.</p> <p>Se riskanalys 1.</p>

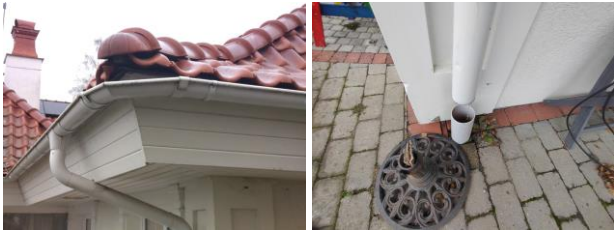
Hängrännor/stuprör	<p>Det rekommenderas att man alltid leder bort eventuellt vatten från stuprören. Det noterades att vissa hängrännor/stuprör har ett visst justeringsbehov.</p> <p>Se riskanalys 1.</p>

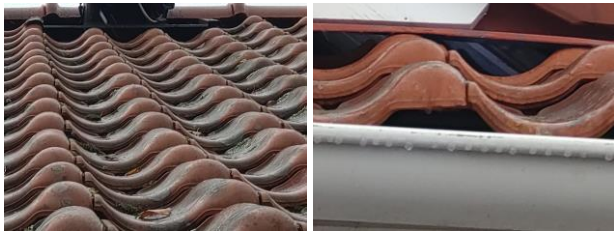
Tak	<p>Vissa plåtar på yttertaket har ett visst justeringsbehov.</p> <p>Se riskanalys 1.</p>

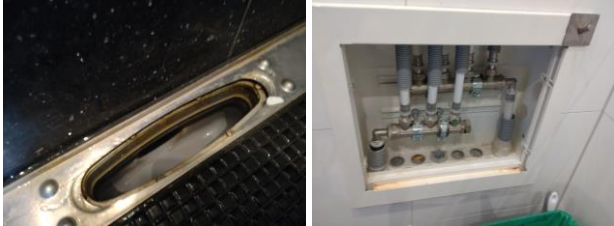
Dusch/wc	<p>Det saknades vattenlås i golvbrunnen. Det rekommenderas att man installerar ett vattenlarm vid vattenrören i innerväggen.</p>

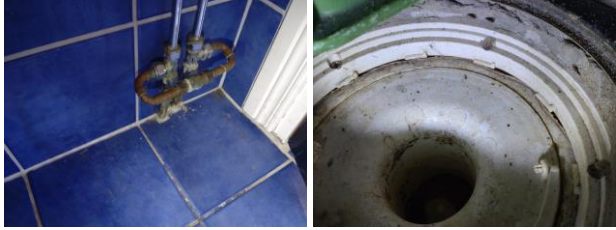
Kontor	Inget att notera.
Matbod/förråd	<p>Äldre våtutrymme.</p> <p>Se riskanalys 3.</p>
Tvättstuga/dusch	<p>Äldre våtrum. Det noterades att man har rörgenomföringar i golvet närmare väggen än 60mm (detta var godkänt vid montage enligt då gällande branschregler). Brunnsduken sticker ut under klämringen.</p> <p>Se riskanalys 3.</p>

3. I våtutrymmena (bad, wc, dusch och tvättstuga) skall det finnas ett tillfredställande fuktskydd. Möjlighet att kontrollera tätskikt på golv- och väggytor där keramiska plattor har applicerats är väldigt begränsad. När det inte finns dokumentation som garanterar att arbetet är branschmässigt utfört eller om det finns avvikelser från branschstandard, kan inte risken för skador i angränsande konstruktioner helt uteslutas även om ingen fukt indikerades.

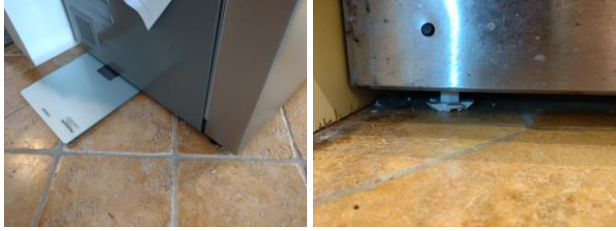
Kök	<p>Det rekommenderas att man installerar ett vattenindikationslarm i diskbänkskåpet samt fäster upp avloppsslangen från diskmaskinen i fast material. Det saknades droppskydd under kyl/frys och diskmaskinen.</p>

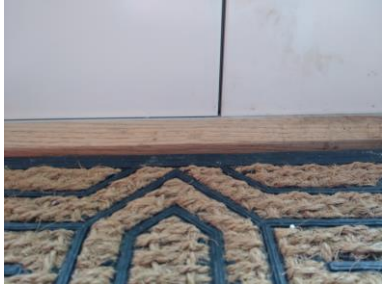
Matrum	<p>Det noterades att ena pardörren var i behov av justering.</p>

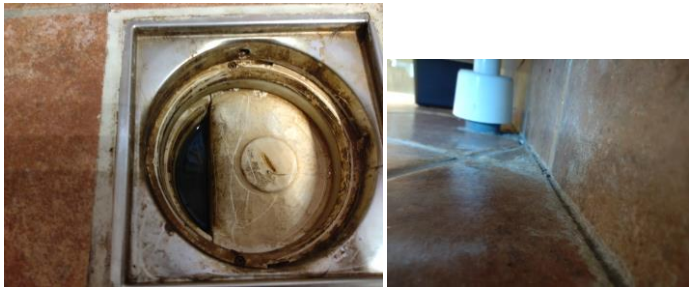
Allrum	<p>Inget att notera.</p>
Wc	<p>Äldre våtutrymme. Se riskanalys 3.</p>
Dusch	<p>Äldre våtrum. Det noterades att man har rörgenomföringar i golvet närmare väggen än 60mm (detta var godkänt vid montage enligt då gällande branschregler). Se riskanalys 3.</p>

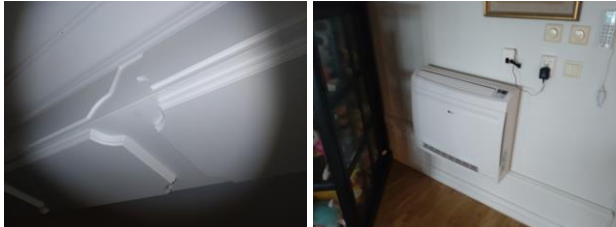
Sovrum 1	<p>Inget att notera.</p>
Lekrum	<p>Inget att notera.</p>
Vardagsrum	<p>Ac enheten var löst monterad. Mindre missfärgning vid avväligen noterades.</p>

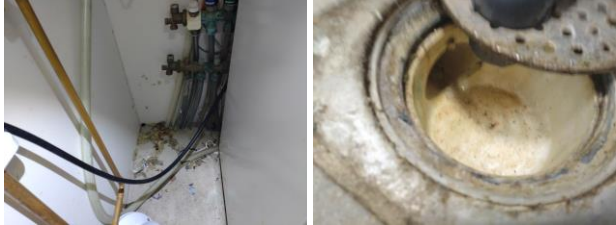
Pannrum	<p>Äldre våtutrymme. Det saknades vattenlås i golvbrunnen. Det noterades att man har rörgenomföringar i golvet närmare väggen än 60mm (detta var godkänt vid montage enligt då gällande branschregler).</p> <p>Se riskanalys 3.</p>
