# Överlåtelsebesiktning

Överlåtelsebesiktning av fast egendom enligt jordabalken för säljare.

## Fastighet: Österåker Tuna 8:211

Besiktningsnummer: EA250523-01

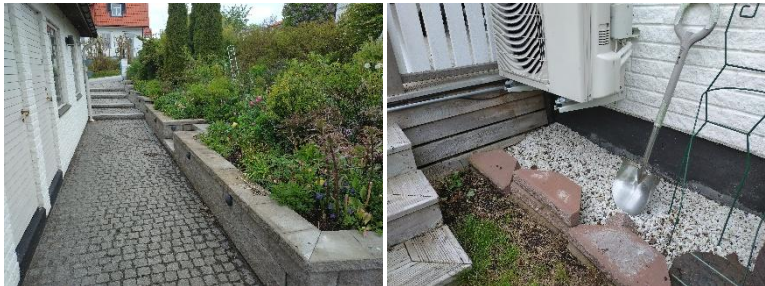
| Markförhållanden | <p>Det rekommenderas att man leder bort eventuellt kondensvatten från värmepumpen. Det noterades att man har mark som sluttar emot byggnaden.</p> <p>Se riskanalys 1.</p> |

1. När det finns brister i fasad eller i montaget/underhållet av snickerier, fönster och plåtdetaljer finns det en risk att vatten kan tränga in och orsaka skador i angränsande konstruktioner. När det är sprickor i fasaden finns det en risk att vatten kan tränga in och orsaka skador på angränsande konstruktioner samt att sprickan kan förvärras på grund av frostsprängning. När vatten från stuprör inte leds bort från byggnaden utan får rinna ut i anslutning till byggnaden och när det finns skador på rännor och rör, finns det en risk att man ökar fuktillskottet i grundkonstruktionen och på närliggande konstruktioner som då kan orsaka skador. Ledningarna/dagvattenbrunnarna kan sättas igen om löv och annat skräp ej stoppas från att följa med regnvattnet. När marken lutar mot byggnaden finns det en risk att ytvatten kan komma in i grundkonstruktionen och orsaka skador. Närliggande rabatter och planteringar (träd och buskar) kan komma att eller har påverkat grundkonstruktioner negativt med sitt/sina rotsystem och kan orsaka skador. Planteringar ökar även fuktbelastningen på fasad och grundmur samt kan täppa till eventuella luftspalter vid takfot vilket även där kan skapa/orsaka skador på vind.

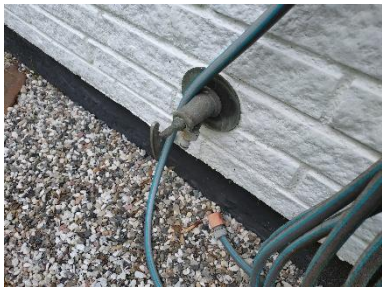
| Fasad | <p>Det noterades att vissa delar av fasaden har ett visst tvätt/målningsbehov. Det noterades att man saknade ventilationshål på tegelfasaden. Vattenutkastaren är ej frostsäker.</p> <p>Se riskanalys 1.</p> |

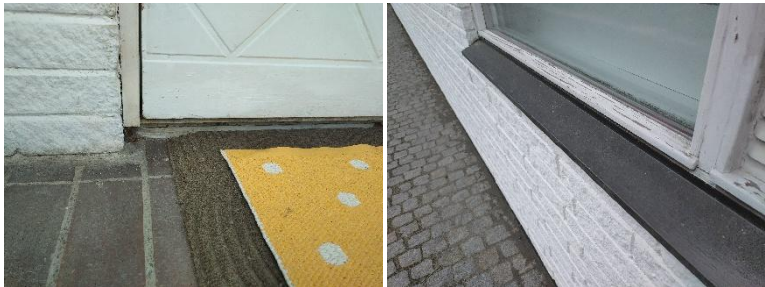
| Fönster och dörrar | <p>Det noterades att vissa av byggnadens dörrar och fönster har ett visst tvätt/målnings behov samt behov av justering av plåtar.</p> <p>Se riskanalys 1.</p> |

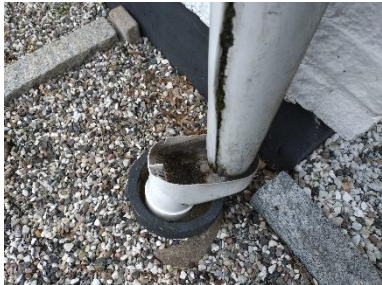
| Hängrännor/stuprör | <p>Det rekommenderas att man alltid leder bort eventuellt vatten från stuprören. Det noterades att vissa hängrännor/stuprör har ett visst justeringsbehov. Om man inte leder bort vattnet är risken stor att den rinner in emot byggnaden.</p> <p>Se riskanalys 1.</p> |

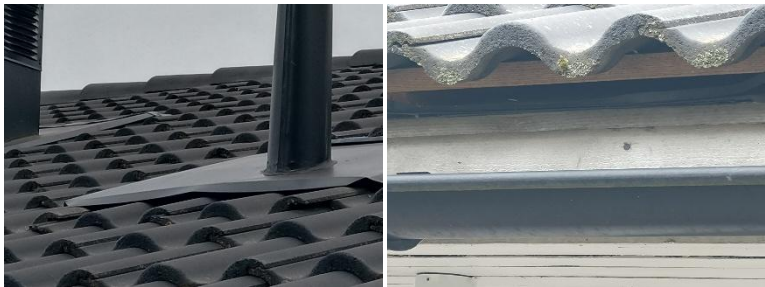
| Tak | <p>Vissa plåtar på yttertaket har ett visst justeringsbehov samt saknades vissa plåtar. Det saknades insektsnät i takfoten.</p> <p>Se riskanalys 1.</p> |

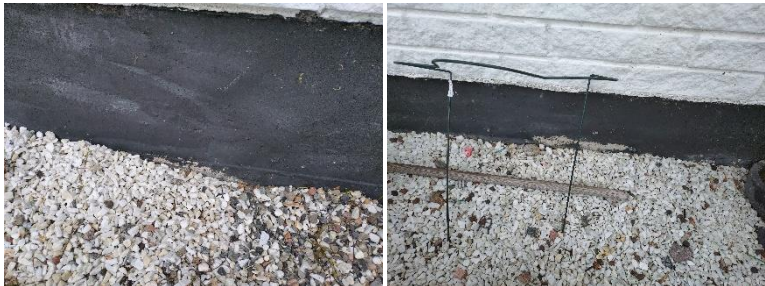
| Grundsockel | <p>Det noterades att man har mindre sprickor/hål i grundsockeln samt mindre putssläpp.</p> <p>Se riskanalys 1.</p> |

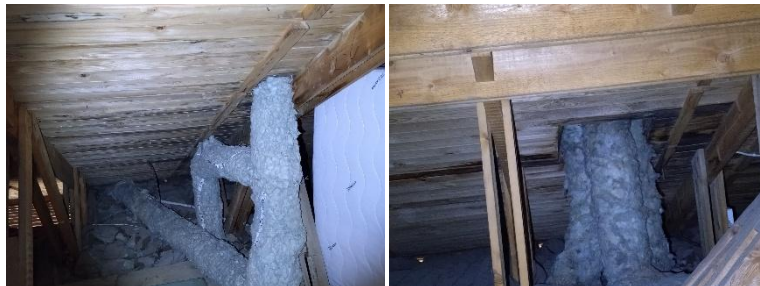
Vind

Det noterades att man har missfärgning på undersidan av yttertaket (missfärgningarna var torra vid besiktningstillfället samt av äldre sort).

Se riskanalys 2.

2. Otätheter mellan ett varmt och kallt utrymme innebär en risk för konvektionsskador i det kallautrymmet. Varm fuktig luft kan passera genom hål/springor och orsaka missfärgningar. När man fått missfärgning på vinden är det en indikering på att man har fått en förhöjd fuktstatus i luften på vinden så att ett gynnsamt klimat för en tillväxt har uppstått. Det kan vara en indikering på att ventilationen inomhus är undermålig. Missfärgningen kan skapa dålig lukt och skador.

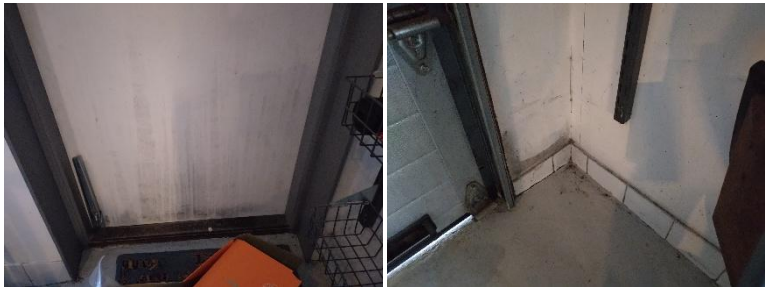
| Garage | <p>Det noterades att man har mindre missfärgningar på insidan av dörren samt på mindre delar av ytterväggen.</p> |

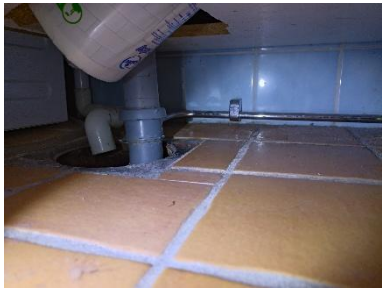
| Tvättstuga | <p>Äldre våtutrymme. Det noterades att man har rörgenomföringar i golvet närmare väggen än 60mm samt golvbrunnen är placerad närmare väggen än 200mm som var av gjutjärn (detta var godkänt vid montage enligt då gällande branschregler).<br/>Se riskanalys 3.</p> |

3. I våtutrymmena (bad och tvättstuga) skall man ha ett tillfredställande fuktskydd. När det är av äldre modell och inte byggt efter dagens branschregler, finns det en risk att fukt kan komma att tränga in i bakomliggande konstruktion och orsaka skador.

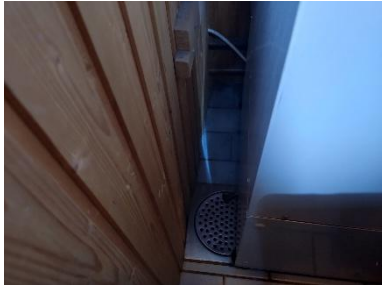
| Bastu | <p>Äldre våtutrymme. Då man placerat varmvattenberedaren i utrymmet kan man ej använda utrymmet för sitt ändamål.</p> <p>Se riskanalys 3.</p> |

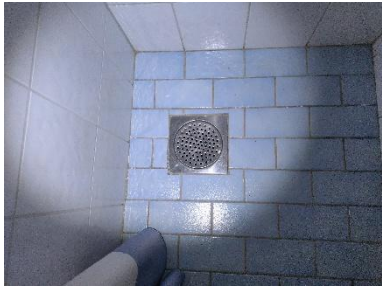
| Dusch | <p>Äldre våtrum. Det noterades att man har golvbrunnen närmare väggen än 200mm (detta var godkänt vid montage enligt då gällande branschregler). Då man har en dörr i nära anslutning till duschen skall man beakta så att inte vatten rinner in till tv-rummet.</p> <p>Se riskanalys 3.</p> |

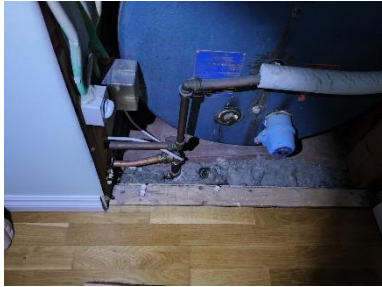
| Tv-rum | <p>Det rekommenderas att man installerar ett vattenindikationslarm vid den gamla varmvattenberedaren.</p> |

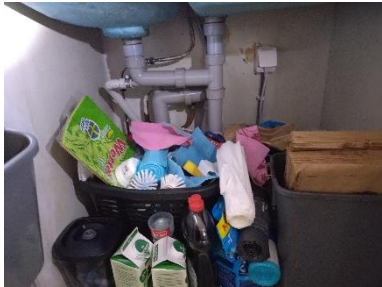
| Kök | <p>Det rekommenderas att man installerar ett vattenindikationslarm i diskbänkskåpet samt fäster upp avloppsslangen från diskmaskinen i fast material.</p> |

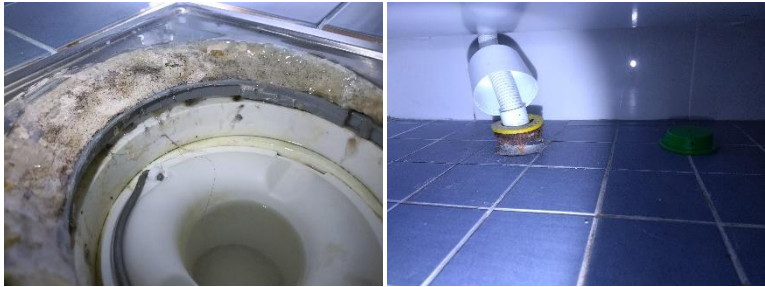
| Dusch/wc | <p>Äldre våtrum. Det noterades att man har en rörgenomföring i golvet som är felaktig (detta var godkänt vid montage enligt då gällande branschregler). Det noterades att klämringen åkt upp lite.</p> <p>Se riskanalys 3.</p> |

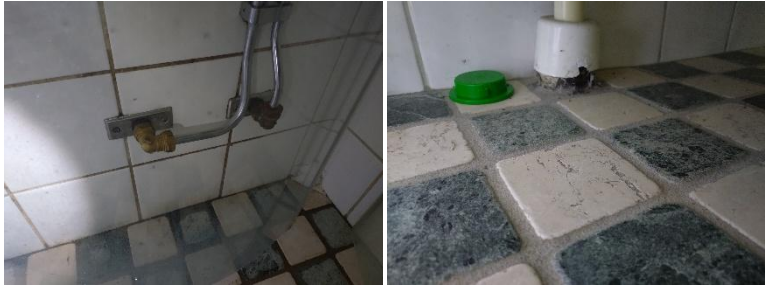
| Dusch/wc | <p>Äldre våtrum. Det noterades att man har rörgenomföringar i väggen i våtzone samt genom golvet närmare väggen än 60mm (detta var godkänt vid montage enligt då gällande branschregler).</p> <p>Se riskanalys 3.</p> |

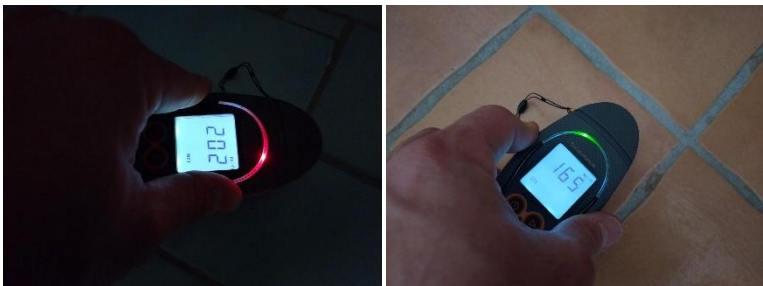
| Golv i duschen | 115%RH |
| Golv utanför duschen | 75%RH |

Vid denna besiktning så gjordes det stickprovsmätningar i olika delar i byggnaden och vid dessa mätningar påträffades vissa förhöjda fuktvärden. Detta bedöms som normalt för denna typ av hus.
