# Överlåtelsebesiktning

Överlåtelsebesiktning av fast egendom enligt jordabalken för säljare.

## Fastighet: Strängnäs Majoren 6

Besiktningsnummer: EA250702-01

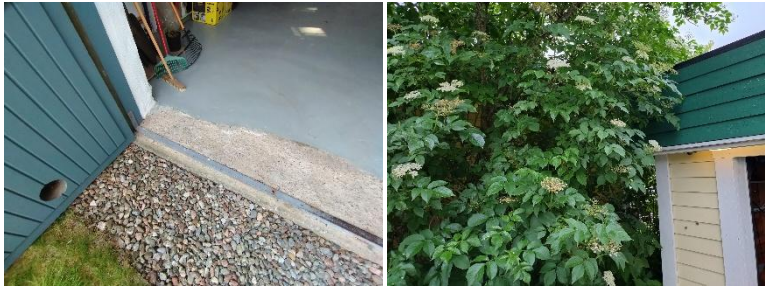
| Markförhållanden | <p>Det rekommenderas att man ser till att brunnen vid källartrappan inte blir igensatt samt monterar en ränna eller liknande utanför garageporten på baksidan. Det noterades att man har viss växtlighet i byggnadens närhet.</p> <p>Se riskanalys 1.</p> |

1. När det finns brister i fasad eller i montaget/underhållet av snickerier, fönster och plåtdetaljer finns det en risk att vatten kan tränga in och orsaka skador i angränsande konstruktioner. När det är sprickor i fasaden finns det en risk att vatten kan tränga in och orsaka skador på angränsande konstruktioner samt att sprickan kan förvärras på grund av frostsprängning. När vatten från stuprör inte leds bort genom dagvattenledningar utan får rinna ut i anslutning till byggnaden och när det finns skador på rännor och rör, finns det en risk att man ökar fukttillskottet i grundkonstruktionen och på närliggande konstruktioner som då kan orsaka skador. Ledningarna/dagvattenbrunnarna kan sättas igen om löv och annat skräp ej stoppas från att följa med regnvattnet. Närliggande rabatter och planteringar (träd och buskar) kan komma att eller har påverkat grundkonstruktioner negativt med sitt/sina rotsystem och kan orsaka skador. Planteringar ökar även fuktbelastningen på fasad och grundmur samt kan täppa till eventuella luftspalter vid takfot vilket även där kan skapa/orsaka fukt, mögel och/eller rötelaterade skador på vind.

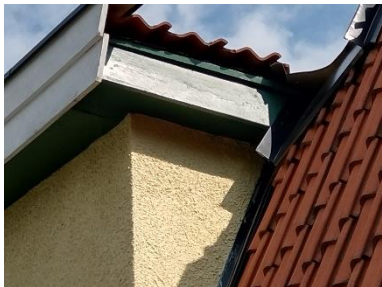
| Fasad | <p>Det noterades att fasaden har ett visst tvätt/målningsbehov.</p> <p>Se riskanalys 1.</p> |

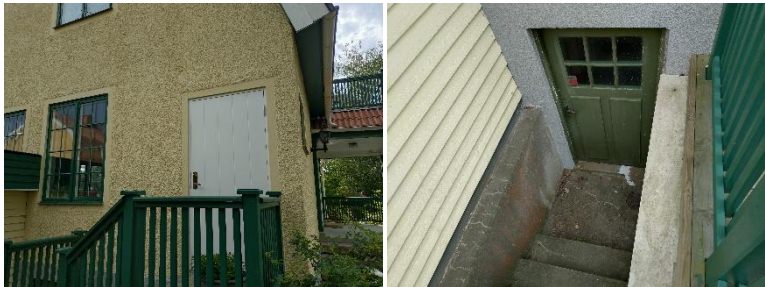
| Fönster och dörrar | <p>Det noterades att vissa av byggnadens dörrar och fönster har ett visst tvätt/målningsbehov. Vissa plåtar var i behov av viss justering och saknades samt rekommenderas att man monterar ett entrétag ovanför entrédörren på gaveln och källardörren.</p> <p>Se riskanalys 1.</p> |

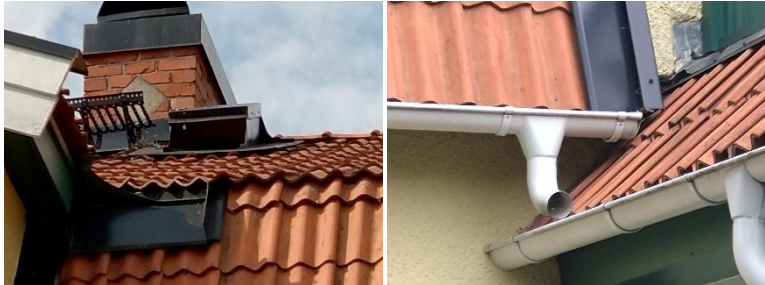
| Hängrännor/stuprör | <p>Det rekommenderas att man alltid leder bort eventuellt vatten från stuprören. Det noterades att vissa hängrännor/stuprör har ett visst justeringsbehov samt saknades vissa hängrännor.</p> <p>Se riskanalys 1.</p> |

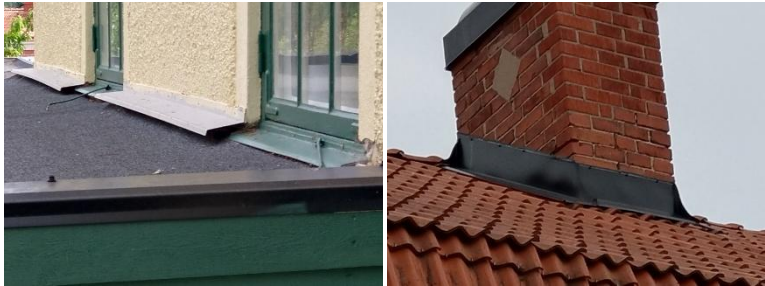
| Tak | <p>Vissa plåtarbeten har ett visst behov av viss justering samt rekommenderas att man fogar murstocken en aning.</p> <p>Se riskanalys 1.</p> |

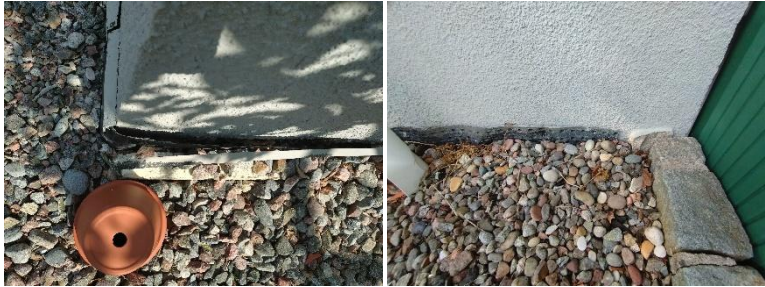
| Grundsockel | <p>Det noterades att man har mindre glipor på dropplisten på grundsockeln samt saknades bitvis.</p> <p>Se riskanalys 1.</p> |

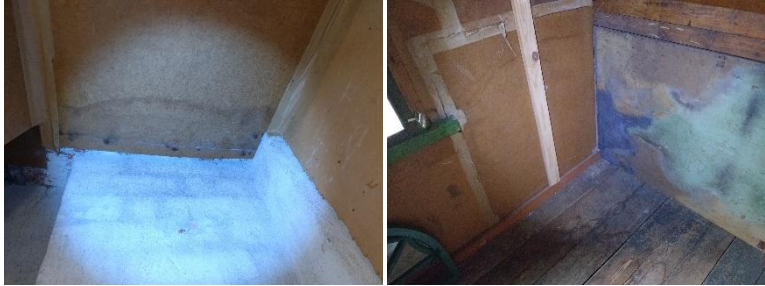
| Vind | <p>Det noterades att man har viss missfärgning på undersidan av yttertaket.</p> <p>Se riskanalys 2.</p> |

2. När man fått missfärgning på vinden är det en indikering på att man har fått en förhöjd fuktstatus i luften på vinden så att ett gynnsamt klimat för en tillväxt har uppstått. Missfärgningen kan skapa dålig lukt.

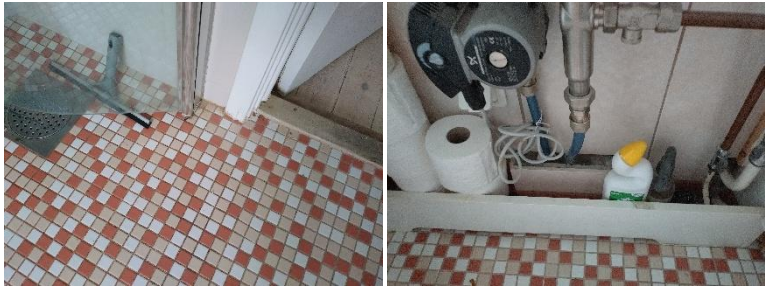
| Dusch/wc | <p>Äldre våtrum. Det noterades att man har rörgenomföringar i golvet närmare väggen än 60mm samt ligger golvbrunnen närmare väggen än 200mm (detta var godkänt vid montage enligt då gällande branschregler).</p> <p>Se riskanalys 3.</p> |

3. I våtutrymmena (bad, wc, dusch och tvättstuga) skall det finnas ett tillfredställande fuktskydd. Möjlighet att kontrollera tätskikt på golv- och väggytor där keramiska plattor har applicerats är väldigt begränsad. När det inte finns dokumentation som garanterar att arbetet är branschmässigt utfört eller om det finns avvikelser från branschstandard, kan inte risken för skador i angränsande konstruktioner helt uteslutas även om ingen fukt indikerades.

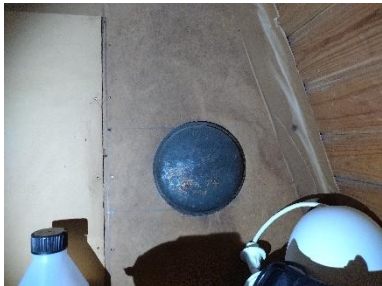
| Sovrum 2 | <p>Det noterades att man har en mindre missfärgning på väggen i klädkammaren.</p> |

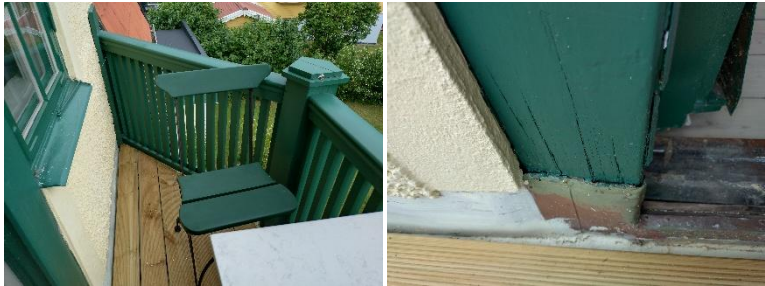
| Balkong | <p>Det noterades att räcket var för lågt samt att vissa plåtar var i behov av viss justering.</p> |

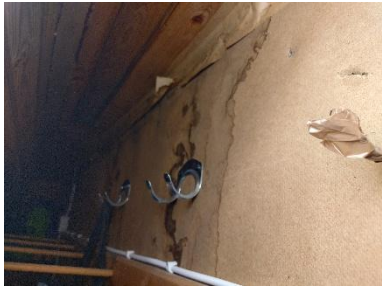
| Sovrum 3 | <p>Det noterades att man har en mindre missfärgning på väggen i klädkammaren.</p> |

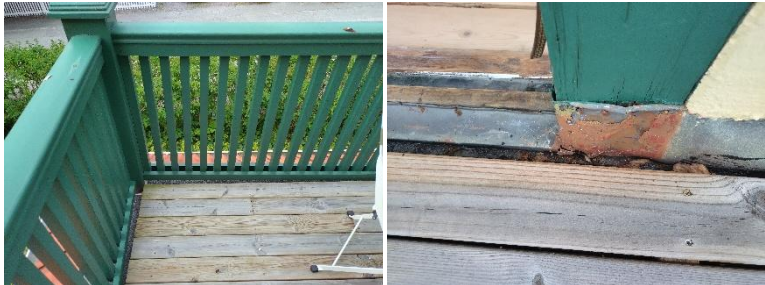
| Balkong | <p>Det noterades att balkongens räcke var lite för lågt samt att vissa plåtar var i behov av viss justering.</p> |

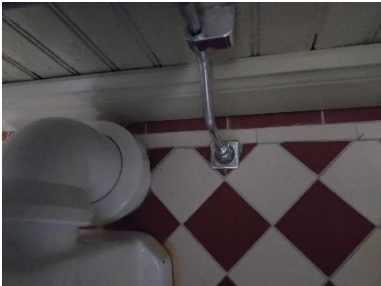
| Wc | <p>Äldre våtutrymme. Det noterades att man har rörgenomföringar i golvet närmare väggen än 60mm (detta var godkänt vid montage enligt då gällande branschregler).</p> <p>Se riskanalys 3.</p> |

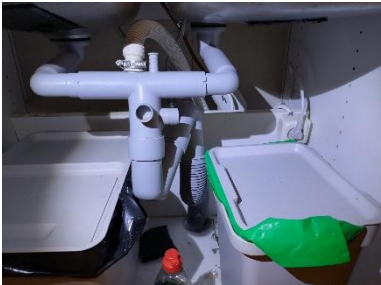
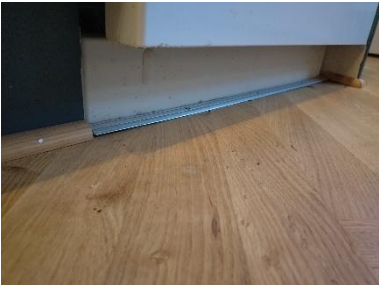
| Kök | <p>Det rekommenderas att man installerar ett vatttenindikationslarm i diskbänkskåpet samt fäster upp avloppsslangen från diskmaskinen i fast material. Det noterades att man saknar droppskydd under kyl/frys samt avslutas droppskyddet till diskmaskinen bakom sparksockeln.</p> |

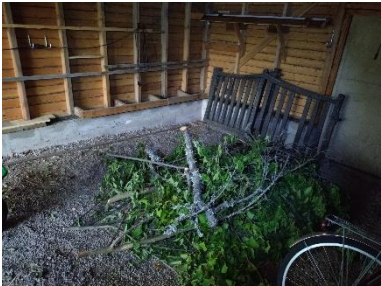
| Garage | <p>Detta utrymme var ej vinterbonat samt var golvet grusbelagt.</p> |

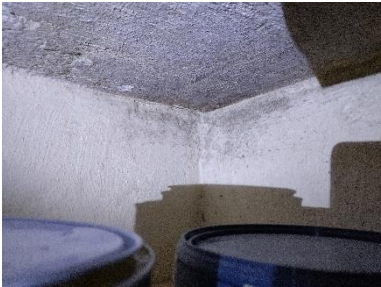
| Förråd | <p>Det noterades att man har missfärgning på ytterväggens hörn.</p> <p>Se riskanalys 4.</p> |

4. En källare utsätts i regel mer eller mindre för permanent fuktpåverkan från angränsande mark och fuktindikering förekommer punktvis på källarväggarna och på golvet i vanlig omfattning för hustypen. Utifrån erfarenhet är det känt att konstruktioner och beläggningar/beklädnader med organiska och täta material mot golv- och väggytor bör undvikas, då skador kan uppstå. Detta kan leda till en elak lukt. Det kan inte uteslutas att brister föreligger alternativt kommer att uppstå i dräneringsmaterialen då den tekniska livslängden har passerat.

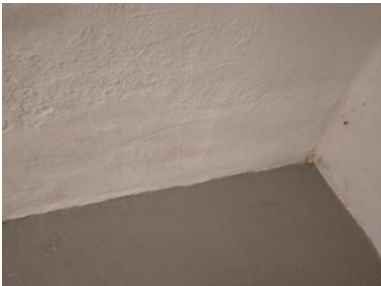
| Förråd | <p>Det noterades att man har mindre missfärgning/mineralutfällning på ytterväggen.</p> <p>Se riskanalys 4.</p> |

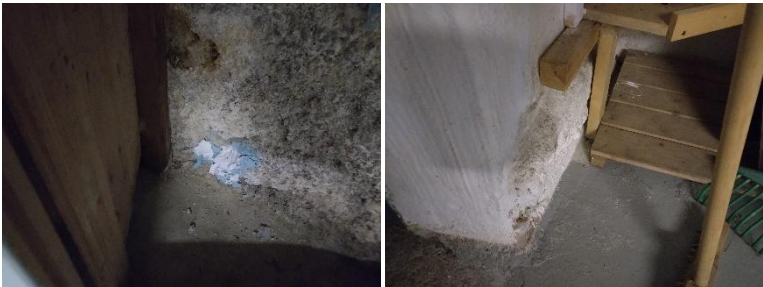
| Garage | <p>Det noterades att man har mindre missfärgning/mineralutfällning på ytterväggen.</p> <p>Se riskanalys 4.</p> |

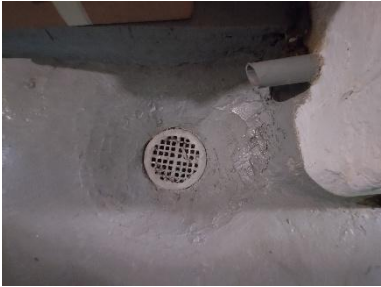
| Tvättstuga | <p>Äldre våtutrymme. Det noterades att man har de gamla gjutjärnsbrunnarna närmare väggen än 200mm (detta var godkänt vid montage enligt då gällande branschregler).</p> <p>Se riskanalys 3.</p> |

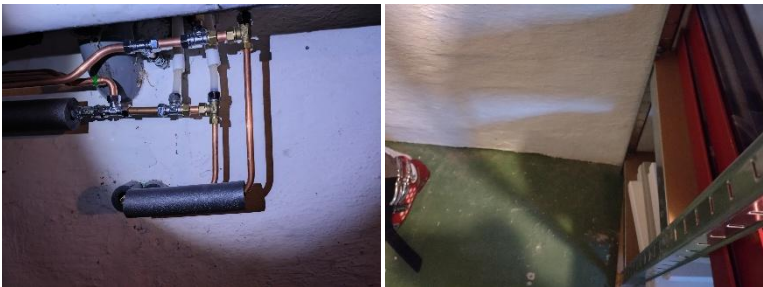
| Förråd | <p>Det noterades att man har mindre missfärgning/mineralutfällning på ytterväggen. Det rekommenderas att man installerar ett vattenindikationslarm vid vattenfördelaren.</p> <p>Se riskanalys 4.</p> |

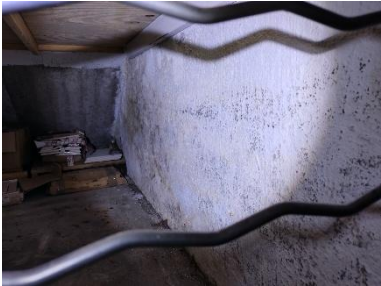
| Förråd under trappan | <p>Det noterades att man har mindre missfärgning/mineralutfällning på ytterväggen.</p> <p>Se riskanalys 4.</p> |
