# Överlåtelsebesiktning

Överlåtelsebesiktning av fast egendom enligt jordabalken för säljare.

## Fastighet: Strängnäs Björsund 4:27

Besiktningsnummer: EA250916-01

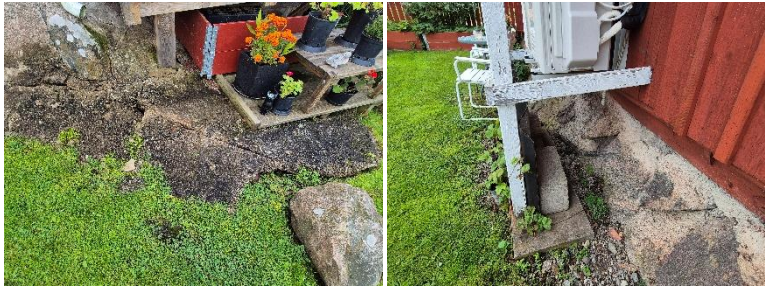
| Markförhållanden | <p>Det noterades att man har viss växtlighet i byggnadens närhet samt rekommenderas att man leder bort eventuellt ytvatten bort från byggnaden. Marken sluttade en aning emot byggnaden. Det noterades att man har sprickor i den utbyggda grundgjutningen.</p> <p>Se riskanalys 1.</p> |

1. När det finns brister i fasad eller i montaget/underhållet av snickerier, fönster och plåtdetaljer finns det en risk att vatten kan tränga in och orsaka skador i angränsande konstruktioner. När det är sprickor i fasaden finns det en risk att vatten kan tränga in och orsaka skador på angränsande konstruktioner samt att sprickan kan förvärras på grund av frostsprängning. När vatten från stuprör inte leds bort genom dagvattenledningar utan får rinna ut i anslutning till byggnaden och när det finns skador på rännor och rör, finns det en risk att man ökar fukttillskottet i grundkonstruktionen och på närliggande konstruktioner som då kan orsaka skador. Ledningarna/dagvattenbrunnarna kan sättas igen om löv och annat skräp ej stoppas från att följa med regnvattnet. Närliggande rabatter och planteringar (träd och buskar) kan komma att eller har påverkat grundkonstruktioner negativt med sitt/sina rotsystem och kan orsaka skador. Planteringar ökar även fuktbelastningen på fasad och grundmur samt kan täppa till eventuella luftspalter vid takfot vilket även där kan skapa/orsaka fukt, mögel och/eller rötelaterade skador på vind. När marken lutar mot byggnaden finns det en risk att ytvatten kan komma in i grundkonstruktionen och orsaka skador. Dagvattenledningarnas tekniska livslängd har passerat och om det finns brister kan det inte uteslutas att dagvatten inte leds bort som det skall vilket kan leda till skador på husets grundkonstruktion.

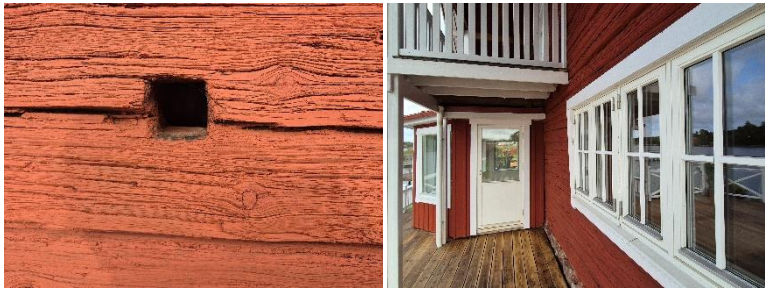
| Fasad | <p>Det noterades att fasaden har ett visst tvätt/målningsbehov samt noterades att man har vissa hål i timmerstockarna. Man kunde se att fasaden emot vattnet lutade utåt kraftigt. Detta då balkong och utbyggnaden visade tecken på sättning.</p> <p>Se fortsatt teknisk utredning 1.</p> |

1. Då man tydligt kunde se olika tecken på att den bärande konstruktionen var äventyrad rekommenderas att man kontaktar en behörig fackman för en djupare utredning.

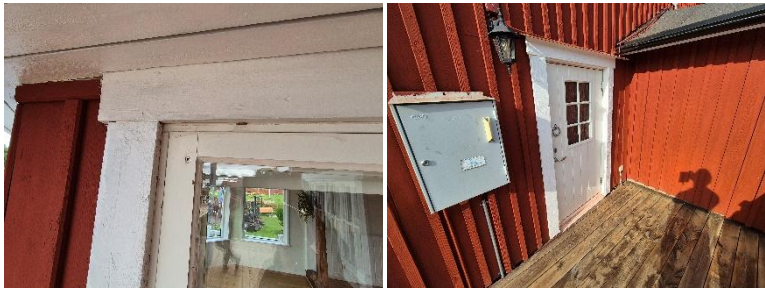
| Fönster och dörrar | <p>Det noterades att vissa av byggnadens dörrar och fönster har ett visst tvätt/målningsbehov. Vissa plåtar var i behov av viss justering och saknades. Det rekommenderas att man monterar ett entrétak ovanför entrédörren. Altandörren gick ej att öppna då sättningen tryckt ner hela karmen.</p> <p>Se riskanalys 1.</p> |

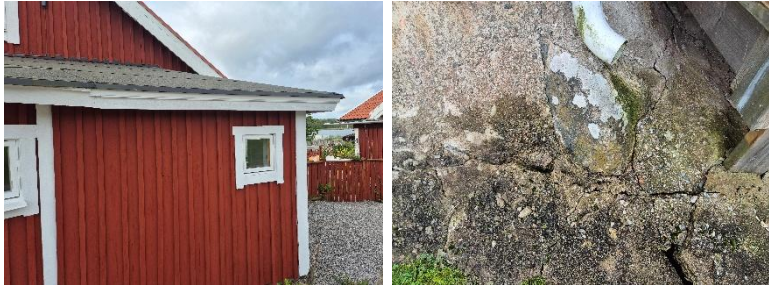
| Hängrännor/stuprör | <p>Det rekommenderas att man alltid leder bort eventuellt vatten från stuprören. Det noterades att vissa hängrännor/stuprör har ett visst justeringsbehov samt saknades vissa hängrännor.</p> <p>Se riskanalys 1.</p> |

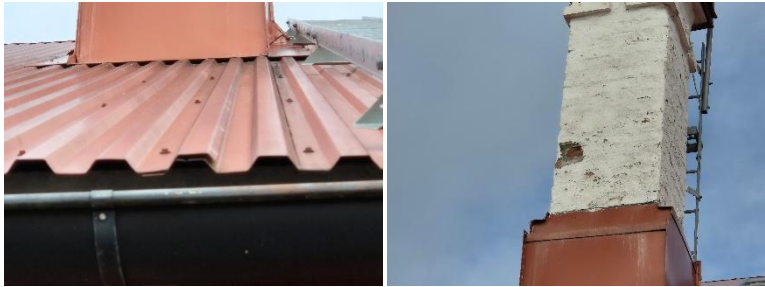
| Tak | <p>Vissa plåtarbeten har ett visst behov av viss justering. Det noterades att överlappet på takplåten inte var tillräckligt. Murstocken var i behov av lite puts/färg. Vid besiktningen noterades att man saknade ordentlig papp under takplåten.</p> <p>Se riskanalys 1.</p> |

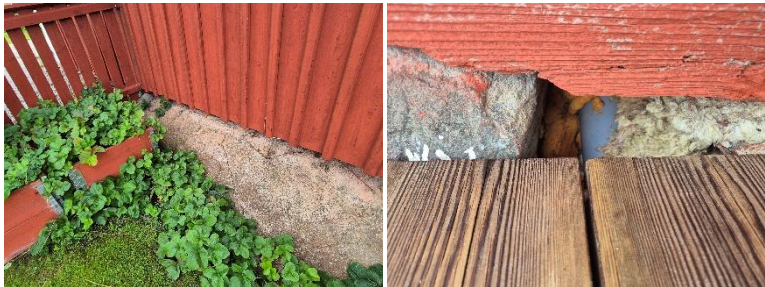
| Grundsockel | <p>Det noterades att man har mindre mineralutfällningar/putssläpp på grundsockeln samt noterades att man har vissa hål i grundsockeln som borde tätas.</p> <p>Se riskanalys 1.</p> |

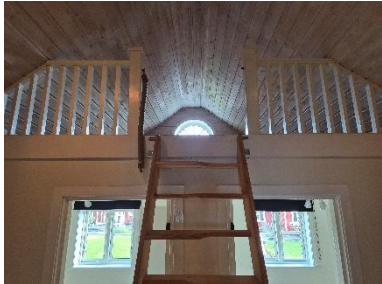
| Allmänt | <p>Räcket och trappan var ej barn säkrade.</p> |

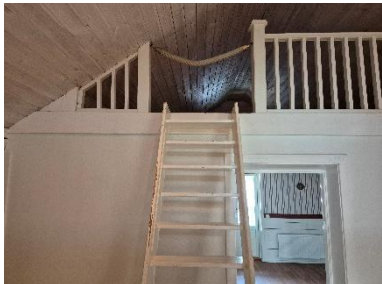
| Allmänt | <p>Räcket och trappan var ej barn säkrade.</p> |

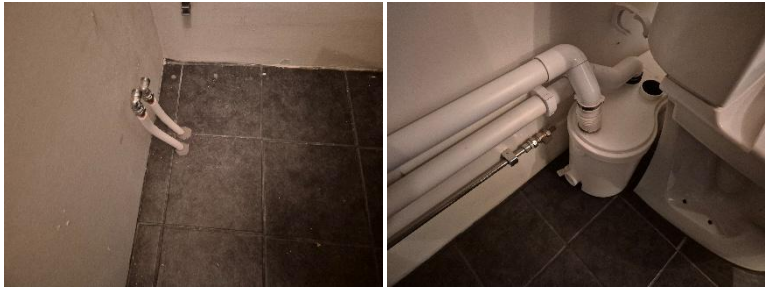
| Wc | <p>Äldre våtutrymme. Det saknades ordentlig uppvik på väggen samt rörgenomföringar i golvet närmare väggen än 60mm (detta var godkänt vid montage enligt då gällande branschregler). Man har installerat en wc-kvarn på toalettstolen. Detta är vanligt förekommande om man inte har tillräckligt stort avlopp i ett utrymme.</p> <p>Se riskanalys 2.</p> |

2. I våtutrymmena (bad, wc, dusch och tvättstuga) skall det finnas ett tillfredställande fuktskydd. Möjlighet att kontrollera tätskikt på golv- och väggytor där keramiska plattor har applicerats är väldigt begränsad. När det inte finns dokumentation som garanterar att arbetet är branschmässigt utfört eller om det finns avvikelser från branschstandard, kan inte risken för skador i angränsande konstruktioner helt uteslutas även om ingen fukt indikerades.

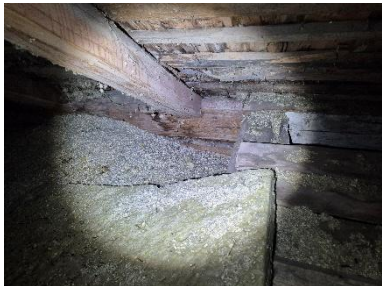
| Sidovind 1 | <p>Det noterades mindre missfärgning på undersidan av yttertaket. Denna missfärgning kommer från kondens. Vid besiktningen noterades att man saknade ordentlig papp under takplåten.</p> <p>Se riskanalys 3.</p> |

3. När man fått missfärgning i utrymmet är det en indikering på att man har fått en förhöjd fuktstatus i luften i luften så att ett gynnsamt klimat för en tillväxt har uppstått. Missfärgningen kan skapa dålig lukt. När det finns brister i tätningen mellan ett kallt och ett varmt utrymme finns det en risk att relativt varm och fuktig luft kommer ut från det varma utrymmet till det angränsande kalla utrymmet och träffar en kall yta och kondenserar. Kondens på organiska material kan orsaka skador. När virket i snickerier har börjat ruttna blir hållfastheten sämre i virket vilket medför en risk att vatten kan tränga in i angränsande konstruktion. Om man inte åtgärdar rötskadorna finns det en risk att skadorna ökar eller sprider sig till angränsande konstruktioner.

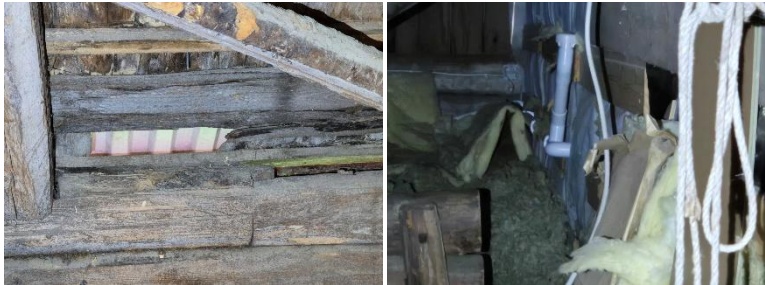
| Sidovind 2 | <p>Det noterades mindre missfärgning på undersidan av yttertak. Denna missfärgning kommer från kondens. Det noterades att man har monterat en vakuumklocka på avloppsröret som ligger på väggen emot wc utrymmet. Vid besiktningen noterades att man saknade ordentlig papp under takplåten.</p> <p>Se riskanalys 3.</p> |

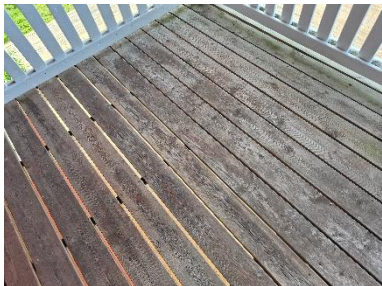
| Balkong | <p>Det noterades att man har lite glest mellan golvbjälkarna samt lite för tunna trallbrädor.</p> |

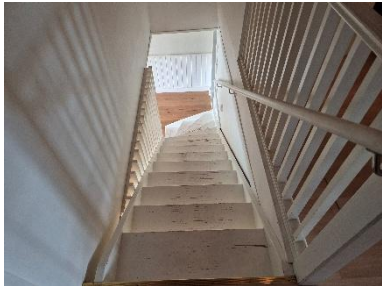
| Trappan till entréplan | <p>Det var ett mellanrum vid trappan till ena väggen samt saknades spaljé eller liknande i slutet av trappan.</p> |

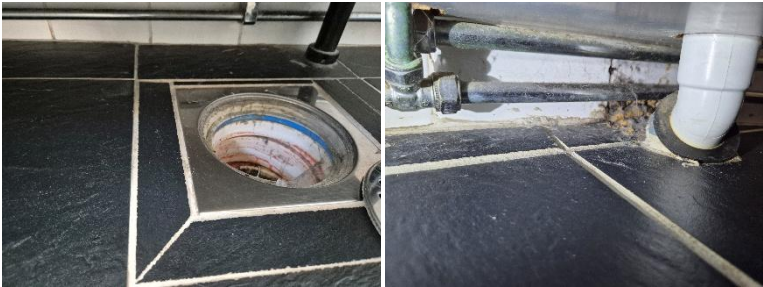
| Badrum | <p>Äldre våtrum. Det noterades att man har rör genomföringar i väggen vid våtzon 1 samt att golvbrunnarna ligger närmare väggen än 200mm (detta var godkänt vid montage enligt då gällande branschregler). I vissa golvbrunnar noterades att kläm och förhöjningsringar lyft sig.</p> <p>Se riskanalys 2.</p> |

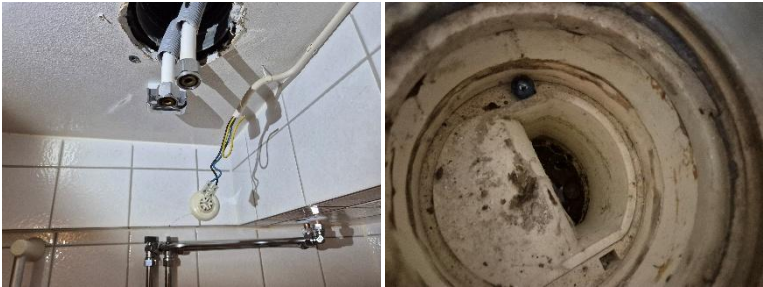
| Pannrum | <p>Äldre våtutrymme. Det noterades att golvbrunnarna ligger närmare väggen än 200mm (detta var godkänt vid montage enligt då gällande branschregler). I vissa golvbrunnar noterades att kläm och förhöjningsringar lyft sig. Man har lite rör i taket som saknade proppar samt var rören dragna i ventilationsröret.</p> <p>Se riskanalys 2.</p> |

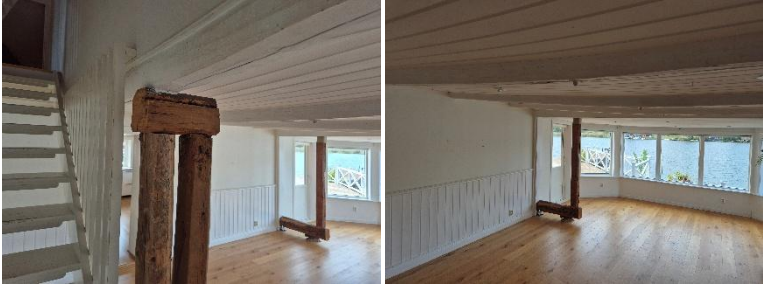
| Vardagsrum | <p>Det noterades att man har felaktigheter i bärande konstruktioner i detta utrymme.</p> <p>Se fortsatt teknisk utredning 1.</p> |

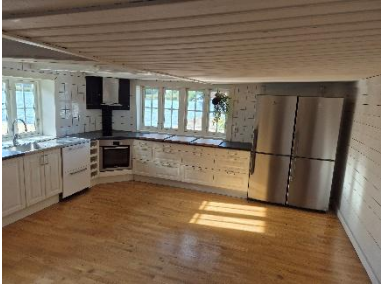
| Kök | <p>Det noterades att man har felaktigheter i bärande konstruktioner i detta utrymme. Det rekommenderas att man installerar vattenindikationslarm i diskbänkskåpet samt fäster upp avloppsslangen från diskmaskinen i fast material. Det saknades droppskydd under kyl/frys.</p> <p>Se fortsatt teknisk utredning 1.</p> |

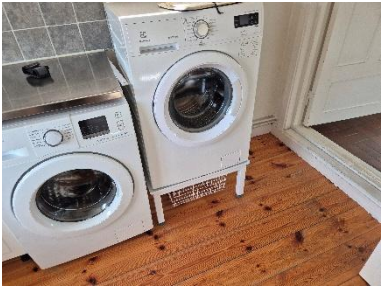
| Tvättstuga | <p>Det saknades golvbrunn i detta utrymme.</p> <p>Se riskanalys 2.</p> |
