# Överlåtelsebesiktning

Överlåtelsebesiktning av byggnad för säljare.

## Fastighet: Täby Lorensvik 23

Besiktningsnummer: EA250926-01

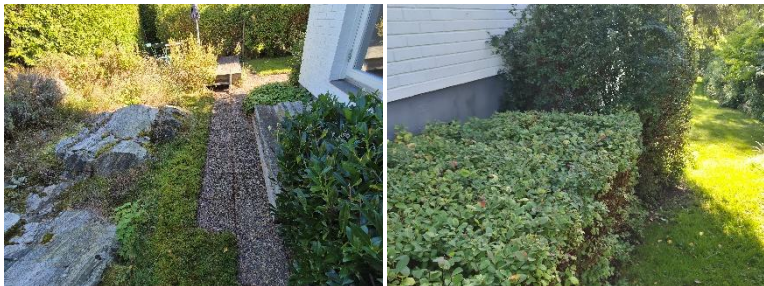
| Markförhållanden | <p>Det noterades att man har viss växtlighet i byggnadens närhet samt rekommenderas att man leder bort eventuellt ytvatten bort från byggnaden. Marken sluttade en aning emot byggnaden.</p> <p>Se riskanalys 1.</p> |

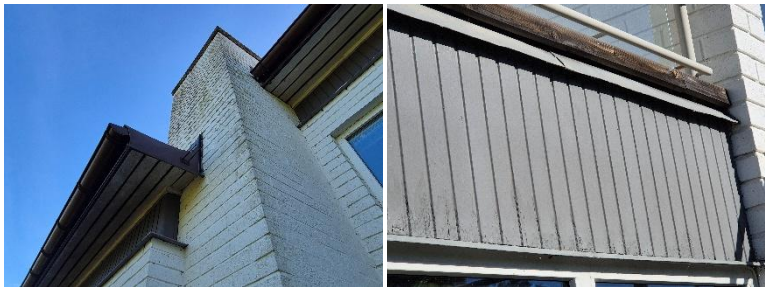
| Fasad | <p>Det noterades att fasaden har ett visst tvätt/målningsbehov.</p> <p>Se riskanalys 1.</p> |

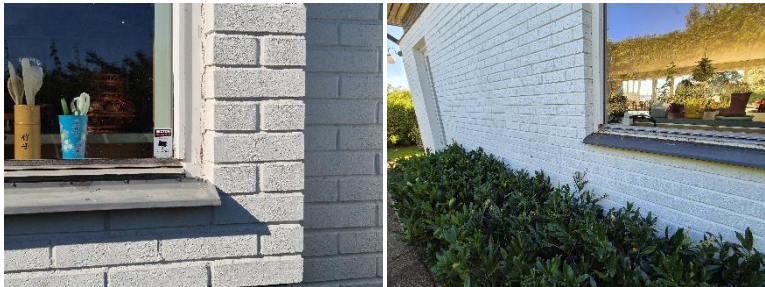
| Fönster och dörrar | <p>Det noterades att vissa av byggnadens dörrar och fönster har ett visst tvätt/målningsbehov. Vissa plåtar var i behov av viss justering och saknades. Det rekommenderas att man monterar ett entrétak ovanför entrédörren till köket.</p> <p>Se riskanalys 1.</p> |

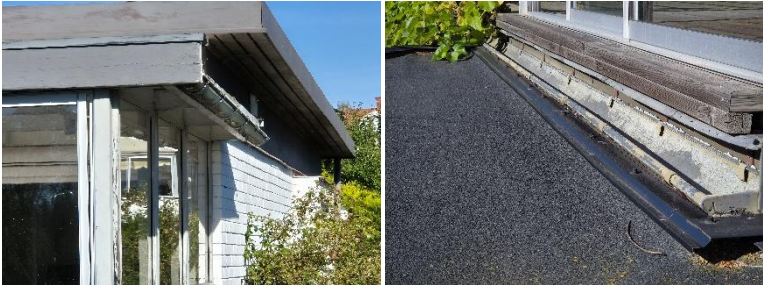
| Hängrännor/stuprör | <p>Det rekommenderas att man alltid leder bort eventuellt vatten från stuprören. Det noterades att vissa hängrännor/stuprör har ett visst justeringsbehov.</p> <p>Se riskanalys 1.</p> |

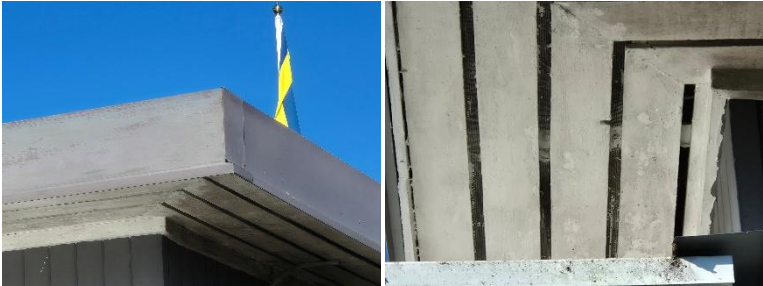
| Tak | <p>Vissa plåtarbeten på taket har visst behov av justering samt saknades insektsnät i takfoten.</p> <p>Se riskanalys 1.</p> |

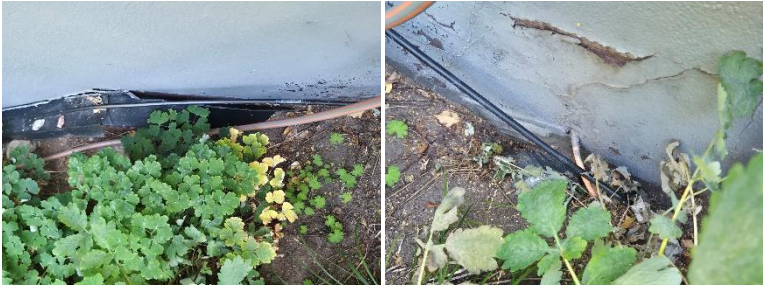
| Grundsockel | <p>Det noterades att man har mindre mineralutfällningar/putssläpp på grundsockeln samt noterades att dropplisten glipade lite emot grundsockeln.</p> <p>Se riskanalys 1.</p> |

1. När det finns brister i fasad eller i montaget/underhållet av snickerier, fönster och plåtdetaljer finns det en risk att vatten kan tränga in och orsaka skador i angränsande konstruktioner. När det är sprickor i fasaden finns det en risk att vatten kan tränga in och orsaka skador på angränsande konstruktioner samt att sprickan kan förvärras på grund av frostsprängning. När vatten från stuprör inte leds bort genom dagvattenledningar utan får rinna ut i anslutning till byggnaden och när det finns skador på rännor och rör, finns det en risk att man ökar fukttillskottet i grundkonstruktionen och på närliggande konstruktioner som då kan orsaka skador. Ledningarna/dagvattenbrunnarna kan sättas igen om löv och annat skräp ej stoppas från att följa med regnvattnet. Närliggande rabatter och planteringar (träd och buskar) kan komma att eller har påverkat grundkonstruktioner negativt med sitt/sina rotsystem och kan orsaka skador. Planteringar ökar även fuktbelastningen på fasad och grundmur samt kan täppa till eventuella luftspalter vid takfot vilket även där kan skapa/orsaka skador på vind. När marken lutar mot byggnaden finns det en risk att ytvatten kan komma in i grundkonstruktionen och orsaka skador. Dagvattenledningarnas tekniska livslängd har passerat och om det finns brister kan det inte uteslutas att dagvatten inte leds bort som det skall vilket kan leda till skador på husets grundkonstruktion.

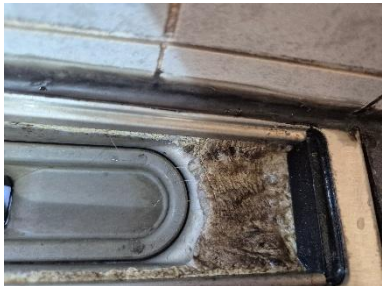
| Dusch/wc | <p>Äldre våtrum. Det noterades att man gått ut med fuktspärren i golvbrunnen (detta var godkänt vid montage enligt då gällande branschregler).</p> <p>Se riskanalys 2.</p> |

2. I våtutrymmena (bad, wc, dusch och tvättstuga) skall det finnas ett tillfredställande fuktskydd. Möjlighet att kontrollera tätskikt på golv- och väggytor där keramiska plattor har applicerats är väldigt begränsad. När det inte finns dokumentation som garanterar att arbetet är branschmässigt utfört eller om det finns avvikelser från branschstandard, kan inte risken för skador i angränsande konstruktioner helt uteslutas även om ingen fukt indikerades.

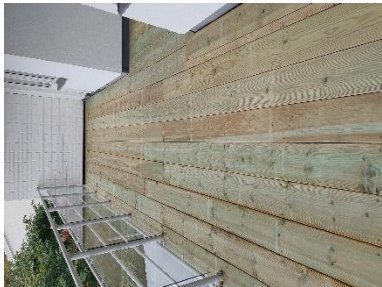
| Balkong | <p>Då det låg en trall över hela ytan kunde inte underlaget besiktas i sin helhet.</p> |

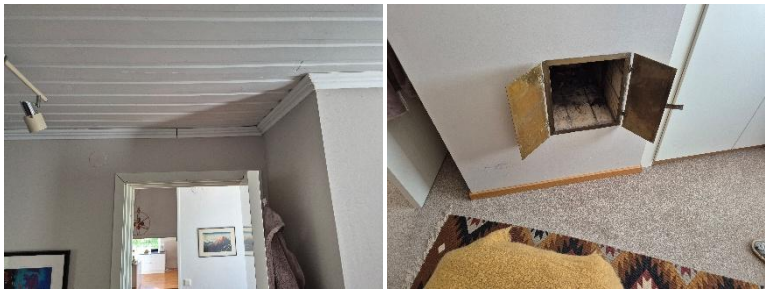
| Sovrum 1 | <p>Det noterades mindre svacka på innertaket ovanför dörren. Det saknades gnistskydd framför kaminen.</p> |

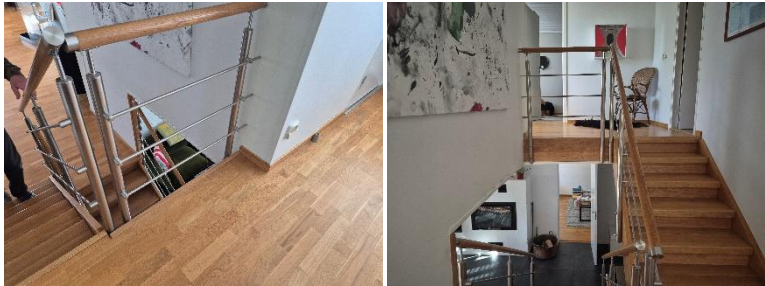
| Hall | <p>Det noterades att räcket ej var barnsäkrat. Det noterades att golvet lutade lite (detta bedöms vara från när byggnaden gjordes).</p> |

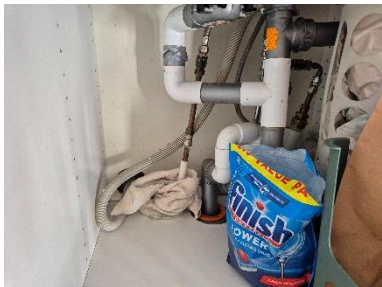
| Kök | <p>Det rekommenderas att man installerar ett vattenindikationslarm samt fäster upp slangen från diskmaskinen i fast material. Det saknades droppskydd under kyl/frys samt avslutades droppskyddet under diskmaskinen bakom sparksockeln.</p> |

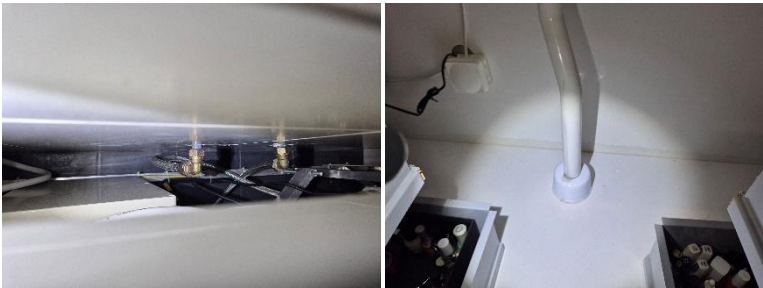
| Badrum | <p>Äldre våtrum. Det noterades att man har rör genomföringar i väggen vid våtzon 1 (detta var godkänt vid montage enligt då gällande branschregler). Det noterades en mindre missfärgning inne i handfatsskåpet.</p> <p>Se riskanalys 2.</p> |

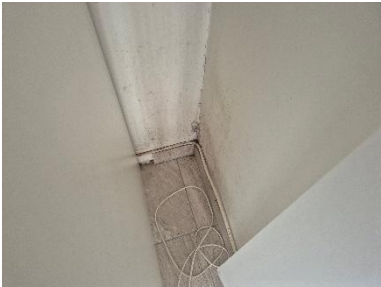
| Poolrum | <p>Äldre våtutrymme. Det noterades att man har en missfärgning i hörnet emot garaget.</p> <p>Se riskanalys 2.</p> |

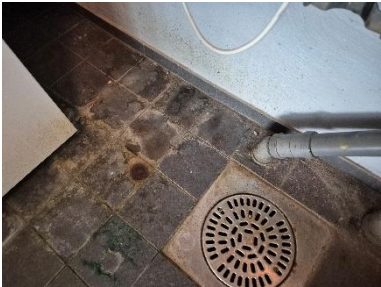
| Pannrum | <p>Äldre våtutrymme. Man har kvar den gamla gjutjärnsbrunnen i golvet samt var brunnen placerad närmare väggen än 200mm (detta var godkänt vid montage enligt då gällande branschregler). Det noterades att man har mindre missfärgningar på ytterväggen.</p> <p>Se riskanalys 2.</p> |

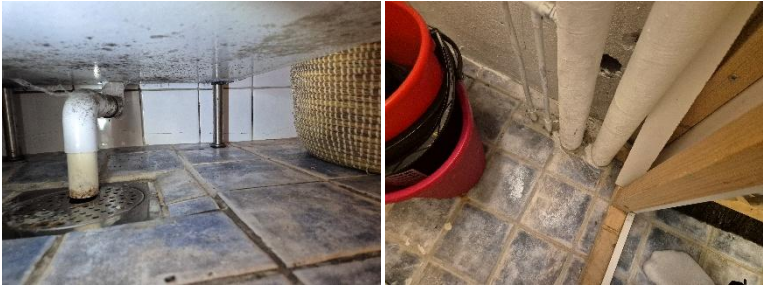
| Tvättstuga | <p>Äldre våtutrymme. Golvbrunnen är placerad närmare väggen än 200mm samt har man rörgenomföringar i golvet närmare väggen än 60mm (detta var godkänt vid montage enligt då gällande branschregler). Det noterades att man har en spricka i kaklets nedre kant.</p> <p>Se riskanalys 2.</p> |

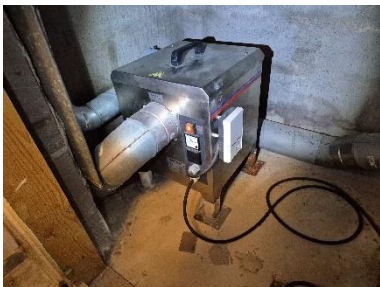
| Fläktrum | <p>Det noterades att man har missfärgning på ytterväggen bakom fläkten.</p> <p>Se riskanalys 3.</p> |

3. En källare utsätts i regel mer eller mindre för permanent fuktpåverkan från angränsande mark och fuktindikering förekommer punktvis på källarväggarna och på golvet i vanlig omfattning för hustypen. Utifrån erfarenhet är det känt att konstruktioner och beläggningar/beklädnader med organiska och täta material mot golv- och väggytor bör undvikas, då skador kan uppstå. Detta kan leda till en elak lukt. Det kan inte uteslutas att brister föreligger alternativt kommer att uppstå i dräneringsmaterialen då den tekniska livslängden har passerat. När man fått missfärgning i utrymmet är det en indikering på att man har fått en förhöjd fuktstatus i luften i luften så att ett gynnsamt klimat för en tillväxt har uppstått. Missfärgningen kan skapa dålig lukt

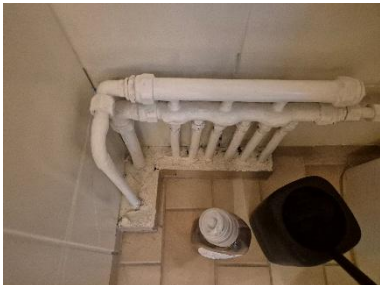
| Wc | <p>Äldre våtutrymme. Det noterades att man har rör genomföringar i golvet närmare väggen än 60mm (detta var godkänt vid montage enligt då gällande branschregler).</p> <p>Se riskanalys 2.</p> |

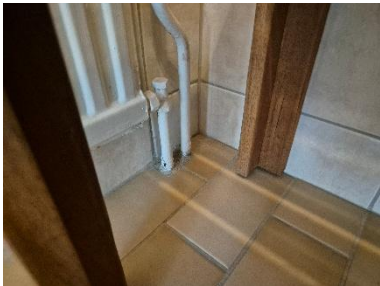
| Omklädningsdel | <p>Äldre våtutrymme. Det noterades att man har rör genomföringar i golvet närmare väggen än 60mm (detta var godkänt vid montage enligt då gällande branschregler).</p> <p>Se riskanalys 2.</p> |

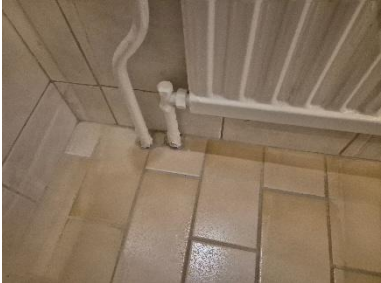
| Dusch | <p>Äldre våtrum. Man har kvar den gamla gjutjärnsbrunnen i golvet samt rör genomföringar i golvet närmare väggen än 60mm (detta var godkänt vid montage enligt då gällande branschregler).</p> <p>Se riskanalys 2.</p> |

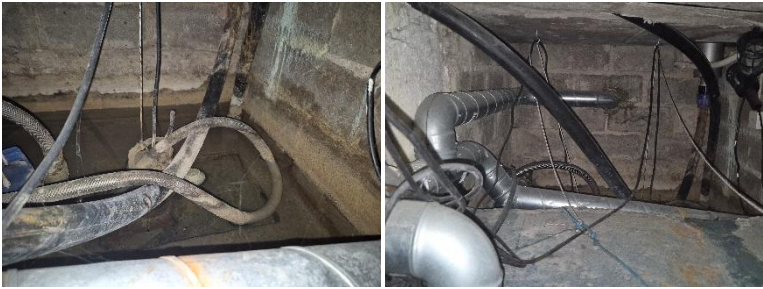
| Pumpgrop | <p>Äldre våtutrymme.</p> <p>Se riskanalys 3.</p> |

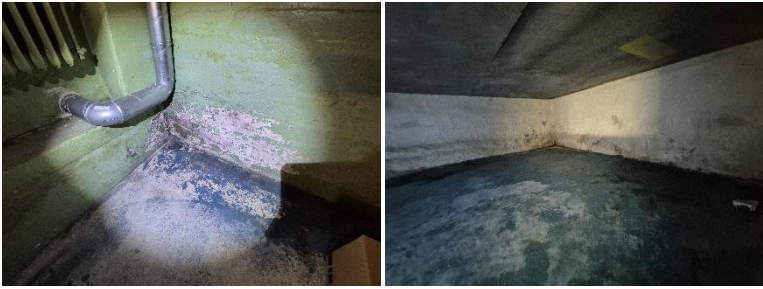
| Förråd | <p>Det noterades att man har mineralutfällningar/putssläpp på ytterväggen samt mindre missfärgningar.</p> <p>Se riskanalys 3.</p> |

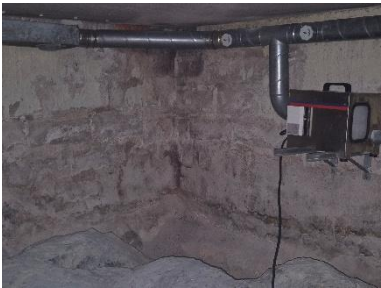
| Förråd med fläkt | <p>Det noterades att man har mineralutfällningar/putssläpp på ytterväggen samt mindre missfärgningar.</p> <p>Se riskanalys 3.</p> |

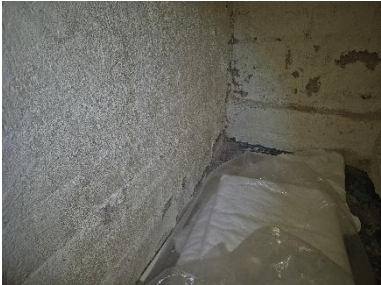
| Förråd | <p>Det noterades att man har mineralutfällningar/putssläpp på ytterväggen samt mindre missfärgningar.</p> <p>Se riskanalys 3.</p> |

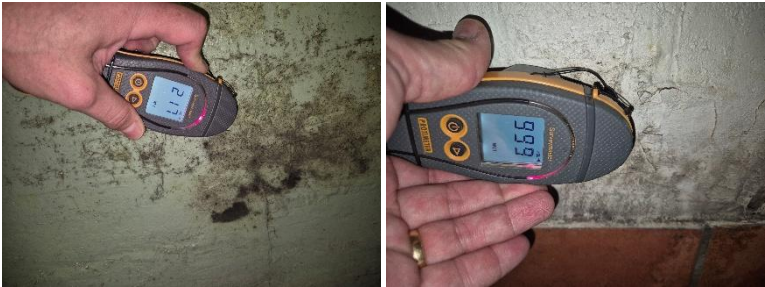
| Bilder | |

| Källarplan<br>(yttervägg) | 115 % RH |
| Fuktkvotsmätning | 17,8 %FK detta mättes uppe i foder samt tröskel på källarplan. |

Vid denna besiktning så gjordes det stickprovsmätningar i olika delar i byggnaden och vid dessa mätningar påträffades vissa förhöjda fuktvärden. Detta bedöms som normalt för denna typ av hus.

Man bör dock avlägsna skadat organiskt material så att man inte får en avvikande doft/lukt.
