# Överlåtelsebesiktning

Överlåtelsebesiktning av fast egendom enligt jordabalken för säljare.

## Fastighet: Haninge Runsten 1:1

Besiktningsnummer: EA250704-01

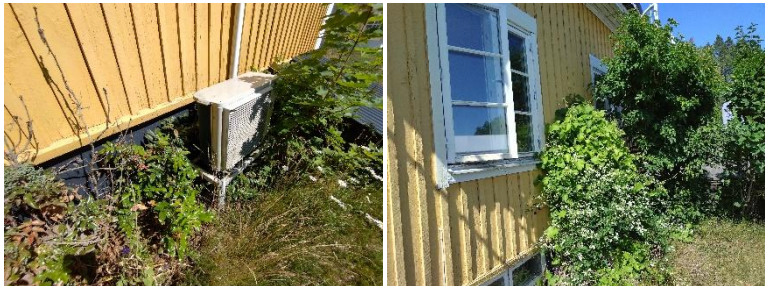
| Markförhållanden | <p>Det noterades att man har viss växtlighet i byggnadens närhet samt rekommenderas att man leder bort eventuellt kondensvatten från värmepumpen.</p> <p>Se riskanalys 1.</p> |

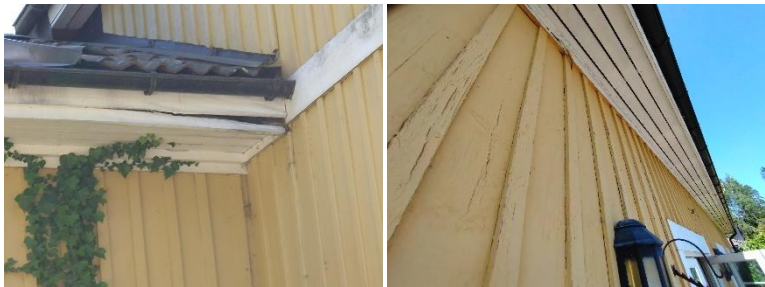
| Fasad | <p>Det noterades att fasaden har ett visst tvätt/målningsbehov samt vissa platser visade tecken på röta.</p> <p>Se riskanalys 1.</p> |

1. När det finns brister i fasad eller i montaget/underhållet av snickerier, fönster och plåtdetaljer finns det en risk att vatten kan tränga in och orsaka skador i angränsande konstruktioner. När det är sprickor i fasaden finns det en risk att vatten kan tränga in och orsaka skador på angränsande konstruktioner samt att sprickan kan förvärras på grund av frostsprängning. När vatten från stuprör inte leds bort genom dagvattenledningar utan får rinna ut i anslutning till byggnaden och när det finns skador på rännor och rör, finns det en risk att man ökar fukttillskottet i grundkonstruktionen och på närliggande konstruktioner som då kan orsaka skador. Ledningarna/dagvattenbrunnarna kan sättas igen om löv och annat skräp ej stoppas från att följa med regnvattnet. Närliggande rabatter och planteringar (träd och buskar) kan komma att eller har påverkat grundkonstruktioner negativt med sitt/sina rotsystem och kan orsaka skador. Planteringar ökar även fuktbelastningen på fasad och grundmur samt kan täppa till eventuella luftspalter vid takfot vilket även där kan skapa/orsaka fukt, mögel och/eller rötelaterade skador på vind.

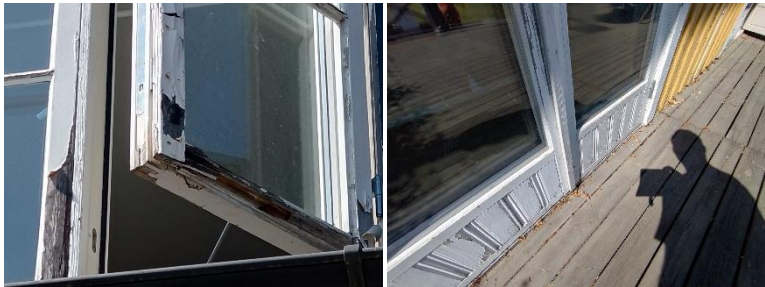
| Fönster och dörrar | <p>Det noterades att vissa av byggnadens dörrar och fönster har ett visst tvätt/målningsbehov. Vissa plåtar var i behov av viss justering och saknades.</p> <p>Se riskanalys 1.</p> |

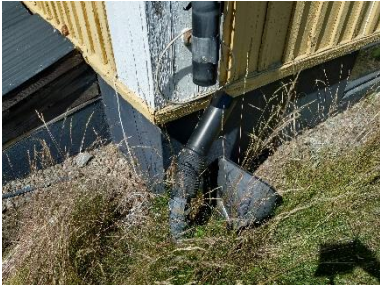
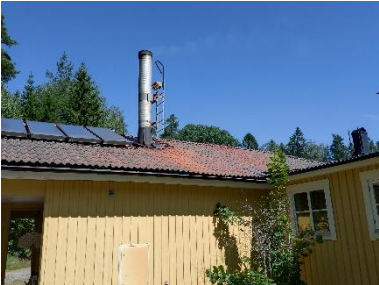
| Hängrännor/stuprör | <p>Det rekommenderas att man alltid leder bort eventuellt vatten från stuprören. Det noterades att vissa hängrännor/stuprör har ett visst justeringsbehov samt saknades vissa hängrännor.</p> <p>Se riskanalys 1.</p> |

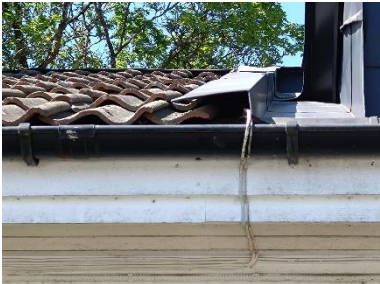
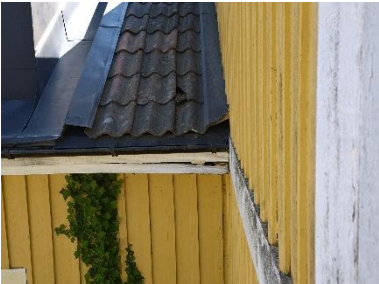
| Tak | <p>Vissa plåtarbeten har ett visst behov av viss justering. Det noterades att vissa takpannor ej var ordentligt fastsatta.</p> <p>Se riskanalys 1.</p> |

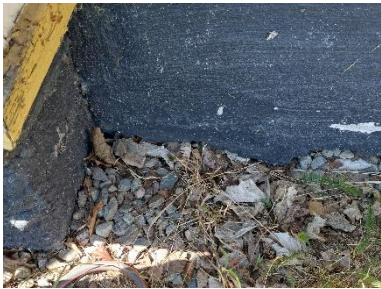
| Grundsockel | <p>Det noterades att man har mindre mineralutfällningar/putssläpp på grundsockeln samt noterades att man har vissa hål i grundsockeln som borde tätas.</p> <p>Se riskanalys 1.</p> |

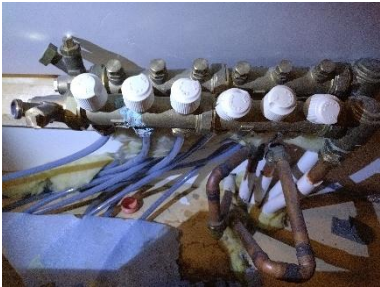
| Klädkammare | <p>Det noterades att man har läckage vid ett av golvvärmerören på fördelningen.</p> <p>Det rekommenderas att man monterar ett vattenindikationslarm vid värmerören vid väggen.</p> <p>Se riskanalys 2.</p> |

2. När man fått missfärgning i utrymmet är det en indikering på att man har fått en förhöjd fuktstatus i luften i luften så att ett gynnsamt klimat för en tillväxt har uppstått. Missfärgningen kan skapa dålig lukt.

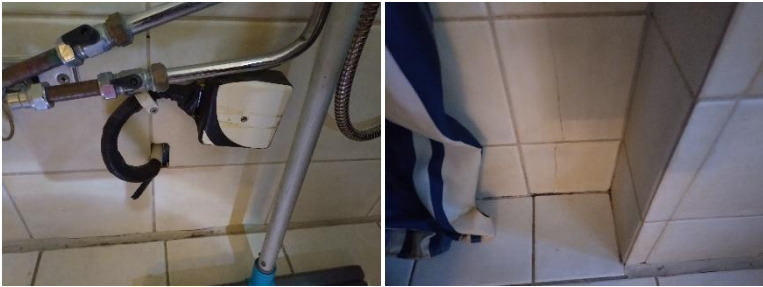
| Badrum | <p>Äldre våtrum. Det noterades att man har rörgenomföringar i våtzon 1 (detta var godkänt vid montage enligt då gällande branschregler). Det noterades att man har ett flertal olika rörelsesprickor i kachel/klinker.</p> <p>Se riskanalys 3.</p> |

3. I våtutrymmena (bad, wc, dusch och tvättstuga) skall det finnas ett tillfredställande fuktskydd. Möjlighet att kontrollera tätskikt på golv- och väggytor där keramiska plattor har applicerats är väldigt begränsad. När det inte finns dokumentation som garanterar att arbetet är branschmässigt utfört eller om det finns avvikelser från branschstandard, kan inte risken för skador i angränsande konstruktioner helt uteslutas även om ingen fukt indikerades.

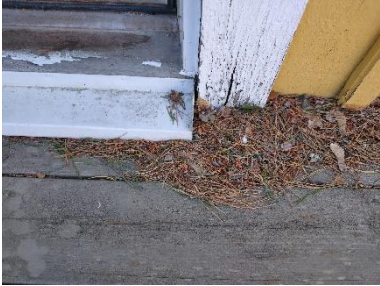
| Balkong | <p>Det noterades en mindre svikt i trätrallen samt att man har en del skräp som ansamlat sig vid fasaden.</p> <p>Se riskanalys 1.</p> |

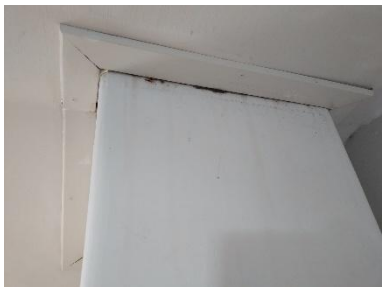
| Sovrum 3 | <p>Det noterades att man har mindre missfärgningar på/vid murstocken.</p> <p>Se riskanalys 2.</p> |

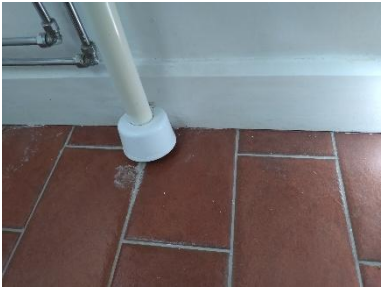
| Wc | <p>Äldre våtutrymme. Det noterades att man har rör genomföringar i golvet närmare väggen än 60mm (detta var godkänt vid montage enligt då gällande branschregler).</p> <p>Se riskanalys 3.</p> |

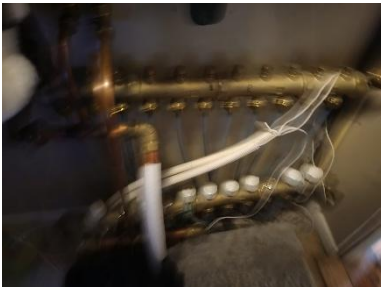
| Klädkammare | <p>Det noterades att man har ett mindre läckage på värmerören.</p> |

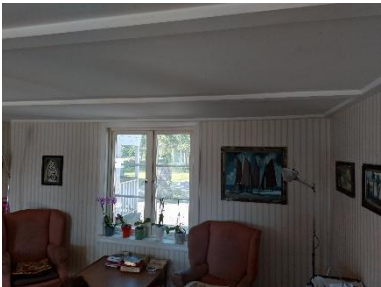
| Matrum | <p>Det noterades att man har en mindre svacka på innertaket i detta utrymme.</p> |

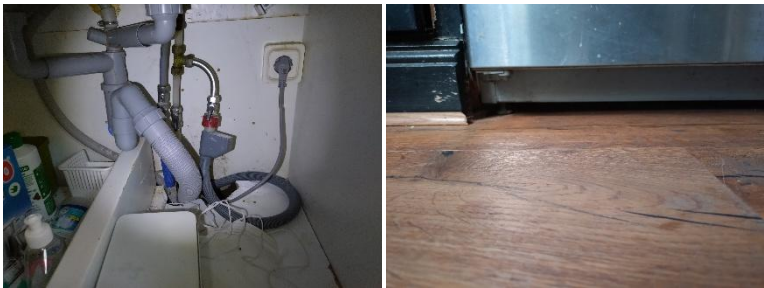
| Kök | <p>Det rekommenderas att man fäster upp avloppsslangen från diskmaskinen i fast material. Det noterades att man saknar droppskydd under kyl/frys.</p> |

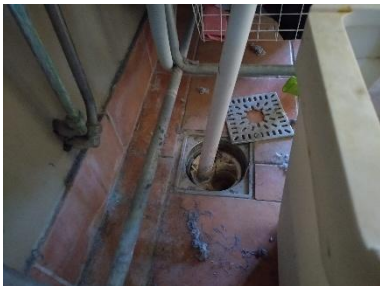
| Tvättstuga | <p>Äldre våtutrymme. Det noterades att man har rörgenomföringar i golvet närmare väggen än 60mm samt låg golvbrunnarna närmare väggen än 200mm (detta var godkänt vid montage enligt då gällande branschregler).<br/>Se riskanalys 3.</p> |

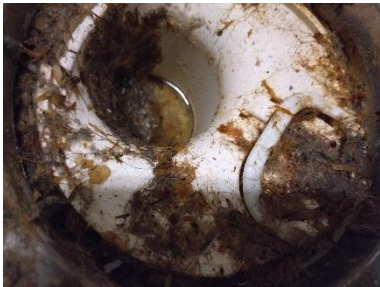
| Förråd | <p>Äldre våtutrymme. Det saknades klämring i golvbrunnen.<br/>Se riskanalys 3.</p> |

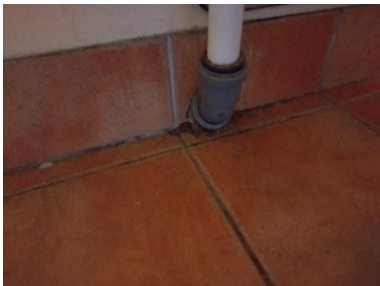
| Wc | <p>Äldre våtutrymme, Det noterades att man har rörgenomföringar i golvet närmare väggen än 60mm (detta var godkänt vid montage enligt då gällande branschregler).<br/>Se riskanalys 3.</p> |

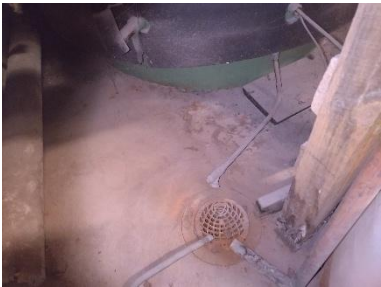
| Pannrum/garage | <p>Äldre våtutrymme. Det saknades ett ordentligt tätskikt på golvet.</p> <p>Se riskanalys 3.</p> |

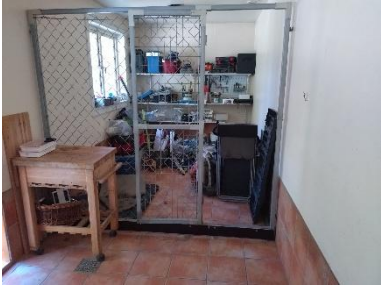
| Hundrum | <p>Äldre våtutrymme.</p> <p>Se riskanalys 3.</p> |

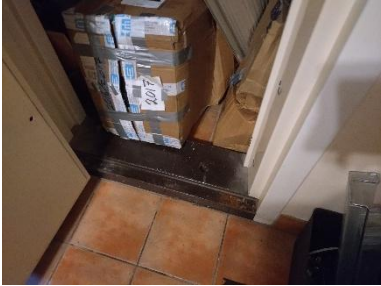
| Kassavalv | <p>Belamrat och ej besiktat i sin helhet.</p> |

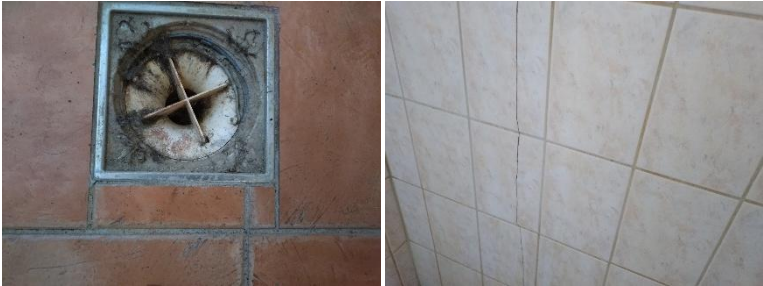
| Dusch | <p>Äldre våtrum.</p> <p>Se riskanalys 3.</p> |

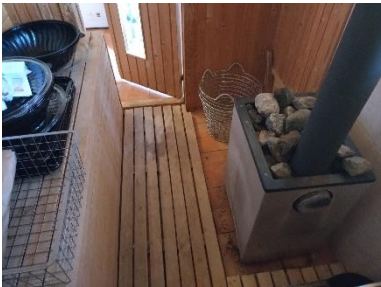
| Bastu | <p>Äldre våtutrymme.<br/>Se riskanalys 3.</p> |

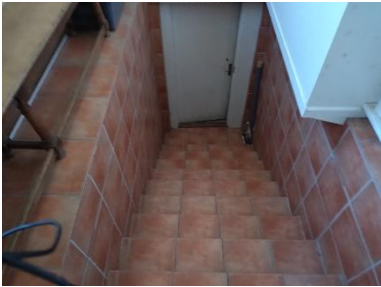
| Trappa till källarplan | <p>Det saknades handledare i trappan.</p> |

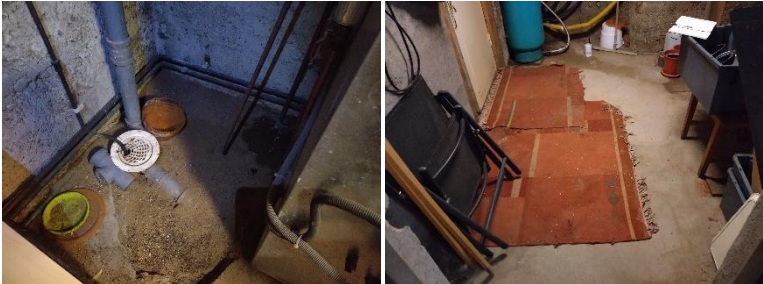
| Allmänt | <p>Det rekommenderas att man ej har organiskt material i direktkontakt med fuktiga ytor i utrymmet. Detta utrymme var ej helt färdigställt med tex golv och tätskikt.</p> <p>Se riskanalys 4.</p> |

4. En källare utsätts i regel mer eller mindre för permanent fuktpåverkan från angränsande mark och fuktindikering förekommer punktvis på källarväggarna och på golvet i vanlig omfattning för hustypen. Utifrån erfarenhet är det känt att konstruktioner och beläggningar/beklädnader med organiska och täta material mot golv- och väggytor bör undvikas, då skador kan uppstå. Detta kan leda till en elak lukt. Det kan inte uteslutas att brister föreligger alternativt kommer att uppstå i dräneringsmaterialen då den tekniska livslängden har passerat.

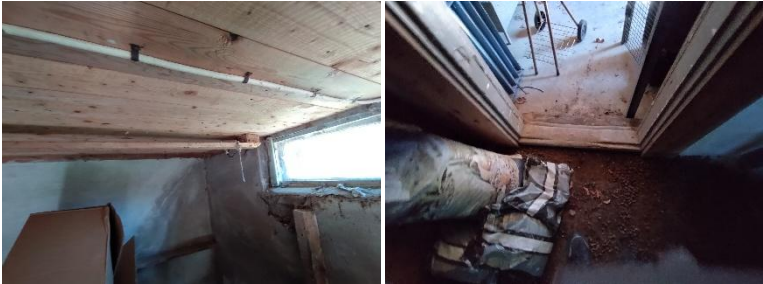
| Förråd med ingång på gaveln | <p>Det noterades att man har mineralutfällningar och putssläpp på ytterväggarna. Detta utrymme saknade ordentligt golv. Golvet var belagt med lecakulor.</p> <p>Se riskanalys 4.</p> |
