# Överlåtelsebesiktning

Överlåtelsebesiktning av fast egendom enligt jordabalken för säljare.

## Fastighet: Österåker Tuna 8:261

Besiktningsnummer: EA260120-01

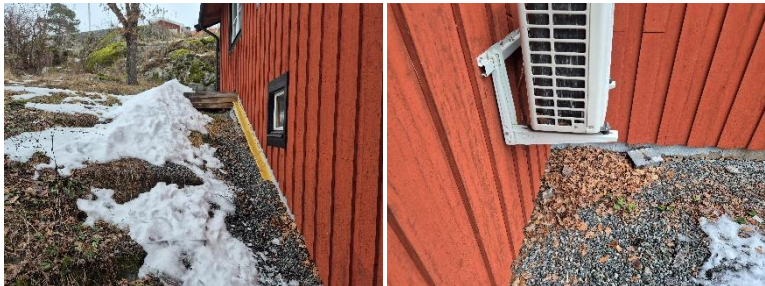
| Markförhållanden | <p>Det noterades att viss mark sluttar emot byggnaden. Det rekommenderas att man alltid leder bort eventuellt kondensvatten från värmepumparna.</p> <p>Se riskanalys 1.</p> |

1. När det finns brister i fasad eller i montaget/underhållet av snickerier, fönster och plåtdetaljer finns det en risk att vatten kan tränga in och orsaka skador i angränsande konstruktioner. När det är sprickor i fasaden finns det en risk att vatten kan tränga in och orsaka skador på angränsande konstruktioner samt att sprickan kan förvärras på grund av frostsprängning. När vatten från stuprör inte leds bort genom dagvattenledningar utan får rinna ut i anslutning till byggnaden och när det finns skador på rännor och rör, finns det en risk att man ökar fuktillskottet i grundkonstruktionen och på närliggande konstruktioner som då kan orsaka skador. Ledningarna/dagvattenbrunnarna kan sättas igen om löv och annat skräp ej stoppas från att följa med regnvattnet. När marken lutar mot byggnaden finns det en risk att ytvatten kan komma in i grundkonstruktionen och orsaka skador. När marken lutar mot byggnaden finns det en risk att ytvatten kan komma in i grundkonstruktionen och orsaka skador. När det är brister i fogar och om det saknas en plåthuv som skall skydda mot en ökad fuktillförsel i skorstenen, finns det en risk att fukt kan tränga in och orsaka skador på murstocken och på angränsande konstruktioner. Då bärande trästolpar har kontakt med marken finns det en risk att de kan bli uppfuktade i ändträet och få rötskador. Om rötskadorna blir kraftiga finns det en risk att hållfastheten och bärkraften reduceras. Då man inte leder bort eventuellt kondensvatten från värmepumpen finns det en risk att vattnet rinner tillbaka emot byggnaden och försätter grundsockeln med en förhöjd fuktstatus.

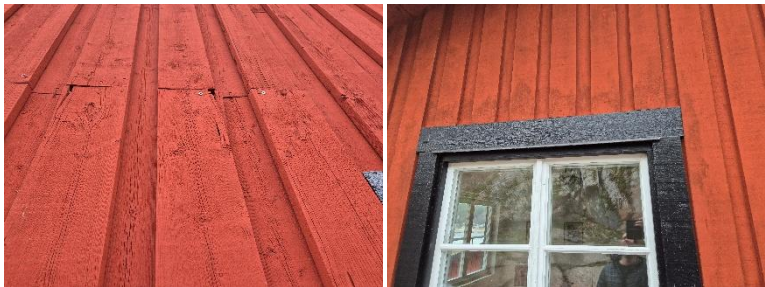
| Fasad | <p>Det noterades att fasaden har ett visst tvätt/målningsbehov samt noterades att vissa panelbitar har mindre sprickor.</p> <p>Se riskanalys 1.</p> |

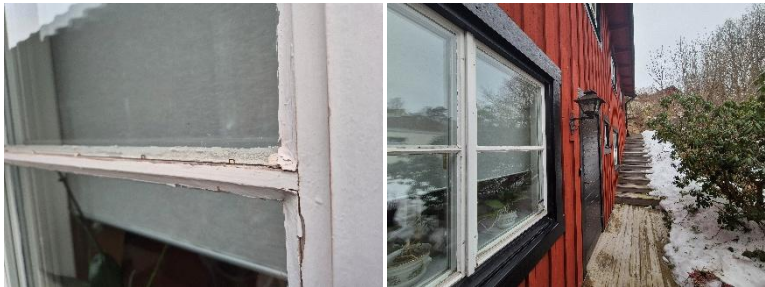
| Fönster och dörrar | <p>Det noterades att vissa av byggnadens dörrar och fönster har ett visst tvätt/målningsbehov. Vissa plåtar var i behov av viss justering och saknades. Det rekommenderas att man monterar entrétak ovanför ytterdörrarna.</p> <p>Se riskanalys 1.</p> |

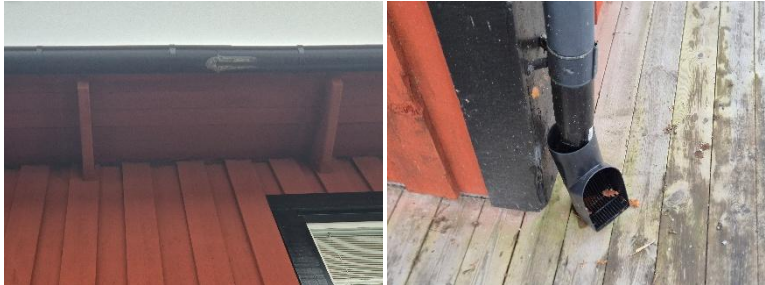
| Hängrännor/stuprör | <p>Det rekommenderas att man alltid leder bort eventuellt vatten från stuprören. Det noterades att vissa hängrännor/stuprör har ett visst justeringsbehov.</p> <p>Se riskanalys 1.</p> |

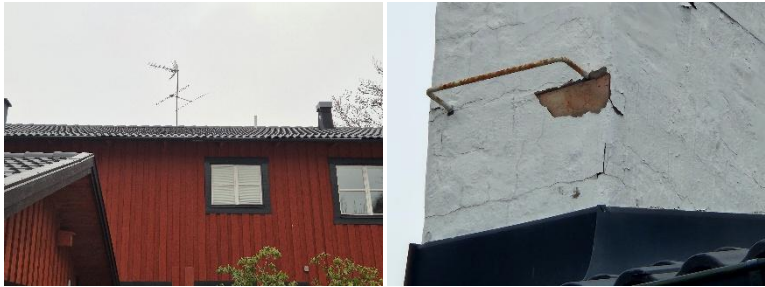
| Tak | <p>Vissa plåtarbeten har ett visst behov av viss justering samt saknades snörasskydd ovanför entrén. Det noterades att murstocken utsidan har mindre färg/putssläpp. Det noterades att man har mindre hålrum i insektsnätet i takfoten.</p> <p>Se riskanalys 1.</p> |

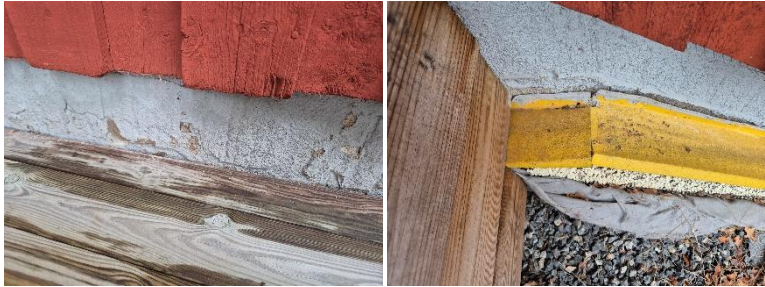
| Grundsockel | <p>Det noterades att man har glipor på dropplisten på grundsockeln samt visst färg/putssläpp.</p> <p>Se riskanalys 1.</p> |

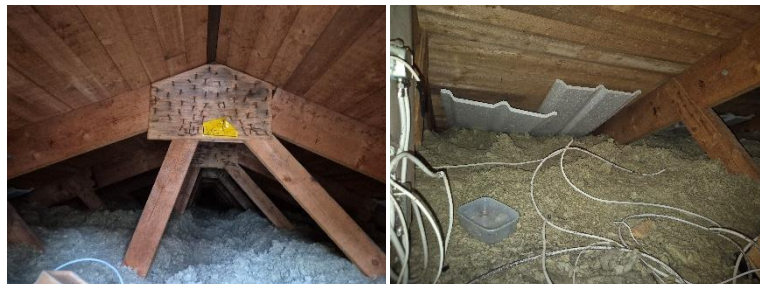
Vind

Det noterades att man har viss missfärgning på undersidan av yttertaket samt på vissa delar av takkonstruktionen. Vinden kunde enbart besiktas från gavelluckan. Det noterades att vissa takfotskivor lossnat ur sitt läge.

2. När man fått missfärgning på vinden är det en indikering på att man har fått en förhöjd fuktstatus i luften på vinden så att ett gynnsamt klimat för en tillväxt har uppstått. Missfärgningen kan skapa dålig lukt. Då man saknar gavelventiler blir inte luftflödet optimalt i vindsutrymmet.

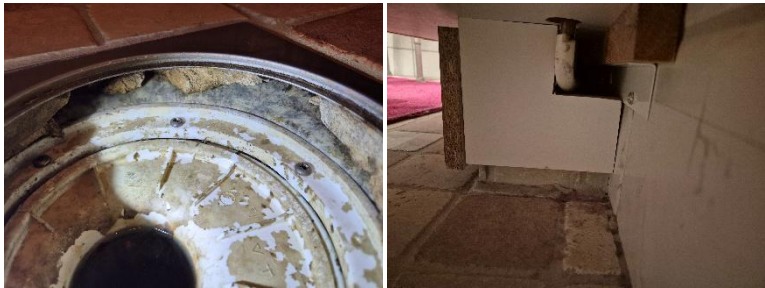
| Dusch/wc | <p>Äldre våtrum. Det noterades att klinkern ligger på en golvmatta i plast samt att man har rörgenomföringar i golvet närmare väggen än 60mm (detta var godkänt vid montage enligt då gällande branschregler).</p> <p>Se riskanalys .</p> |

3. I våtutrymmena (bad, wc, dusch och tvättstuga) skall det finnas ett tillfredställande fuktskydd. Möjlighet att kontrollera tätskikt på golv- och väggytor där keramiska plattor har applicerats är väldigt begränsad. När det inte finns dokumentation som garanterar att arbetet är branschmässigt utfört eller om det finns avvikelser från branschstandard, kan inte risken för skador i angränsande konstruktioner helt uteslutas även om ingen fukt indikerades.

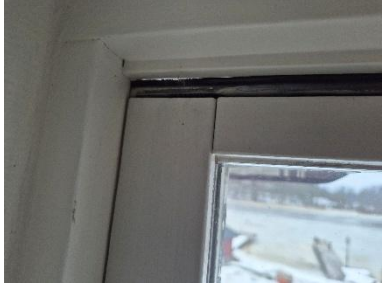
| Sovrum 4 | <p>Mindre glipa noterades vid balkongdörren.</p> |

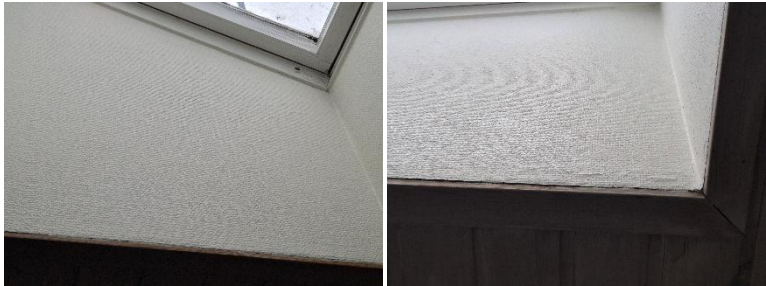
| Hall | <p>Det noterades en mindre missfärgning vid takfönstret (missfärgningen var torr vid besiktningstillfället och bedöms ej som allvarlig).</p> |

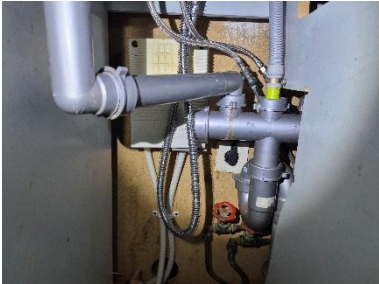
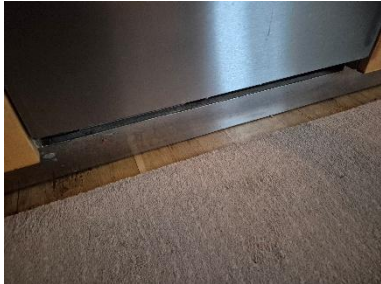
| Kök | <p>Det rekommenderas att man installerar ett vattenindikationslarm i diskbänkskåpet samt fäster upp avloppsslangen från diskmaskinen i fast material. Droppskyddet under diskmaskinen avslutas bakom sparksockeln.</p> |

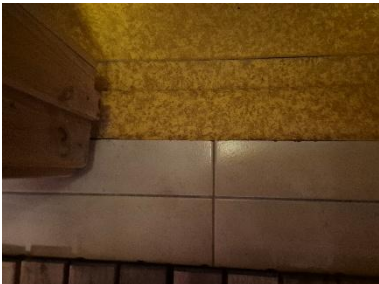
| Bastu | <p>Äldre våtutrymme. Det saknades golvbrunn i utrymmet.<br/>Se riskanalys .</p> |

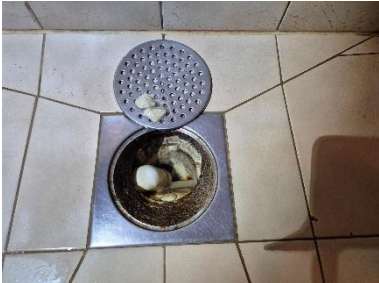
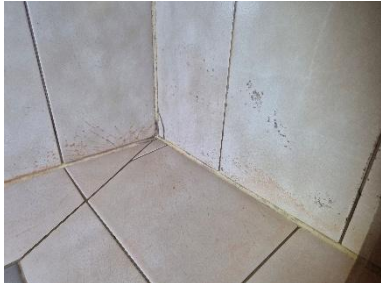
| Dusch | <p>Äldre våtrum. Det noterades att golvbrunnen ligger närmare väggen än 200mm (detta var godkänt vid montage enligt då gällande branschregler). Mindre sprickor noterades på vissa kakelplattor på väggen.<br/>Se riskanalys .</p> |

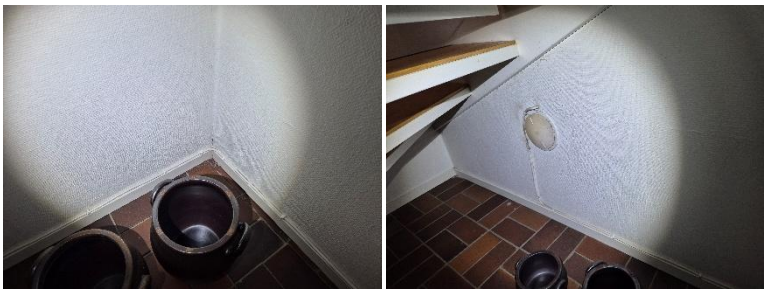
| Inre hall | <p>Det noterades mineralutfällningar i ytterväggen under trappan.</p> <p>Se riskanalys .</p> |

4. En källare utsätts i regel mer eller mindre för permanent fuktpåverkan från angränsande mark och fuktindikering förekommer punktvis på källarväggarna och på golvet i vanlig omfattning för hustypen. Utifrån erfarenhet är det känt att konstruktioner och beläggningar/beklädnader med organiska och täta material mot golv- och väggytor bör undvikas, då skador kan uppstå. Detta kan leda till en elak lukt. Det kan inte uteslutas att brister föreligger alternativt kommer att uppstå i dräneringsmaterialen då den tekniska livslängden har passerat.

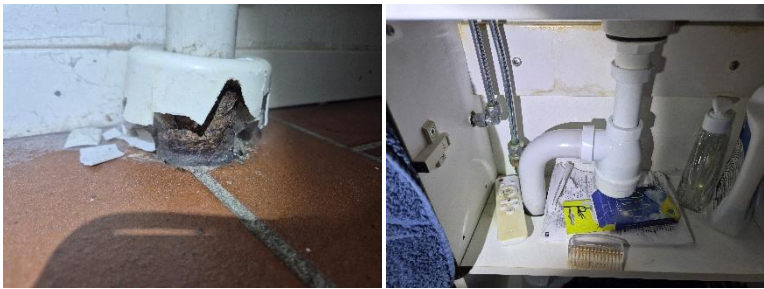
| Wc | <p>Äldre våtutrymme. Det noterades att man har rörgenomföringar i golvet närmare väggen än 60mm (detta var godkänt vid montage enligt då gällande branschregler). Det noterades att man har en mindre missfärgning i kommodskåpet under handfatet (missfärgningen var torr vid besiktningsstillfället samt bedöms den ej som allvarlig).</p> <p>Se riskanalys .</p> |

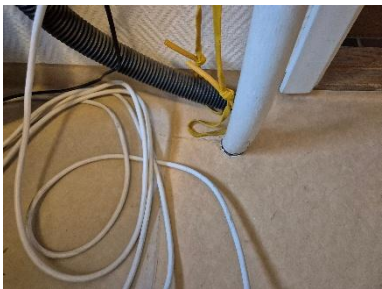
| Tvättstuga | <p>Äldre våtutrymme. Det noterades att man har rörgenomföringar i golvet närmare väggen än 60mm (detta var godkänt vid montage enligt då gällande branschregler).</p> <p>Se riskanalys .</p> |

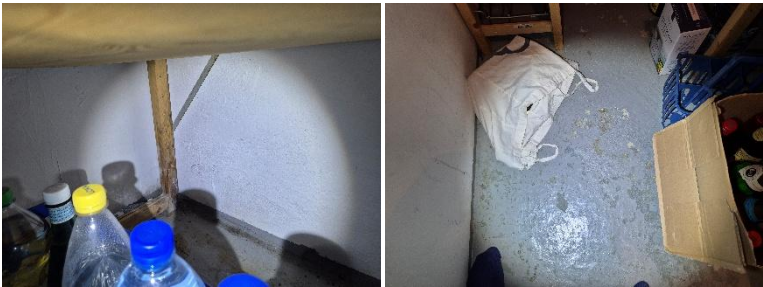
| Mat/vinkällare | <p>Det noterades att man har mineralutfällningar/missfärgningar på ytterväggen.<br/>Se riskanalys .</p> |

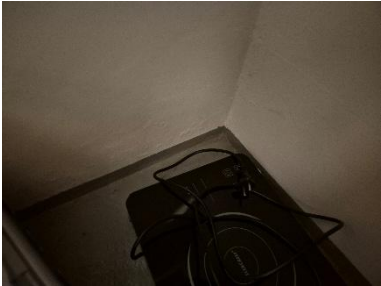
| Klädkammare | <p>Det noterades att man har mineralutfällningar/missfärgningar på ytterväggen.<br/>Se riskanalys .</p> |

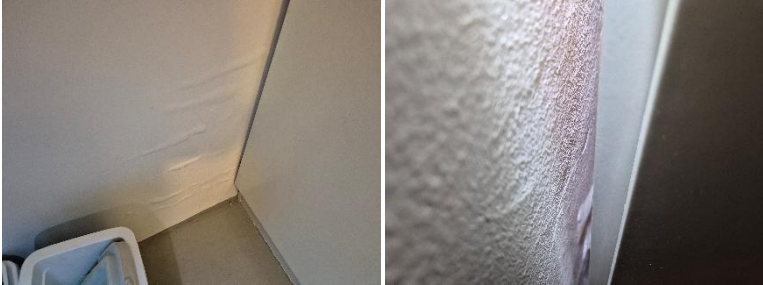
| Förråd | <p>Det noterades att man har mineralutfällningar/missfärgningar på ytterväggen.<br/>Se riskanalys .</p> |
