Överlåtelsebesiktning

Överlåtelsebesiktning av byggnad för säljare.

Fastighet: Strängnäs Toresunds-Sundby 1:112

Besiktningnummer: EA260513-01

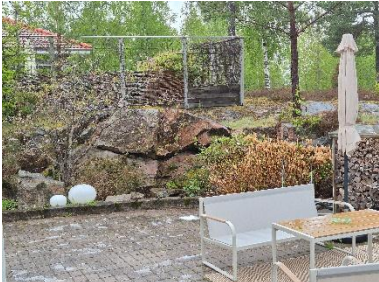
Markförhållanden	<p>Det noterades att man har viss växtlighet i byggnadens närhet samt rekommenderas att man leder bort eventuellt ytvatten bort från byggnaden. Marken sluttade en aning emot byggnaden.</p> <p>Se riskanalys 1.</p>

1. När det finns brister i fasad eller i montaget/underhållet av snickerier, fönster och plåtdetaljer finns det en risk att vatten kan tränga in och orsaka skador i angränsande konstruktioner. När det är sprickor i fasaden finns det en risk att vatten kan tränga in och orsaka skador på angränsande konstruktioner samt att sprickan kan förvärras på grund av frostsprängning. När vatten från stuprör inte leds bort genom dagvattenledningar utan får rinna ut i anslutning till byggnaden och när det finns skador på rännor och rör, finns det en risk att man ökar fuktillskottet i grundkonstruktionen och på närliggande konstruktioner som då kan orsaka skador.
Ledningarna/dagvattenbrunnarna kan sättas igen om löv och annat skräp ej stoppas från att följa med regnvattnet. Närliggande rabatter och planteringar (träd och buskar) kan komma att eller har påverkat grundkonstruktioner negativt med sitt/sina rotsystem och kan orsaka skador. Planteringar ökar även fuktbelastningen på fasad och grundmur samt kan täppa till eventuella luftspalter vid takfot vilket även där kan skapa/orsaka skador på vind. När marken lutar mot byggnaden finns det en risk att ytvatten kan komma in i grundkonstruktionen och orsaka skador. Dagvattenledningarnas tekniska livslängd har passerat och om det finns brister kan det inte uteslutas att dagvatten inte leds bort som det skall vilket kan leda till skador på husets grundkonstruktion.

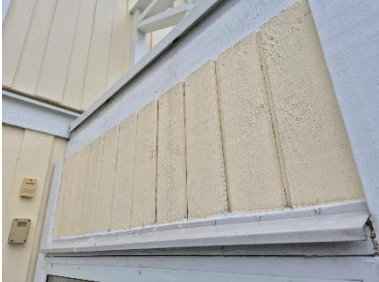
Fasad	<p>Det noterades att fasaden har ett visst tvätt/målningsbehov samt rekommenderas att man inte exponerar ändträet på panelen som vid uterummet.</p> <p>Se riskanalys 1.</p>

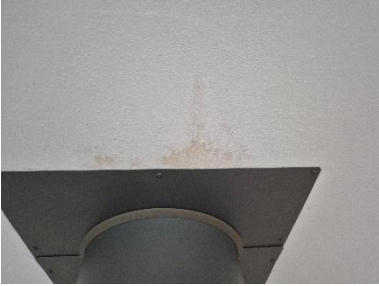
Hall/allrum	<p>Det noterades att man har en mindre missfärgning vid genomföringen för skorstenen i innertaket. Missfärgningen var torr vid besiktningsstillfället.</p>

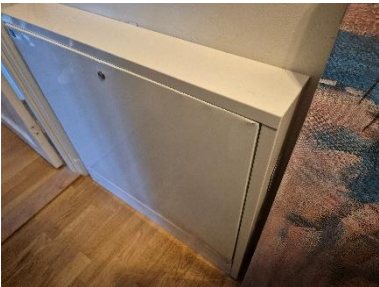
Kontor	Inget att notera.
Sovrum 1	Inget att notera.
Sovrum 2	Inget att notera.
Klädkammare	<p>Det rekommenderas att man installerar ett vattenindikationslarm i väggen vid vatteninstallationen.</p>

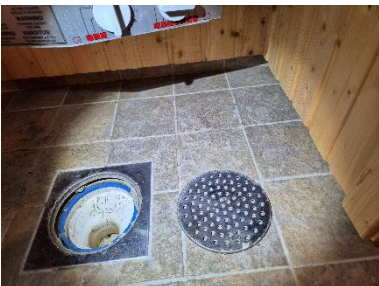
Sovrum 3	Inget att notera.
Bastu	<p>Äldre våtutrymme. Se riskanalys 3.</p>

3. I våtutrymmena (bad, wc, dusch och tvättstuga) skall det finnas ett tillfredställande fuktskydd. Möjlighet att kontrollera tätskikt på golv- och väggytor där keramiska plattor har applicerats är väldigt begränsad. När det inte finns dokumentation som garanterar att arbetet är branschmässigt utfört eller om det finns avvikelser från branschstandard, kan inte risken för skador i angränsande konstruktioner helt uteslutas även om ingen fukt indikerades.
