# Överlåtelsebesiktning

Överlåtelsebesiktning av byggnad för säljare.

## Fastighet: Strängnäs Toresunds-Sundby 1:112

Besiktningsnummer: EA260513-01

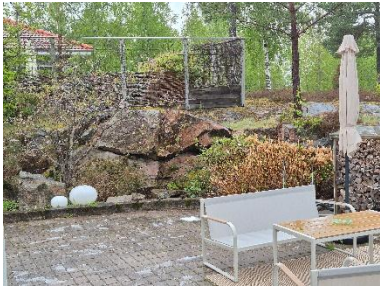
| Markförhållanden | <p>Det noterades att man har viss växtlighet i byggnadens närhet samt rekommenderas att man leder bort eventuellt ytvatten bort från byggnaden. Marken sluttade en aning emot byggnaden.</p> <p>Se riskanalys 1.</p> |

1. När det finns brister i fasad eller i montaget/underhållet av snickerier, fönster och plåtdetaljer finns det en risk att vatten kan tränga in och orsaka skador i angränsande konstruktioner. När det är sprickor i fasaden finns det en risk att vatten kan tränga in och orsaka skador på angränsande konstruktioner samt att sprickan kan förvärras på grund av frostsprängning. När vatten från stuprör inte leds bort genom dagvattenledningar utan får rinna ut i anslutning till byggnaden och när det finns skador på rännor och rör, finns det en risk att man ökar fuktillskottet i grundkonstruktionen och på närliggande konstruktioner som då kan orsaka skador. Ledningarna/dagvattenbrunnarna kan sättas igen om löv och annat skräp ej stoppas från att följa med regnvattnet. Närliggande rabatter och planteringar (träd och buskar) kan komma att eller har påverkat grundkonstruktioner negativt med sitt/sina rotsystem och kan orsaka skador. Planteringar ökar även fuktbelastningen på fasad och grundmur samt kan täppa till eventuella luftspalter vid takfot vilket även där kan skapa/orsaka skador på vind. När marken lutar mot byggnaden finns det en risk att ytvatten kan komma in i grundkonstruktionen och orsaka skador. Dagvattenledningarnas tekniska livslängd har passerat och om det finns brister kan det inte uteslutas att dagvatten inte leds bort som det skall vilket kan leda till skador på husets grundkonstruktion.

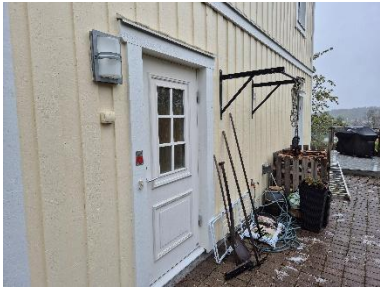
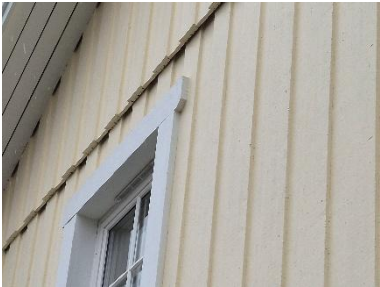
| Fönster och dörrar | <p>Det noterades att vissa av byggnadens dörrar och fönster har ett visst tvätt/målningsbehov. Vissa plåtar var i behov av viss justering och saknades. Det rekommenderas att man monterar ett entrétak ovanför grov entrén.</p> <p>Se riskanalys 1.</p> |

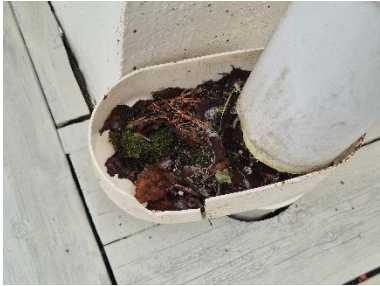
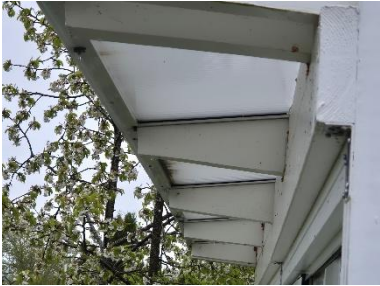
| Hängrännor/stuprör | <p>Det rekommenderas att man alltid leder bort eventuellt vatten från stuprören. Det noterades att vissa hängrännor/stuprör har ett visst justeringsbehov samt saknades vissa hängrännor.</p> <p>Se riskanalys 1.</p> |

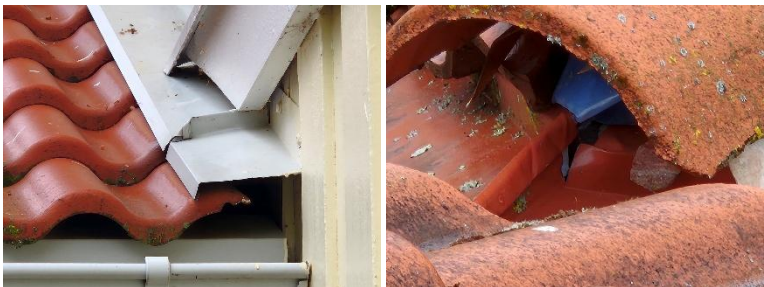
| Tak | <p>Vissa plåtarbeten på taket har visst behov av justering.</p> <p>Se riskanalys 1.</p> <div data-bbox="450 351 1217 636"></div> |

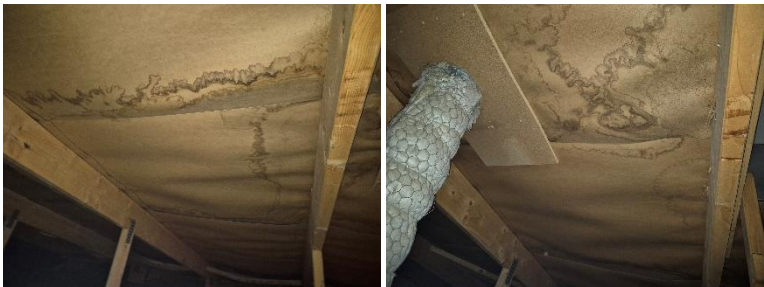
| Vind | <p>Det noterades att man har en del missfärgningar på undersidan av yttertaket (dessa missfärgningar var torra vid besiktningstillfället).</p> <p>Se riskanalys 2.</p> <div data-bbox="450 857 1217 1142"></div> |

2. När man leder upp varm fuktig luft på detta sätt till vinden finns risk att den relativt fuktiga luften träffar en kall yta och kondenserar. Kondens på organiska material kan orsaka skador/problem. Otätheter mellan ett varmt och kallt utrymme innebär en risk för konvektionsskador i det kallautrymmet. Varm fuktig luft kan passera genom hål/springor och orsaka missfärgningar. När man fått missfärgning på vinden är det en indikering på att man har fått en förhöjd fuktstatus i luften på vinden så att ett gynnsamt klimat för en tillväxt har uppstått. Det kan vara en indikering på att ventilationen inomhus är undermålig. Missfärgningen kan skapa dålig lukt och skador.

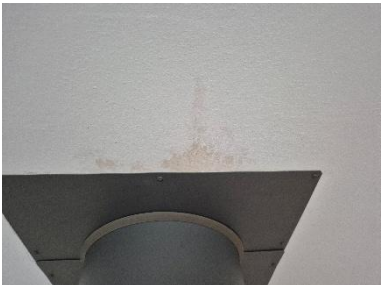
| Hall/allrum | <p>Det noterades att man har en mindre missfärgning vid genomföringen för skorstenen i innertaket. Missfärgningen var torr vid besiktningsstillfället.</p> |

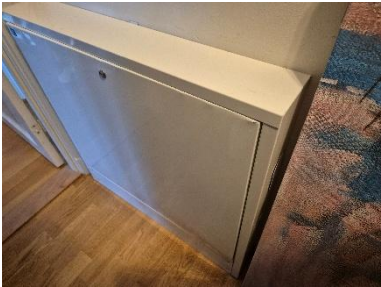
| Klädkammare | <p>Det rekommenderas att man installerar ett vattenindikationslarm i väggen vid vatteninstallationen.</p> |

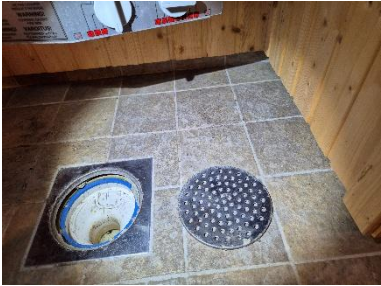
| Bastu | <p>Äldre våtutrymme.<br/>Se riskanalys 3.</p> |

3. I våtutrymmena (bad, wc, dusch och tvättstuga) skall det finnas ett tillfredställande fuktskydd. Möjlighet att kontrollera tätskikt på golv- och väggytor där keramiska plattor har applicerats är väldigt begränsad. När det inte finns dokumentation som garanterar att arbetet är branschmässigt utfört eller om det finns avvikelser från branschstandard, kan inte risken för skador i angränsande konstruktioner helt uteslutas även om ingen fukt indikerades.

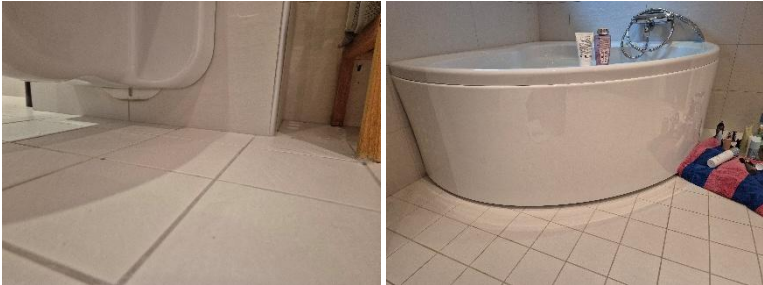
| Badrum | <p>Äldre våtrum. Det saknades inspektionsrör vid den inbyggda toaletten samt besiktades ej golvbrunnen under badkaret. Det noterades att man har ett träfönster i våtzon.</p> <p>Se riskanalys 3.</p> |

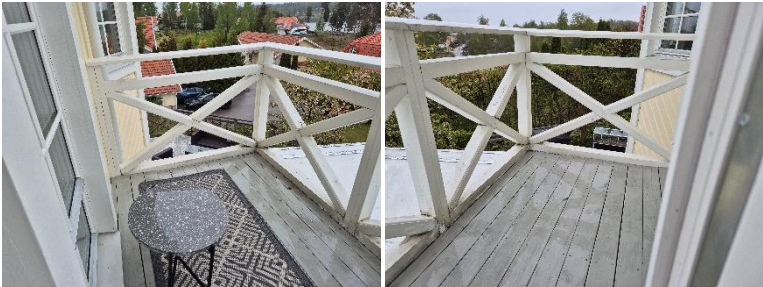
| Balkong | <p>Det noterades att balkongräcket ej var barnsäkrat samt visade det lite tecken på röta.</p> |

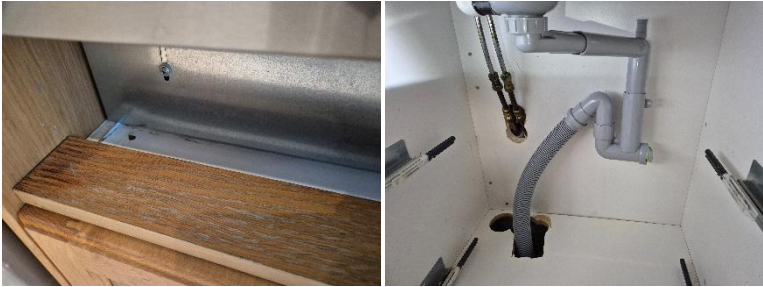
| Kök | <p>Det rekommenderas att man installerar ett vattenindikationslarm i diskbänkskåpen. Det saknades droppskydd under diskmaskinen.</p> |

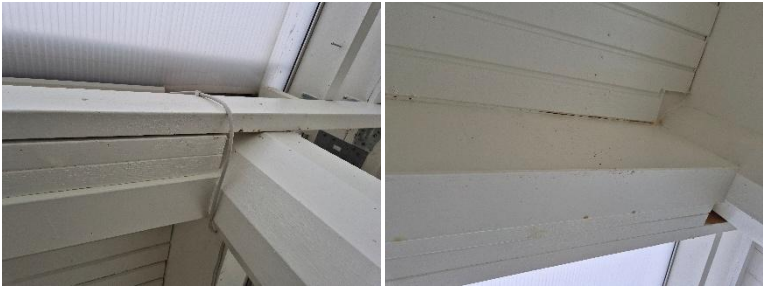
| Uterum | <p>Det noterades att man har ett mindre läckage i taket på uterummet under balkongen.</p> |

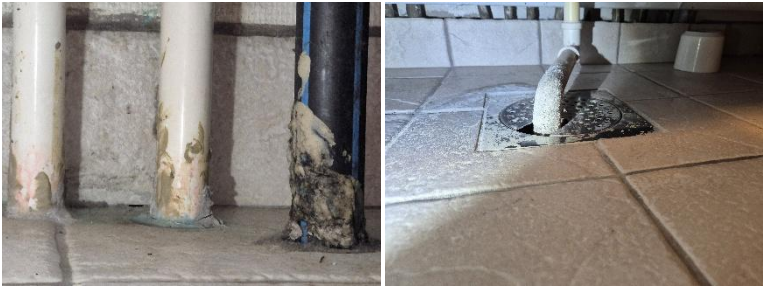
| Pannrum/tvättstuga | <p>Äldre våtutrymme. Det noterades att man har rörgenomföringar i golvet närmare väggen än 60mm samt sitter golvbrunnen närmare väggen än 200mm (detta var godkänt vid montage enligt då gällande branschregler).</p> <p>Se riskanalys 3.</p> |

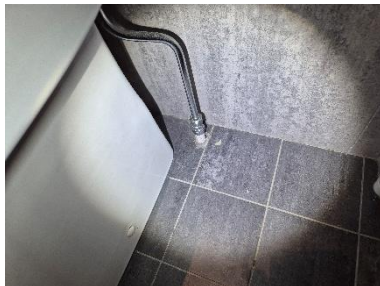
Dusch/wc

Äldre våtrum. Det noterades att man har rörgenomföringar i golvet närmare väggen än 60mm (detta var godkänt vid montage enligt då gällande branschregler).

Se riskanalys 3.
