# Besiktningsprotokoll

Anticimex Överlåtelsebesiktning av småhus - nivå 1

| Fastighetsadress:<br>Sundby Strandväg 1 | |

| Besiktningsdatum:<br>2026-08-11 | Protokollnummer:<br>69841885 |

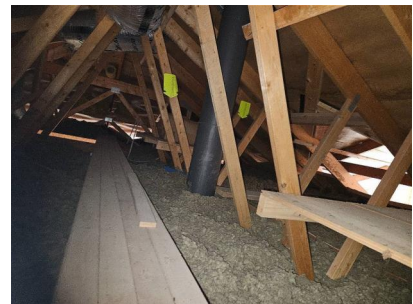
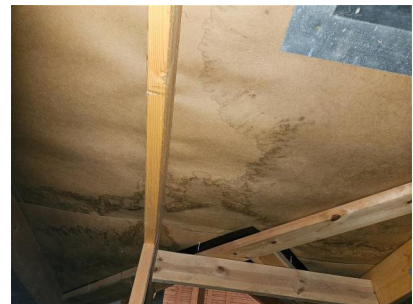
Fläckar/missfärgningar finns lokalt i underlagstaket, dessa bedöms vara av äldre datum och fuktindikerades utan anmärkning.

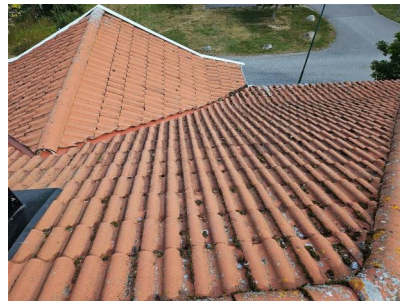
Mosspåväxt finns på takpannor.

Detta bedöms ej ha lett till någon följskada.

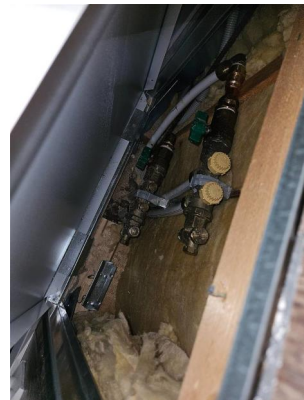
Rörslits saknar vattentät botten/läckageindikator.

En rörslits ska ha en vattentät botten och vara försedd med skvallerrör/läckageindikator. När det saknas ökar risken för att ett läckage inte upptäcks i tid. Det kan leda till fuktskador i omkringliggande konstruktioner.

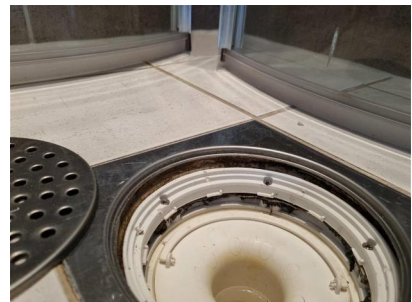
Tätskikt är felmonterat i golvbrunnen, golvbrunnsmanschett sticker fram under klämringen.

När tätskikt är felmonterat i golvbrunnen innebär det risk för fuktskador. Vatten kan tränga ner i omkringliggande konstruktioner med fuktrelaterade skador som följd.
