# Besiktningssprotokoll

Anticimex Överlåtelsebesiktning av småhus - nivå 1

Fastighetsbeteckning: Karpen 10	
Fastighetsägare: Manns, Per	
Fastighetsadress: Ringvägen 10	
Postnummer: 182 46	Ort: Enebyberg

Besiktningdatum: 2026-06-10	Protokollnummer: 69732048
Temperatur: +17 °C	Väderlek: Halvklart
Tekniker: Peter Scibor	
E-post: peter.scibor@anticimex.se	
Kontor: Stockholm Norr	
Närvarande: Fastighetsägarna Peter Scibor Anticimex

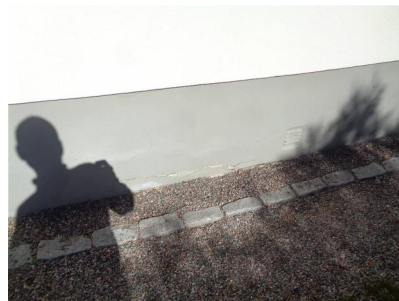
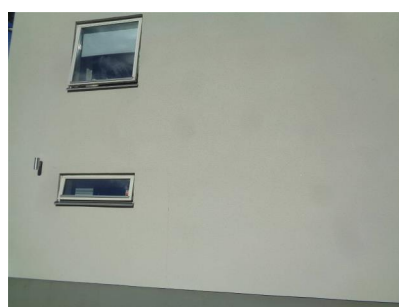
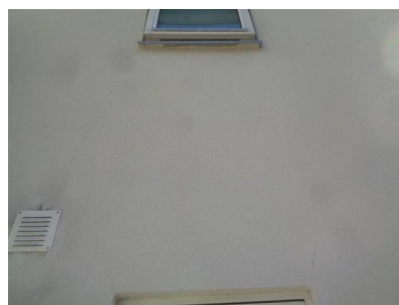
Sprickor/putsläpp finns i sockel/fasad.

Vi rekommenderar att kontakt tas med en behörig fackman en fördjupad undersökning för att bedöma orsak och omfattning.

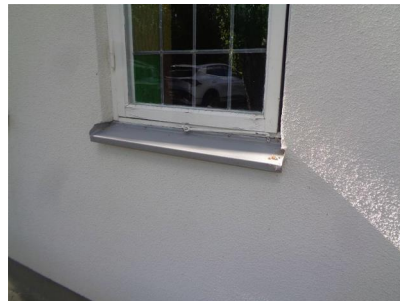
Äldre fönster har delvis färgsläpp och torrspäckor.

Fönsterbågar och fönsterkarmar där målningsbehov finns riskerar att få fukt- och rötskador på grund av sämre vattenavvisande förmåga.

För att öka livslängden på fönster rekommenderas målning och underhåll.

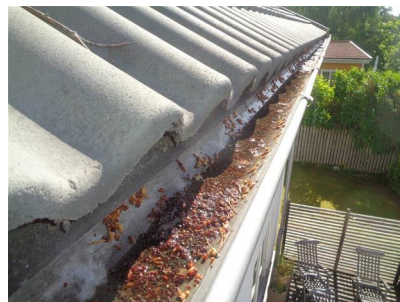
Hängrännor är delvis skräpfyllda.

Eftersom hängrännor noteras med skräp finns risk för fuktskador på fasad och sockel då vatten kan svämma över.

För att förhindra översvämning rekommenderas rensning av hängrännor.

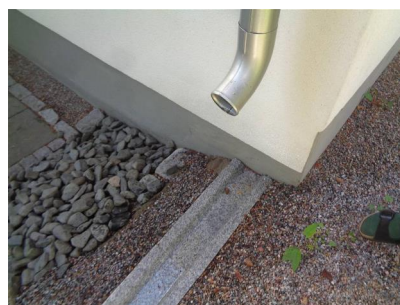
Ett par stuprör avslutas nära husliv.

Stuprör som avslutas intill husliv (ovan mark) kan medföra en ökad fuktbelastning på grundmur/sockel med fuktrelaterade skador som följd.

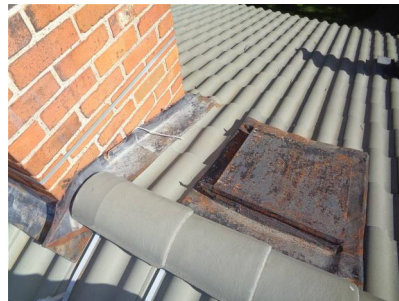
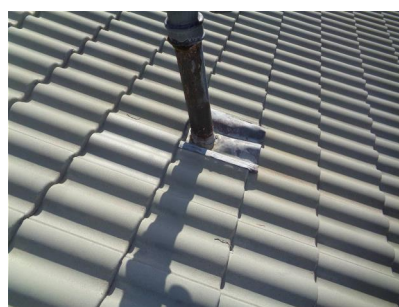
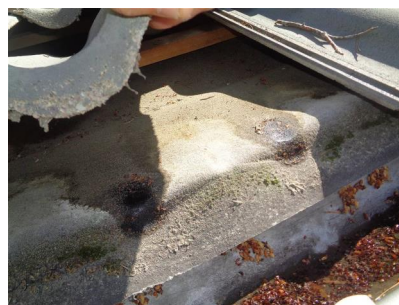
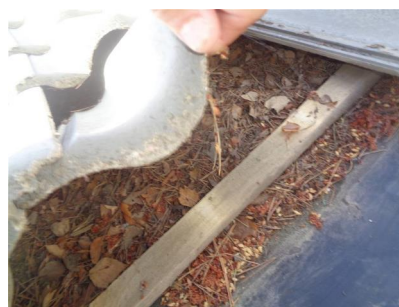
Äldre plåtdetaljer, taklucka på yttertaket är inte utbytta i samband med takreningen.  
Läkt och fotplåt saknas under nedersta pannraden mot hängrännor, rikligt med skräp noteras vid rännalsplåt.  
Delvis underhållsbehov av vindskivor förekommer.

Detta kan leda till fuktskador i bakomliggande konstruktioner.

Kontakta en plåtslagare för kontroll och åtgärd.

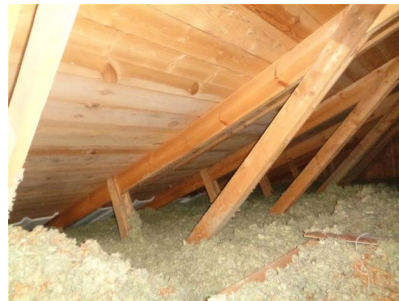
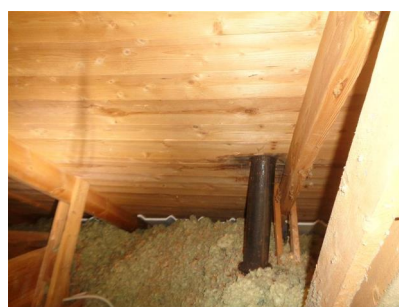
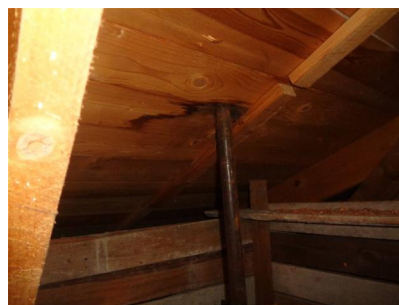
Mikrobiell påväxt finns på underlagstaket och fuktfläckar finns vid genomföringar/anslutningar/takluckan.

Detta kan bero på olika saker, och kan vara ett tecken på en tidigare eller ett pågående läckage.

Vi rekommenderar en fördjupad undersökning för att bedöma orsak och omfattning.

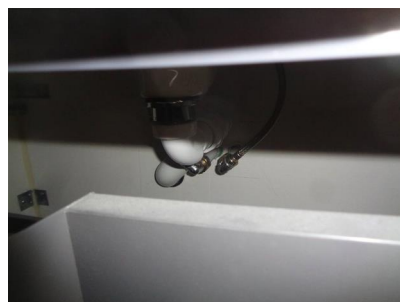
Väggbriktor saknas på rörgenomföringar i vägg.

När väggbriktor saknas medför det en ökad risk för att vatten tränger in i omkringliggande konstruktioner och orsakar fuktskador.

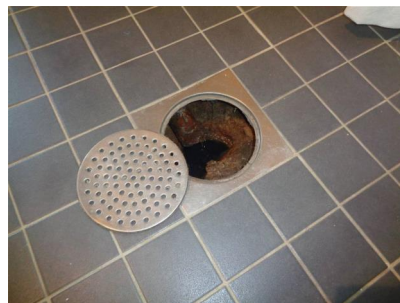
Äldre rostangripen gjutjärnsbrunn.

Det finns risk att golvbrunnen rostar sönder med fuktskador som följd.

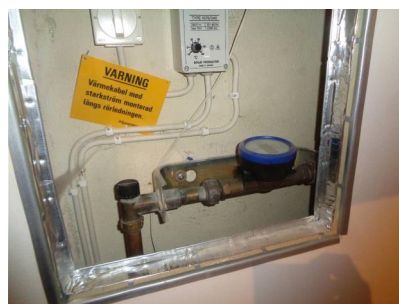
Rörslits med vattenmätare saknar vattentät botten.

En rörslits ska ha en vattentät botten och vara försedd med skvallerrör. När det saknas ökar risken för att ett läckage inte upptäcks i tid. Det kan leda till fuktsador i omkringliggande konstruktioner.
