Utlåtande över ÖVERLÅTELSEBESIKTNING

Mörbylånga BJÖRNHOVDA 25:242
Klubbsvampgatan 6, 386 32 Färjestaden

ÖVERLÅTELSEBESIKTNING FÖR SÄLJARE

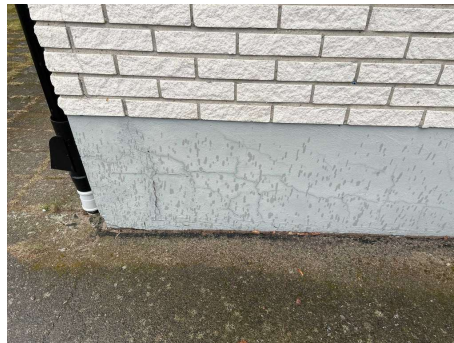
Sprickor förekommer i husets grund, bedöms sakna teknisk betydelse.

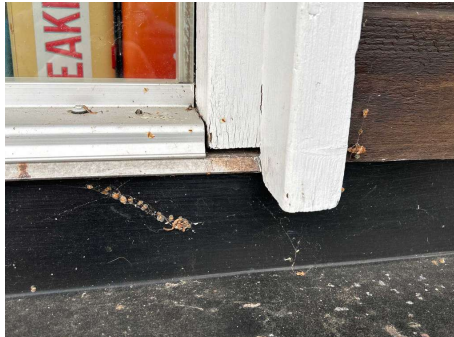
Färgsprickor noterades vid fönster, kommande målningsbehov.

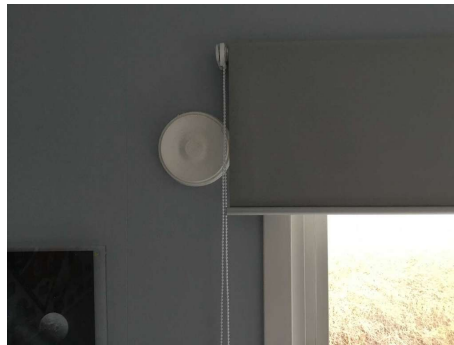
Rörelsesprickor förekommer i bostadens ytskikt, främst vid tillbyggnad. Detta är vanligt förekommande i trähus.

Rum i husets äldre del har tilluftsventiler i väggarna. Dessa bör hållas stängda då bostaden numer har mekanisk ventilation.

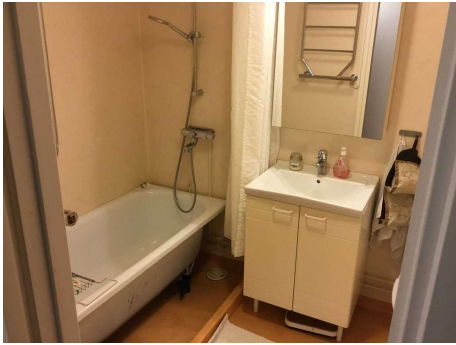
Gillestuga:	--
Sovrum 1:	--
Korridor:	--
Hobbyrum:	--
Matkällare:	Avvikande lukt noterades i utrymmet. Detta bedöms kunna härledas till att trähyllor har behandlats med träskyddsmedel.
Klädkammare:	--
Förråd:	Betongplattan är påbyggd med flytande golv. Se Riskanalys.
Badrum:	Våtrummet har äldre yt/tätskikt och gjutjärnsbrunn. Se Riskanalys.

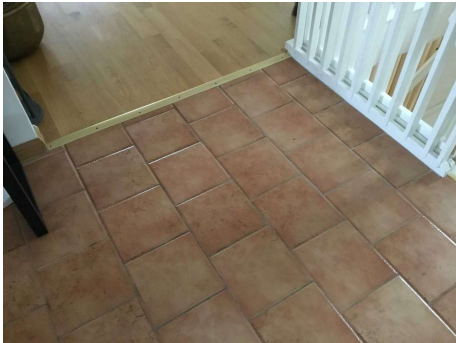
Tvättstuga:	Våtrummet har äldre yt/tätskikt och gjutjärnsbrunn. Se Riskanalys.
Pannrum:	--
Torkrum:	--
Entréplan:	
Entré:	--
Hall:	Bomljud och släppande fogar förekommer vid klinkergolv. Detta är en följd av naturliga rörelser som kan uppstå när klinker läggs på träbjälklag.

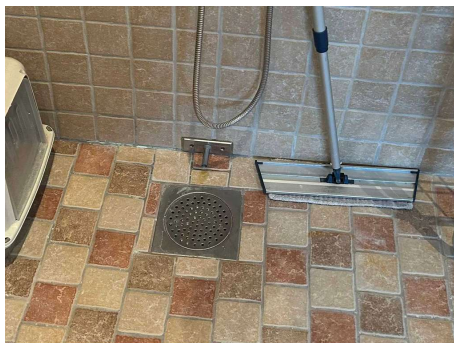
Vid ena duschplatsen sitter golvbrunnen för nära väggen och utstickande rör bryter väggens tätskikt. Dessa punkter avviker från branschreglerna och medför att tätskiktet inte går att montera helt korrekt.

Fönster i våtzon är en fuktkänslig konstruktion och bör skyddas från fuktbelastning.

Tröskel med uppvikt tätskikt saknas.

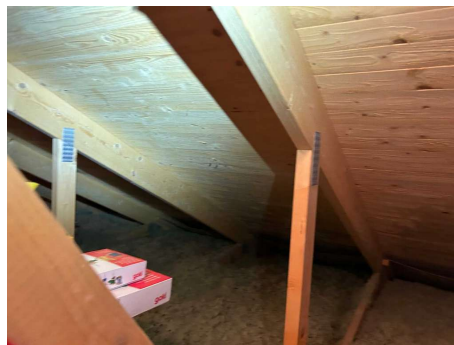
Vinden över tillbyggnaden är inte helt krypbar. På synliga delar noterades inget avvikande.

På vindens äldre del finns uttorkade fuktspår (t.ex. kring rör genomföringar). Dessa bedöms ha uppstått innan taket renoverades.
