# Överlåtelsebesiktning

## Utlåtande över ÖVERLÅTELSEBESIKTNING

Kalmar Svaneberg 2:6  
Hagbynäsvägen 9, 392 41 Kalmar

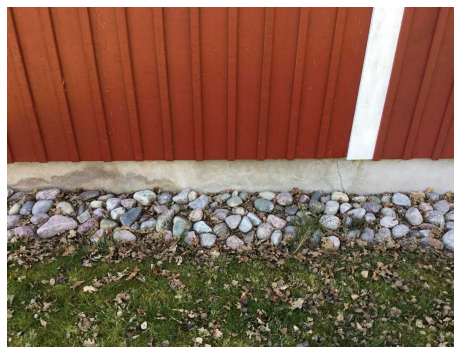
Grundmuren har enstaka sprickor, bedöms sakna teknisk betydelse.

Vid östra grundmuren förekommer fuktuppsug och utfällningar. Detta bedöms kunna härledas till närliggande stenbeläggning.

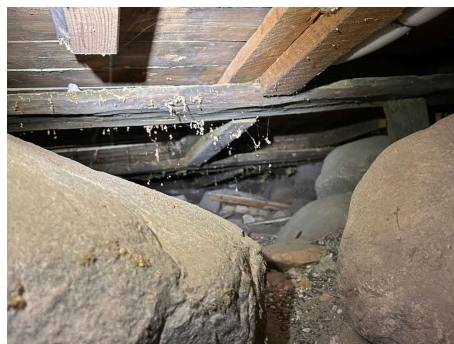
Huset är uppfört över torpargrund och äldre källare. Se Riskanalys

Torpargrunden är inte krypbar. Kontroll utfördes med begränsad sikt från lucka i källaren. Lokalt syns mindre byggrester mot marken som bör avlägsnas.

Normal fuktkvot uppmättes i åtkomliga delar (10 %), se bilaga.

Äldre byggnader saknar ofta funktionell dränering. Detta leder då till att torpargrund/källare utsätts för ökad fuktbelastning från mark. Fuktbelastningen blir vanligen som högst under sommaren då varm/fuktig uteluft påverkar grunderna. Risk finns att organiskt material i grunderna (t.ex. bjälklag, syllar, eller trädetaljer i källaren, etc.) kan få fuktrelaterade skador, t.ex. mikrobiella angrepp eller röta.

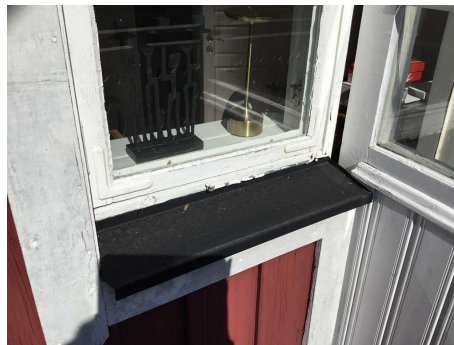
Sprickor förekommer i färg/kitt vid fönster och dörrar. Kommande underhållsbehov.

Äldre träfönster är ofta värda att underhålla och reparera.

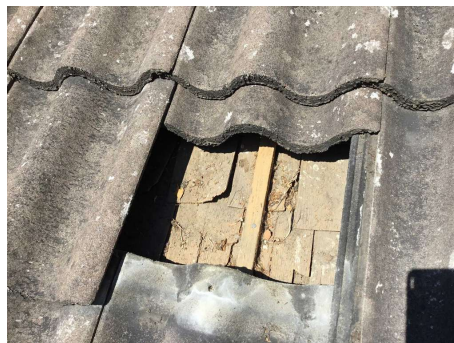
Tak ovan husets äldre delar är ålderstiget, takpannornas underlag utgörs av äldre stickespån. Se Riskanalys.

Ränndalar mot tillbyggnaden är skräpfyllda. Lokal rötskada förekommer i närliggande takfotsbräda (NO).

Takets äldre delar har uppnått förväntad teknisk livslängd och ingående material (främst underlagstaket) kan ha nedsatt funktion, t.ex. gällande fuktmotstånd. I takt med stigande ålder ökar risken för inläckage och fuktrelaterade skador.

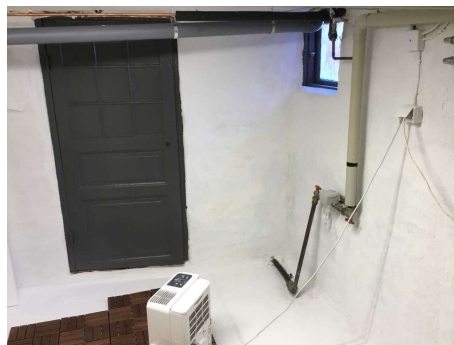
Äldre källare är ofta naturligt fuktbelastade. Se Riskanalys.

Befintlig källare är en råkällare med stenväggar/betonggolv. Detta bedöms positivt då riskkonstruktioner saknas mot golv och väggar. Med fördel kan källaren avfuktas under sommaren och värmas vintertid för ett torrare klimat.

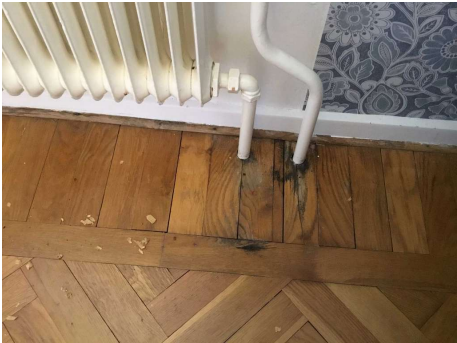
| Sovrum Ö: | <p>Uttorkade fuktspår förekommer intill radiatorer. Inga avvikande fuktindikeringar noterades vid besiktningen.</p> |

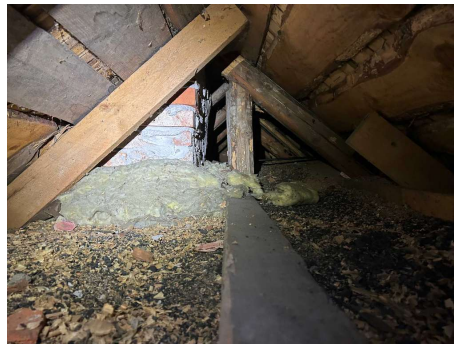
Vinden är inte krypbar, kontroll utfördes från luckor. Normal fuktkvot (12 %) uppmättes i takets insida. Se bilaga.

Det förekommer äldre och sanerade spår av träskadeinsekter.

Tillbyggnaden har en inklädd takkonstruktion som innebär att vind saknas. Se Riskanalys.

Tillbyggnadens innertak följer yttertaket lutning utan mellanliggande vind (parallelltak). Risk finns att skador kan förekomma både från utvändigt takläckage och fuktig bostadsluft som kondenserar i parallelltaket vilket inte går att upptäcka vid en okulär besiktning.
