# Överlåtelsebesiktning

## En smart besiktning från Besiktningsbolaget

**Objekt: Skolgatan 15, 386 50 Mörbylånga**

## Utlåtande över ÖVERLÅTELSEBESIKTNING

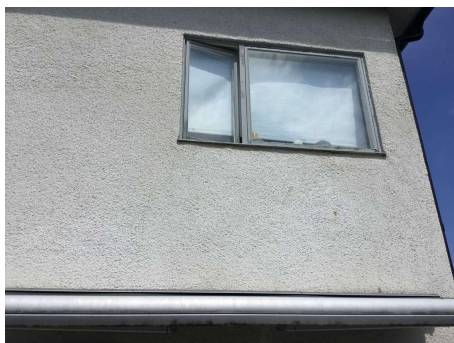
**Fasad:**

Lokala sprickor och släpp förekommer i putsad fasad, t.ex. intill altan och fönsterpartier.

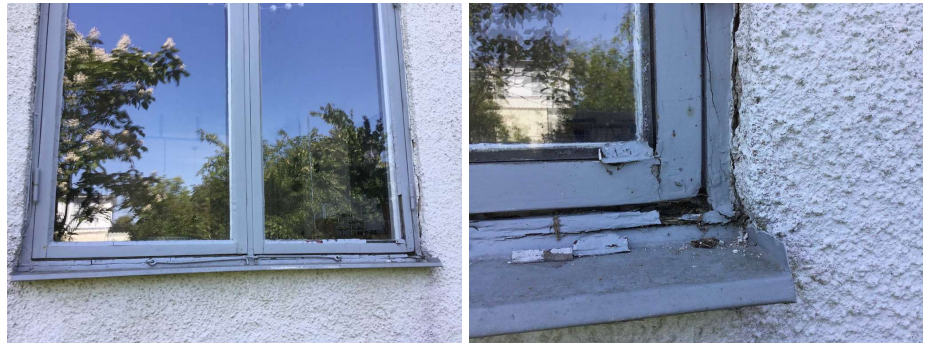
**Fönster/dörrar:**

Sprickor förekommer i färg/kitt vid fönster/fönsterdörrar. Äldre originalfönster som dessa är ofta värda att underhålla och renovera.

Rötskadat virke förekommer i fönsterkarm (åt N).

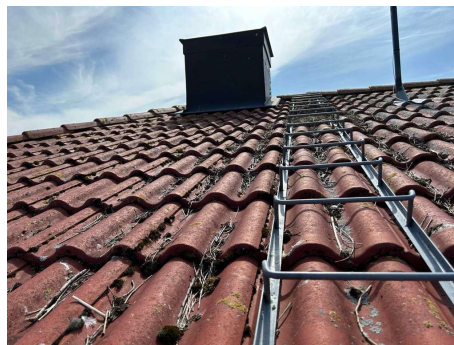
**Yttertak:**

Av säkerhetsskäl så är taket endast kontrollerat från takfot och marknivå. För kompletterande kontroll krävs att taksäkerheten förbättras.

Rester av fågelbo förekommer på takets norra delar. Skräp bör rensas bort.

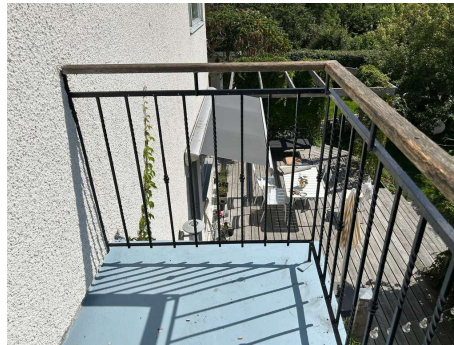
**Balkong:**

Balkongen är äldre och dess infästning i husets vägg går inte att kontrollera utan förstörande ingrepp.

Räckets handledare har torrsprickor, kommande underhållsbehov.

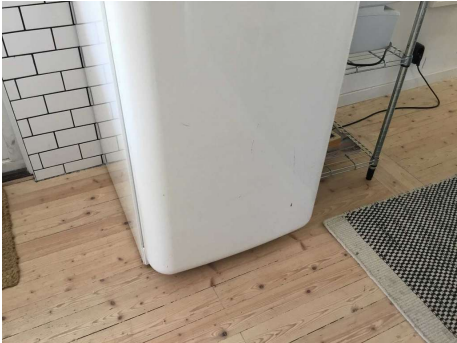
| Kök/matplats: | <p>Fuktskydd under kylskåp ligger snett, bör justeras.</p> <p>Diskbänkskåpet saknar tät botten. Avloppslang från diskmaskinen är inte korrekt uppfäst i diskbänkskåpet.</p> <p>Inga avvikande fuktindikeringar noterades vid besiktningen.</p> |

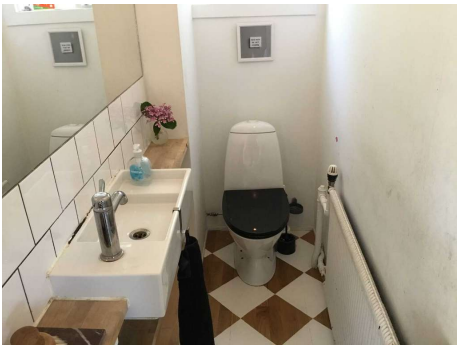
| Wc: | <p>Utrymmet saknar fuktskyddat golv vilket avviker mot gällande branschregler.</p> <p>Inga avvikande fuktindikeringar noterades vid besiktningen.</p> |

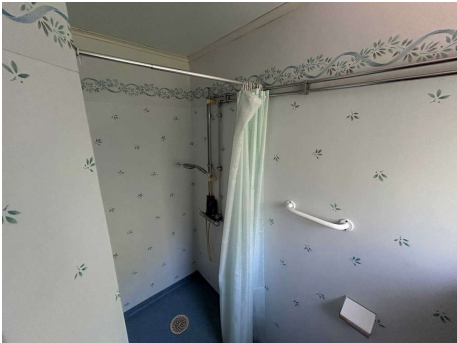
| Wc/dusch: | <p>Våtrummetts yt/tätskikt bedöms ha uppnått sin tekniska livslängd.<br/>Se Riskanalys.</p> <p>Golvets tätskikt bryts av rör genomföringar för radiator.</p> |

Yt-/tätskikt i äldre våtrum bedöms kunna ha nedsatt funktion gällande fuktmotstånd. Mot bakgrund av ålder/noterade brister förekommer en ökad läckagerisk. Man bör planera för renoveringar.

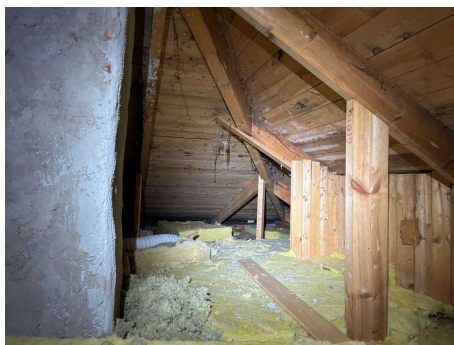
### **Vind:**

Mikrobiell påväxt förekommer i begränsad omfattning på takets insida. Detta är vanligt i äldre hus och bedöms kunna härledas till att vinden under perioder påverkats av fukt från bostaden.

Missfärgningarna bedöms kunna härledas till innan avfuktaren installerades på vinden. Även förbättringar av bostadens ventilation (se säljarens upplysningar) bedöms innebära ett bättre klimat på vinden. För att tillse att vidare uppfuktning inte sker så bör man hålla vinden under kontinuerlig uppsikt.

Vid besiktningen uppmättes normal fuktkvot i takets insida. Se bilaga.

**Kommentar** Normal fuktbelastning uppmättes på vinden.
