# Överlåtelsebesiktning

**Objekt: Norra långgatan 61, 392 31 Kalmar**

## Utlåtande över ÖVERLÅTELSEBESIKTNING

kalmar SKOFLICKAREN 12  
Norra långgatan 61, 392 31 Kalmar

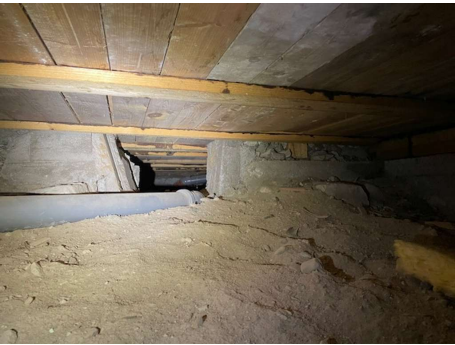
Torpargrund &  
Källare:

Periodvis fuktbelastade utrymmen, se riskanalys.

Ursprungsbyggnaden är överlag uppförd ovan en kryp-/torpargrund som uteluftventileras i mindre skala. Uteluftsventilerade grunder bedöms alltid som riskkonstruktioner då dess ingående trädetaljer (t ex bjälklag och syllar) riskerar att påverkas negativt av fuktig luft från ventiler och mark, främst under sommarhalvåret. Fuktpåverkan riskerar i sin tur att orsaka mikrobiella angrepp med möjlig följd av oönskad luktspridning till boendemiljön.

-Vid besiktningen utfördes fuktkvotsmätning i bjälklagets undersida. Fuktkvoten uppmättes till ca 10% vilket bedöms torrt. Även markytan upplevdes torr. Fuktkvoten varierar under året.  
-Inga synliga tecken på fuktskador påträffades i grunden vid besiktningen.

-Mindre del under huset är källare med jordstampat golv. Utrymmet bedöms likvärdigt övrig grund gällande risk för fuktpåverkan under delar av året. Risk för inträngande vatten vid extrem väderlek då äldre byggnader ofta saknar utvändigt fuktskydd.

Generellt rekommenderas att vidta fuktighetsdämpande åtgärder i dessa grundutrymmen, t ex montage av en avfuktare.

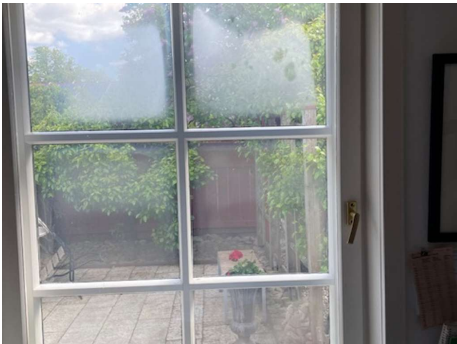
| Sovrum 1<br>Gårdsbyggnad: | <p>Missfärgat fönsterglas noterades.</p> |
