# Överlåtelsebesiktning

**Objekt: Falkenbergsvägen 14, 392 44 Kalmar**

Kalmar Isbjörnen 1  
Falkenbergsvägen 14, 392 44 Kalmar

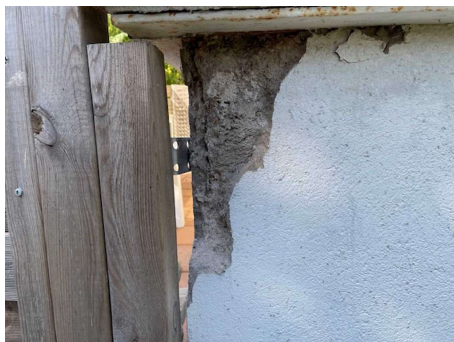
**Sockel/mark:**

Skada noterades på enstaka ytterhörn. Bör repareras.

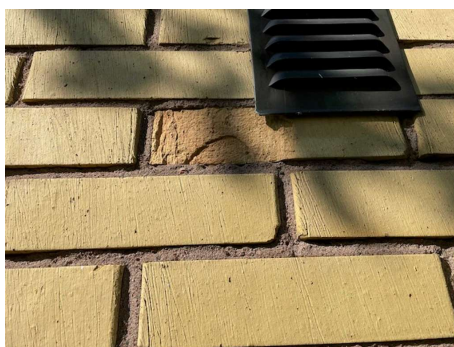
**Fasad:**

Mindre släpp/frostskador noterades på enstaka tegelstenar. I övrigt noterades inget avvikande.

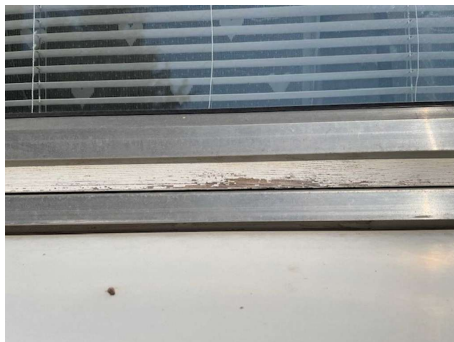
**Fönster/dörrar:**

Tenderande målnings-/underhållsbehov föreligger. Färgsläpp noterades.

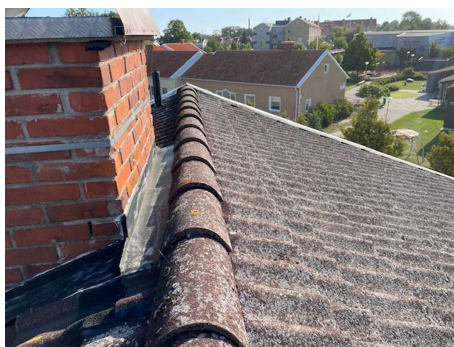
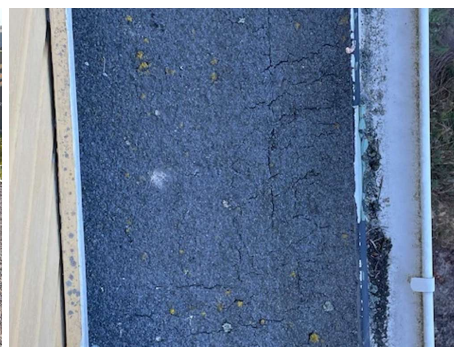
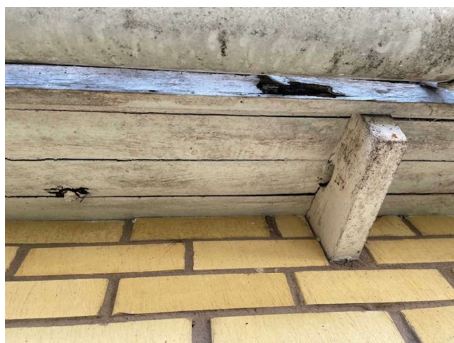
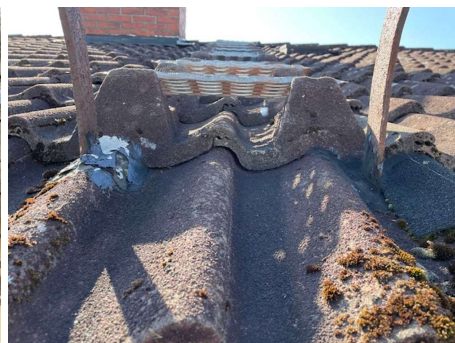
**Yttertak:**

Byggnadens tak (huvudbyggnad & tillbyggd del) har uppnått sin generella tekniska livslängd. Se Riskanalys.

Vid takstegens infästningar (vid takfoten) noterades enstaka rötskador.

Sprickor noterades på papptak. Begränsad kontroll då stora delar är under altangolv. I övrigt har kontroll utförts från taklucka samt taksteg.

Yttertaket har uppnått förväntad teknisk livslängd och ingående material kan därför ha nedsatt funktion, t.ex. gällande fuktmotstånd. I takt med stigande ålder ökar risken för inläckage och fuktrelaterade skador. Renoveringsbehov föreligger.

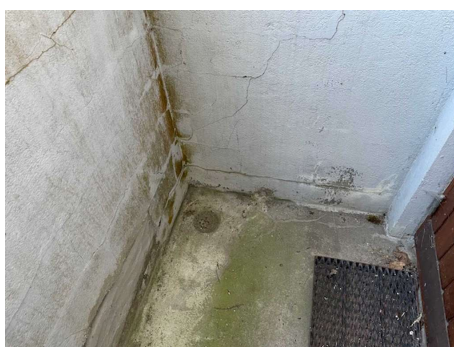
**Övrigt:**

Sprickor förekommer i stödmurar vid utvändig källarnedgång.
