# Besiktningsprotokoll

Anticimex Överlåtelsebesiktning av småhus - nivå 2

| Fastighetsadress:<br>Paviljongsvägen 14 | |

| Besiktningsdatum:<br>2025-08-11 | Protokollnummer:<br>69180566 |

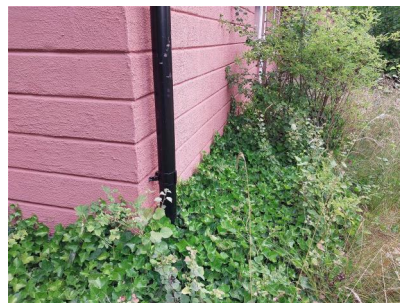
Växtlighet finns i anslutning till grundmur/byggnad.

När det finns rabatter och växter nära grundmuren finns risk att fukt stannar kvar i väggarna. Detta kan i sin tur orsaka invändiga fuktskador. Växternas rötter kan också skada grundmuren och sätta eventuell dräneringsledning ur funktion. Området närmast huset rekommenderas att vara fritt från växtlighet.

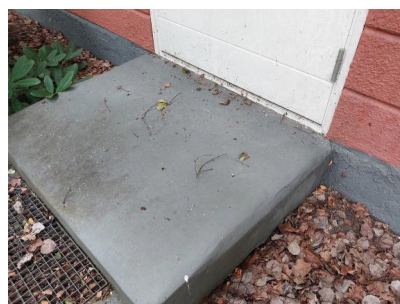
Trappa är motgjuten mot huset.

Det finns risk att vatten tränger in i anslutande konstruktioner vilket i sin tur kan leda till fuktrelaterade skador.

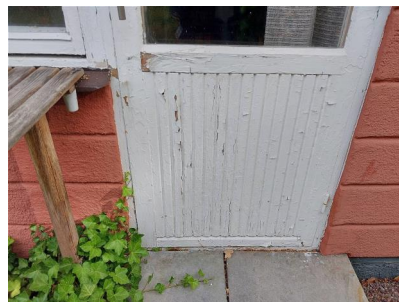
Dörrar har färgsläpp och torrsprickor.

Dörrar där målningsbehov finns riskerar att få fukt- och rötskador på grund av sämre vattenavvisande förmåga. För att öka livslängden på dörr rekommenderas målning och underhåll.

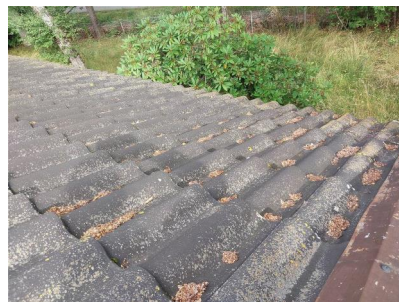
Mindre mosspåväxt och skräp finns på takpannor.

För att öka livslängden på taket rekommenderas rensning/tvätt.

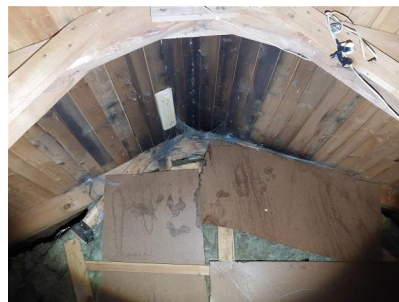
Underlagstaket noterades med missfärgning.

Missfärgning/fuktfläckar kan bero på olika saker, och kan vara ett tecken på en tidigare eller ett pågående läckage.

Området bör hållas under uppsikt och för att bedöma orsak och omfattning rekommenderas en fördjupad undersökning.

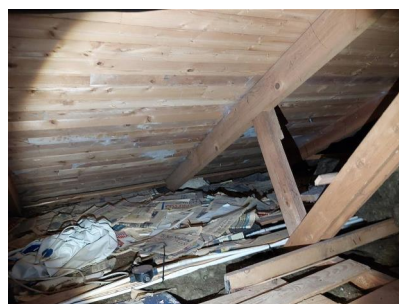
Vid kontroll av vinden har fuktvärden under kritisk fuktnivå för mikrobiell tillväxt uppmätts, dock finns mikrobiell påväxt på underlagstak. Fuktkvoten i underlagstak/takbjälkar uppmättes till 9 %.

Den upptäckta mikrobiella påväxten på underlagstaket är ett tecken på att vinden har tillförts eller tillförs fukt inifrån bostaden.

För att komma tillrätta med detta kan fukttillförseln inifrån bostaden behöva minskas. Det kan göras genom att ventilationen i bostaden förbättras samt att eventuella otätheter i vindsbjälklaget (tak-/väggvinklar, taklucka med mera) tätas. Läs Anticimex faktablad om ouppvärmda vindsutrymmen för tips och råd.

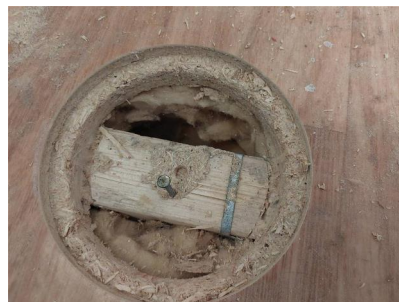
Grundläggningen består av en betongplatta på mark utan underliggande isolering och med ett uppreglat isolerat golv ovan betongen. Denna konstruktion får ofta skador på grund av naturlig fuktvandring.

Vid kontroll av konstruktion uppmättes fuktvärden omkring kritisk nivå för mikrobiell tillväxt. Mindre avvikande lukt upplevdes.

Fuktkvoten uppmättes till 16 % och den relativa fuktigheten till 76 %.

Det finns risk för mikrobiell tillväxt om den relativa fuktigheten i den omgivande luften är över 75 %. I furuvirke motsvarar det en fuktkvot på ca 17 %.

Det rekommenderas en fördjupad undersökning för att bedöma orsak och omfattning. Det är viktigt att tänka på att denna rekommendation om fördjupad undersökning gäller hela entréplan med denna typ av golvkonstruktion.

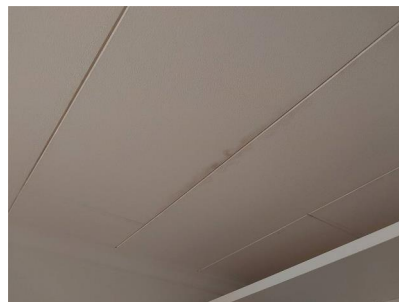
Mindre missfärgning i tak.

Vid fuktindikering noterades inga avvikelser.

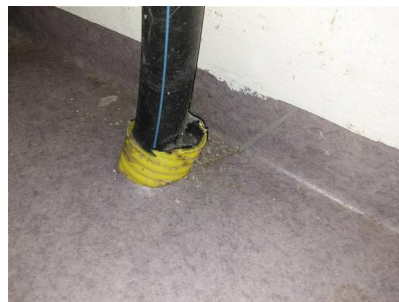
Golvbeläggningen noterades med mindre otätheter vid skarv/rör genomföring.

Den öppna mattskarven medför att vatten kan tränga ner i omkringliggande konstruktioner med fuktskador som följd. Detta kan i sin tur leda till mikrobiella skador (angrepp av mikroorganismer).

Fuktindikering i utrymmet gav inga förhöjda fuktindikationer.

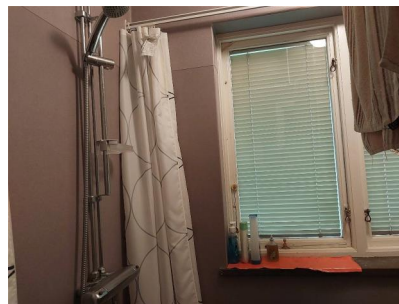
- Duschen är placerad nära ett fönster.

Duschens placering i våtutrymmet utgör en risk för fuktskador i fönster- och väggkonstruktionen. För att minska risken för fuktskador på fönster och väggkonstruktion rekommenderas att man skyddar fönstret mot vattenbegjutning.

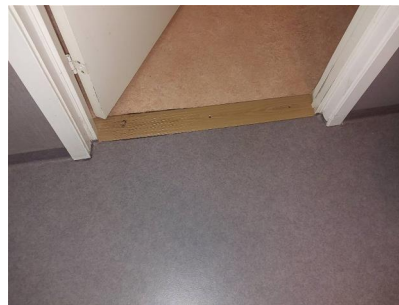
- Tröskel saknas/tätskikt felmonterat vid tröskel.

En felmonterad tröskel/uppviktt tätskikt medför risk att vatten tränger in i angränsande konstruktioner och rum vilket i sin tur kan leda till fuktrelaterade skador.

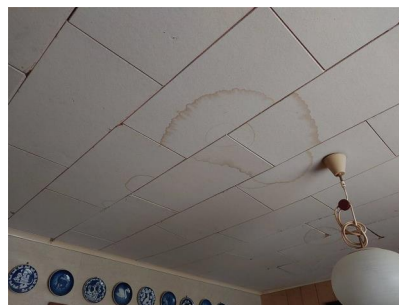
Innertaket har bågnar/har släppt samt har fuktfläckar.

Fuktfläckar kan bero på olika saker och kan vara ett tecken på en tidigare eller en pågående fuktskada. Se även "Insamling av upplysningar och handlingar". Det rekommenderas en fördjupad undersökning för att bedöma orsak och omfattning.
