**Objekt: Nävergatan 2, 388 41 Trekanten**

## Utlåtande över ÖVERLÅTELSEBESIKTNING

Kalmar Harby 17:32  
Nävergatan 2, 388 41 Trekanten

Omfattning: Okulär besiktning av huvudbyggnad. Uterum, altan eller garage har inte kontrollerats.  
Besiktningsdag: 2025-11-28 kl 11:00  
Närvarande: Gun-Britt Sjöström  
Mats Sjöström  
Hugo Erenmo

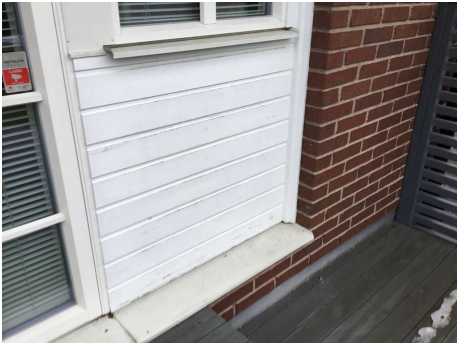
| <b>Fasad:</b> | <p>Träfasad har färgsprickor. Brädor på husets gavlar är lokalt fuktpåverkade.</p> <p>Snickerier kring taket (t.ex. vindskivor) är inte fullt målade.</p> |

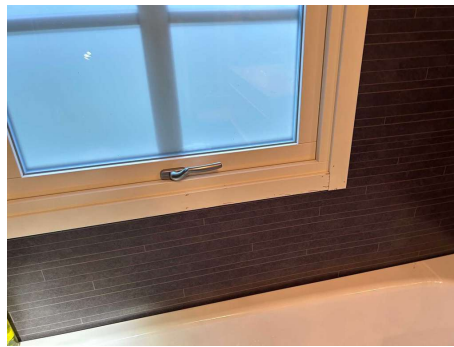
## Badrum:

Golvets tätskikt bryts av rör genomföringar vilket är ett avsteg från gällande branschregler.

Under kommoden finns ett avloppsrör som inte längre brukas. Vid öppna avloppsrör finns risk för oönskad luktspridning.

Fönster nära badkar är en fuktkänslig konstruktion och bör skyddas från fuktbelastning.

Inga avvikande fuktindikationer noterades vid besiktningen.
