**Objekt: Pataholm 306, 384 92 Ålem**

## Utlåtande över ÖVERLÅTELSEBESIKTNING

Mönsterås STRÖMSRUM 1:10  
Pataholm 306, 384 92 Ålem

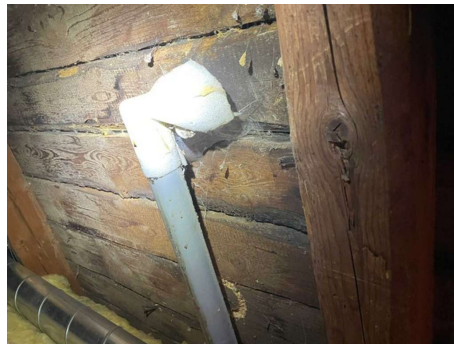
Kontroll är utförd av de ytor åtkomliga från landgång. Enstaka rör har tätats med någon typ av folie. Vid rörets mynning noteras spår av periodvis fuktbelastning, röret bör avlägsnas eller tätas med lock. Rörets funktion har ej kunnat fastställas vid besiktningsstillfället.

-I övrigt noterades inget avvikande på besiktningsbara delar.
