# Besiktningsprotokoll

Anticimex Överlåtelsebesiktning av småhus - nivå 1

| Fastighetsadress:<br>Paradisgatan 6 | |

| Besiktningsdatum:<br>2025-12-09 | Protokollnummer:<br>69443037 |

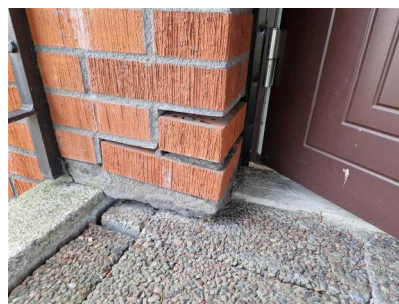
#### Utvändigt / Fasad

Lösa tegelstenar noterades intill entrédörr samt noterades enstaka sprickor på delar av fasaden, bl.a. vid garagedfart samt ovan vissa fönster.

För vidare kontroll och eventuella åtgärder rekommenderas kontakt med murare.

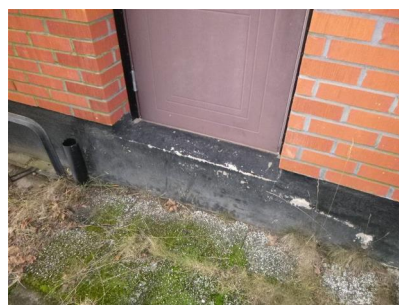
#### Utvändigt / Dörrar

-Dörren vid groventrén har inget skärmtak eller tröskelplåt vilket ökar fuktbelastningen och risken för följdskador mot dörr/tröskel. Med fördel kan skärmtak/tröskelplåt monteras vid dörren.

-Trappsteg saknas vid dörren till groventrén.

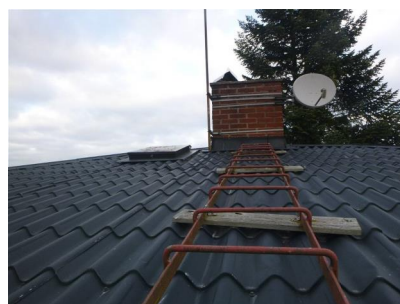
-Glipor noterades i den yttre taktäckningen vidnock samt vid enstaka skivskarvar. Otätheter i den yttre taktäckningen kan leda till ökad fuktbelastning och följdskador mot underliggande delar.

Med fördel kan t.ex. nockbandstätning monteras under nockplåtar.

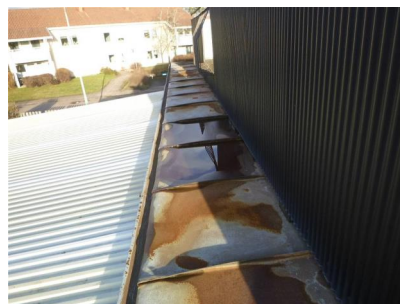
-Plåttaket vid balkongen har inte besiktigats i sin helhet eftersom det ligger ett trallgolv över. Vid synliga delar noterades dock åldersrelaterat slitage/rost samt bristfällig avrinning.

På grund av noterade påpekanden samt förekomsten av fuktfläckar mot underliggande utrymme (entréhall mot altan) rekommenderas kontakt med hantverkare för vidare kontroll/lämpliga åtgärder.

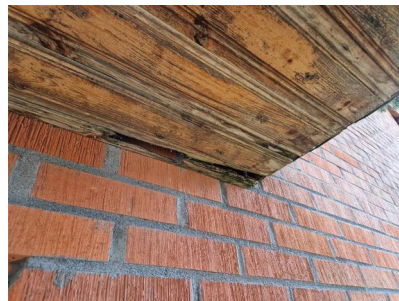
-Entrétaket noterades med åldersrelaterat slitage samt finns fuktspår mot underliggande delar.

Kontakt rekommenderas med hantverkare för vidare kontroll/lämpliga åtgärder.

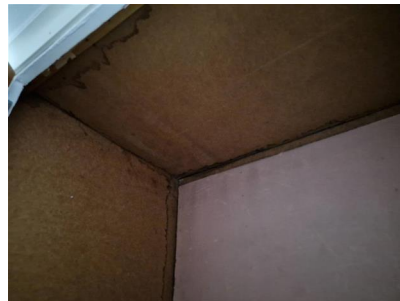
### Entréplan / Entréhall mot altan

Fuktfäckar noterades mot innertak, sett från garderob intill entrédörren. Fuktfäckarna var torra vid besiktningen men bör kontrolleras/hållas under uppsikt, se text Tak.
