# Besiktningssprotokoll

## Anticimex Överlåtelsebesiktning av småhus - nivå 1

Fastighetsbeteckning: Ljunghusen 15:17	
Fastighetsägare: Mats Håkan Mikael Wilhelmsson	
Fastighetsadress: Östra Vråkvägen 8	
Postnummer: 236 42	Ort: Höllviken

Besiktningdatum: 2024-07-12	Protokollnummer: 68401780
Temperatur: 16 °C	Väderlek: Sol
Tekniker: Jonas Andersson	
E-post: Jonas.Andersson@anticimex.se	
Kontor: Malmö	
Närvarande: Håkan Wilhelmsson

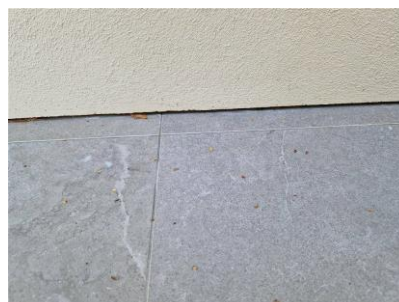
Avståndet mellan fasadbeklädnaden och marken är inte tillräckligt. Eftersom fasadbeklädnaden avslutas för nära mark finns risk för att fukt från marken suggs upp i fasadens nederkant. Detta kan orsaka fuktrelaterade skador i fasadbeklädnaden och bakomliggande konstruktioner (putssläpp).

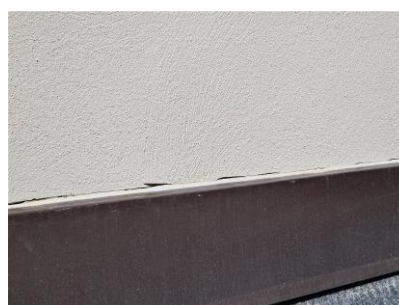
Bristfällig tätning mellan fasadputs och plåtbeslag (kompletteras).

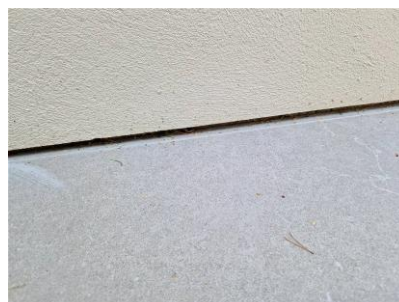
Avståndet mellan fasadbeklädnaden och marken är inte tillräckligt. Eftersom fasadbeklädnaden avslutas för nära mark finns risk för att fukt från marken suggs upp i fasadens nederkant. Detta kan orsaka fuktrelaterade skador i fasadbeklädnaden och bakomliggande konstruktioner (putssläpp).

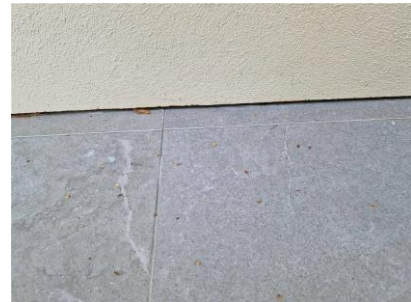
Avståndet mellan fasadbeklädnaden och marken är inte tillräckligt. Eftersom fasadbeklädnaden avslutas för nära mark finns risk för att fukt från marken suggs upp i fasadens nederkant. Detta kan orsaka fuktrelaterade skador i fasadbeklädnaden och bakomliggande konstruktioner (putssläpp).
