Bredåkra 13:27

Brönjebacksvägen 9

Uppdragsnummer	G30721
Besiktningdatum	2024-10-16
Besiktningföretag	OBM Kronoberg AB
Besiktningförrättare	Jonas Håkansson
Närvarande	Fastighetsägare
Giltig till och med	2025-10-16

Byggnadsbeskrivning
1-planshus med källare

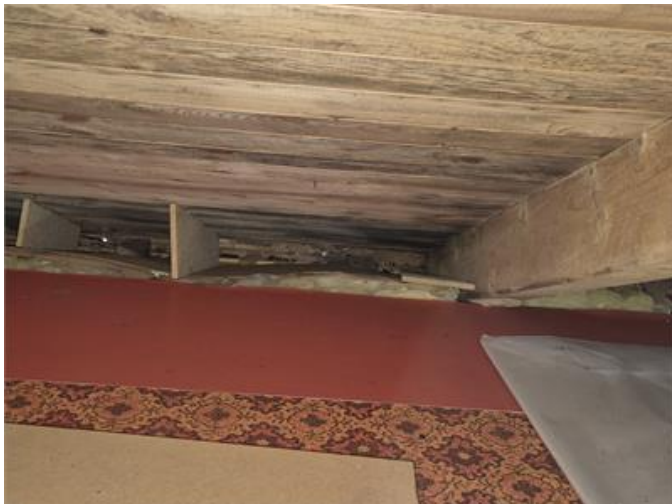
VIND 2: Det förekommer lokala missfärgningar på insidan av yttertakets närmast bjälklag i något takstolsfack. Inga fuktskador eller hållfasthetsförsämringar med byte eller förstärkning av konstruktion noterades i virket. Som åtgärd har någon (oklart när) ökat möjligheten till ventilation av taket närmast bjälklaget men oklart om det är fullt tillräckligt åtgärd vilket inte kan undersökas utan att fuktmätning utförs under kallare delen av vintern då det kan förväntas vara som högst fuktbelastning mot vinden.

Det förekommer lokala missfärgningar på insidan av yttertaket närmast bjälklag i något takstolsfack. Inga fuktskador eller hållfasthetsförsämringar med byte eller förstärkning av konstruktion noterades i virket.

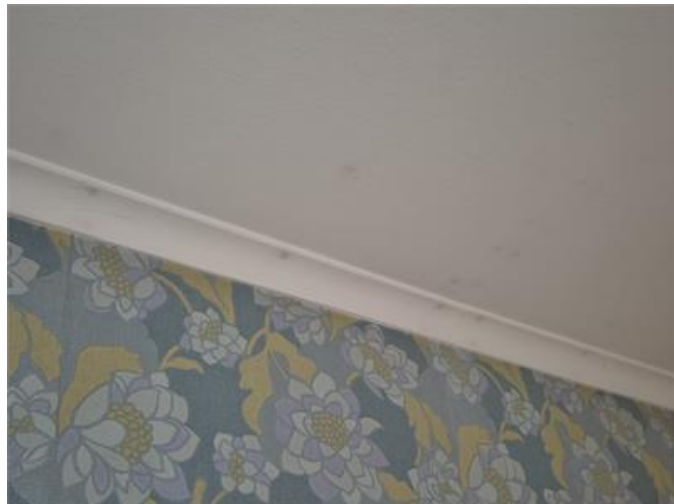
I något rum förekommer fläckar över spikar till taklistor och i tak närmast ytterväggar vilket bedöms bero på sämre isolering, smutspartiklar "dras" till kallare spikhuvuden.

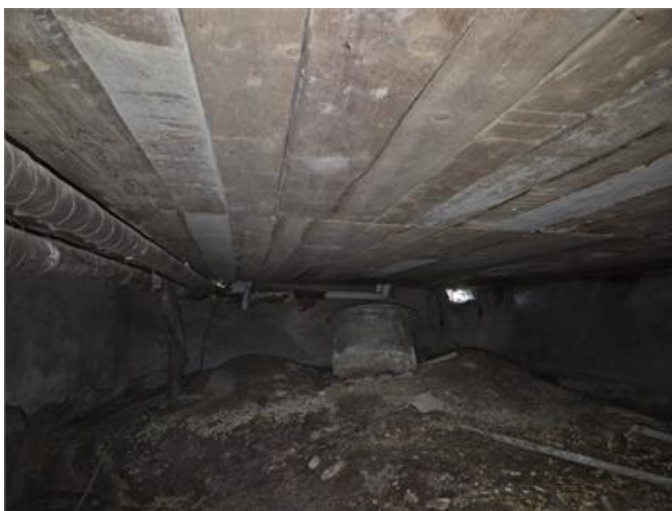
KRYPPGRUND: En kryppgrund är en riskkonstruktion med avseende på fukt- och mikrobiella skador. Se även protokollets näst sista sida Pos. 10. Kontroll av konstruktion visade fuktkvoter på 15-16% i bottenbjälklaget. Risk för mikrobiell tillväxt föreligger om fuktkvoten ligger runt 16-17% och däröver. Fuktkvoten i en kryppgrund växlar med årstiderna. I normalfallet är fuktbelastningen mot kryppgrunden som högst under sommartid (juni-augusti) för att vara lägre under övriga månader över året. Okulärt noterades inga mikrobiella tillväxter på bjälklaget men någon bräda har tidigare använts som formvirke och har hinna av cementslamma. Mikrobiell lukt och lukt från jord upplevdes med risk att lukten kan leta sig upp till bomiljön. Vanlig åtgärd för att reducera fuktbelastningen i en kryppgrund är att täcka marken med ålderbeständig plastfolie vilket reducerar fukttillskott från marken. Marken ska då först rensas från organsikt material.

Bild från krypgrunden.
