**Fastighetsuppgifter**

Hoby 19:129

Splintvägen 3

**Besiktningsuppgifter**

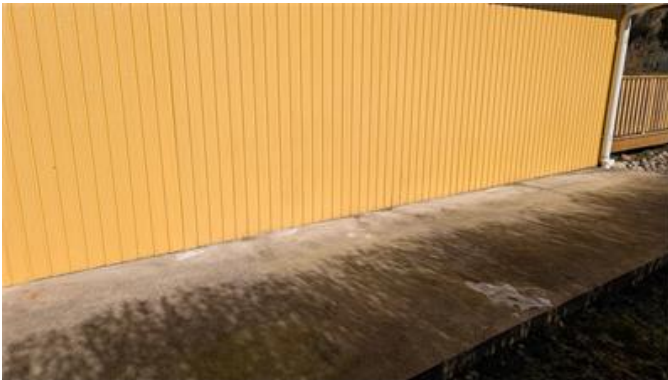
| Besiktningsresultat | | | | | |
|---|---|---|---|---|---|
| Fasad | | X | | | Fuktpåverkan förekommer i nedre del av fasad anslutande till betongplatta utvändig långsida garage. Rekommenderas att montera vattenavledande plåt mellan betongplatta och fasad alternativt skärmtak över för att skydda fasaden. |

Fasad: Fuktpåverkan förekommer i nedre del av fasad anslutande till betongplatta utvändig långsida garage. Rekommenderas att montera vattenavledande plåt mellan betongplatta och fasad alternativt skärmtak över för att skydda fasaden.

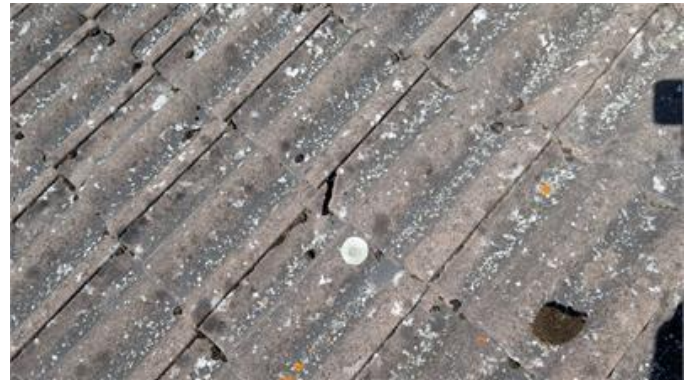
| Besiktningsresultat | | | | | |
|---|---|---|---|---|---|
| Tak | | X | | | Det förekommer minst tretton skadade betongpannor som bör bytas ut. |

Tak: Det förekommer minst tretton skadade betongpannor som bör bytas ut.

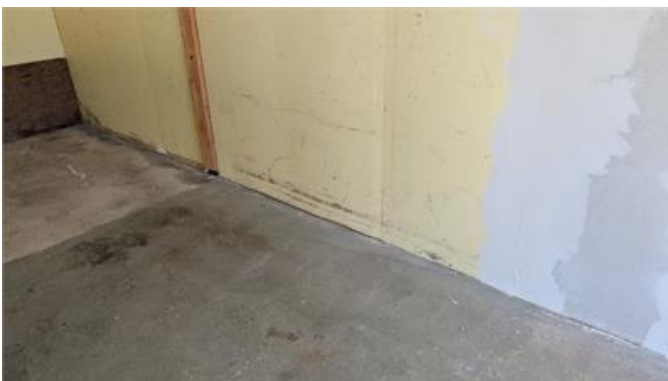
**Garage:** Det förekommer missfärgningar och spår efter fuktuppsug i nedredelar av ytterväggar. Främsta anledningen till fuktpåverkan i utrymmet anses vara tillförd fukt tex smältvatten från inkörd bil. Fuktkontroll av konstruktion visade fuktkvoter på 12 till 16% i syllregel monterad på fuktskydd samt i gipskiva. Risk för mikrobiell tillväxt anges till 17% och däröver. Det rekommenderas att inga större mängder vatten tillförs utrymmet samt att gipskivan längs väggar friläggs från betongplatta för att förhindra vidare fuktpåverkan.

Garage: Det förekommer missfärgningar och spår efter fuktuppsug i nedredelar av ytterväggar. Främsta anledningen till fuktpåverkan i utrymmet anses vara tillförd fukt tex smältvatten från inkörd bil.

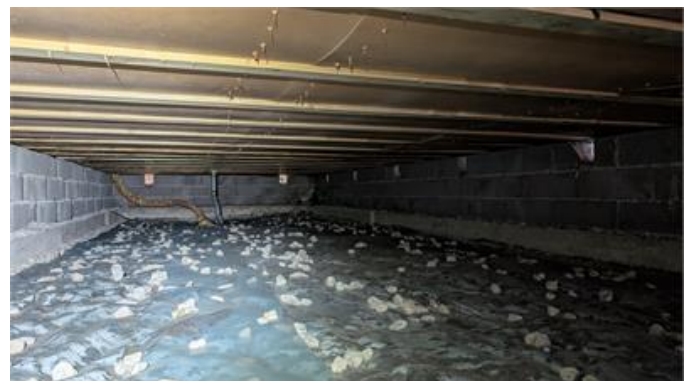
**Krypgrund:** Mikrobiella påväxten på bottenbjälklagets undersida indikerar att grunden delar av året är så fuktig att mikroorganismer utvecklas. Befintliga synliga mikrobiella tillväxter har inte medfört till fuktskador eller hållfasthetsförsämringar i bottenbjälklaget. Att komplettera redan befintlig plastfolie över marken reducerar fuktbelastningen mot grunden. En mer fuktsäker åtgärd för att reducera fuktbelastningen mot grunden är att avfuktare med undertrycksfunktion installeras.

Kontroll av konstruktion visade fuktkvoter på 14-15% i bottenbjälklaget. Risk för mikrobiell tillväxt anges till 17% och däröver.

Fuktkvoten i en krypgrund växlar med årstiderna. I normalfallet är fuktbelastningen mot krypgrunden som högst under sommartid (juni-augusti) för att sjunka under vinterhalvåret.

Krypgrund: Mikrobiella påväxten på bottenbjälklagets undersida indikerar att grunden delar av året är så fuktig att mikroorganismer utvecklas. Befintliga synliga mikrobiella tillväxter har inte medfört till fuktskador eller hållfasthetsförsämringar i bottenbjälklaget.
