# Överlåtelsebesiktning

## Steg 2

| <b>Fastighetsbeteckning</b> | Rödsippan 4 | <b>Fastighetsägare</b> | Eric Söderström &<br>Patricia Söderström |
| <b>Adress</b> | Gullivsstigen 2 | <b>Besiktningdag</b> | 2025-03-17 |

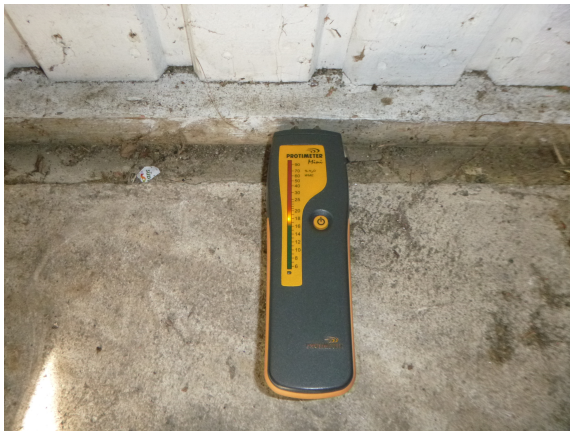
Fuktkvotsmätning är utförd i ovansida av aktuell konstruktion. FK 18-21% kunde uppmätas.

Förhöjda fuktvärden uppmättes i syll yttervägg, se fortsatt teknisk utredning.

Köpare kan begära fortsatt teknisk utredning för att klarlägga om risk för väsentligt fel som besiktningsmannen antecknat i risikanalysen finns eller inte. En fortsatt teknisk utredning ingår inte i överlåtelsebesiktningen. En sådan utredning kan beställas särskilt. En fortsatt teknisk utredning förutsätter fastighetsägarens uttryckliga medgivande. För att utreda orsak samt omfattning av dom förhöjda fuktvärden som uppmättes i syll i garage, rekommenderas att en teknisk utredning görs.
