ÖVERLÅTELSEBESIKTNING

Spekeröds-Berg 1:32
Spekeröds Berg 121, 471 93 Spekeröd

Protokollnummer FBÖ-12163

Besiktningsdag 2024-10-28, 09:00

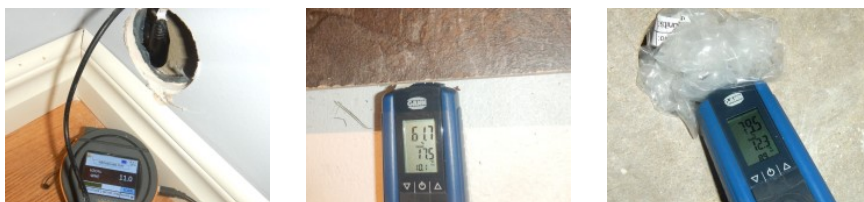
Kontroll av golv- och väggkonstruktionen utfördes genom provhåtagning och vid trösklar. Vid kontroll av konstruktionerna utfördes fuktmätningar. Fuktkvoten uppmättes i väggkonstruktionens stående träregel. Relativ fuktighet uppmättes i den flytande golvkonstruktionen och i den uppreglade golvkonstruktionen.

Fuktkvoten uppmättes till 11 % i regeln. Relativ fuktighet uppmättes till 62 % i den flytande golvkonstruktionen och 80 % i den uppreglade golvkonstruktionen.

Risk för tillväxt av mikroorganismer föreligger om den relativa fuktigheten i den omgivande luften är över 75 % vilket i furuvirke motsvarar en fuktkvot på 17 %

Avvikande lukt upplevdes i den uppreglade golvkonstruktionen. Normal lukt upplevdes i den flytande golvkonstruktionen och i väggkonstruktionen.

- 4.4 Allmänt** Betongplatta på mark med flytande/uppreglad och isolerad golvkonstruktion av trä och väggar av träkonstruktion på grundmurarna är kända så kallade riskkonstruktioner. Då markfukten vanligtvis är närmare 100 % finns risk att träkonstruktionerna på grund av naturlig fuktpåverkan från marken blir så fuktiga så att mikroorganismer kan växa till. Mikroorganismer kan avge avvikande lukter som med tiden sprids till boendemiljön. För att kunna konstatera orsaken till och omfattningen av den avvikande lukten som upplevdes i den uppreglade golvkonstruktionen rekommenderas att en fördjupad undersökning utförs.
