# Besiktningsprotokoll

Anticimex Överlåtelsebesiktning av småhus - nivå 1

| Groland 3:21 | |

| 2025-08-07 | 69190157 |

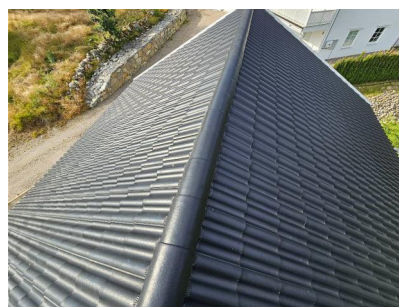
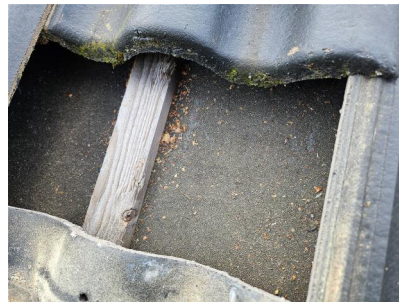
Besiktning av yttertaket har genomförts från mark, okulärt med kamera och via takstege, därifrån kunde de närmaste takpannorna lyftas, underliggande läkt/tätskikt kontrolleras.

Inget att notera vid denna besiktning.

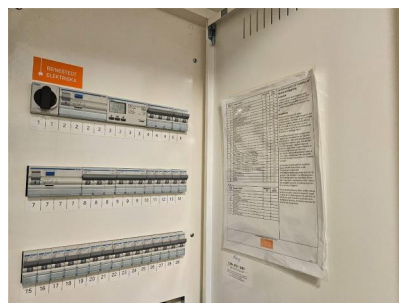
Jordfelsbrytare finns installerad vid el centralen.
