Henån 1:314

Nyhagenvägen 34

Uppdragsnummer	P5159
Besiktningsdatum	2025-12-15
Besiktningföretag	OBM Besiktning Bohuslän
Besiktningförrättare	Mattias Gunnarsson
Närvarande	Säljare, Mäklare
Giltig till och med	2026-12-15

Byggnadsbeskrivning	Byggnadsår
1-planshus med sutterängkällare.	1988
Till eller ombyggnad	Övrigt
	Huset möblerat.

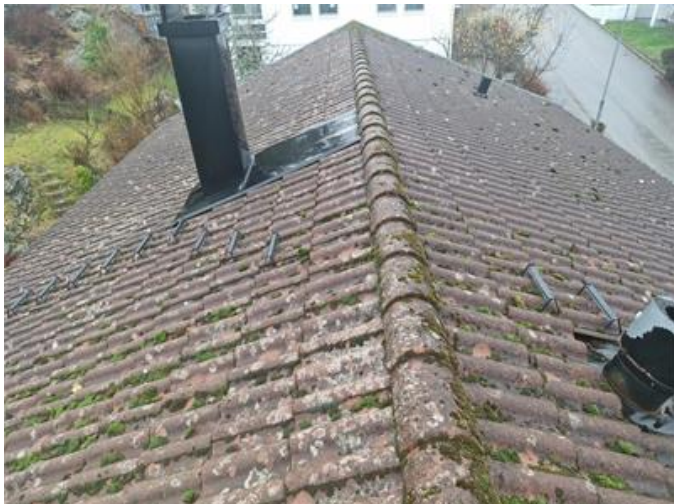
När takpannorna är äldre och har mosspåväxt har de nedsatt motstånd mot vatteninträngning samt ökad risk för att spräckas vid frost.

Tak, äldre pannor med mosspåväxt.

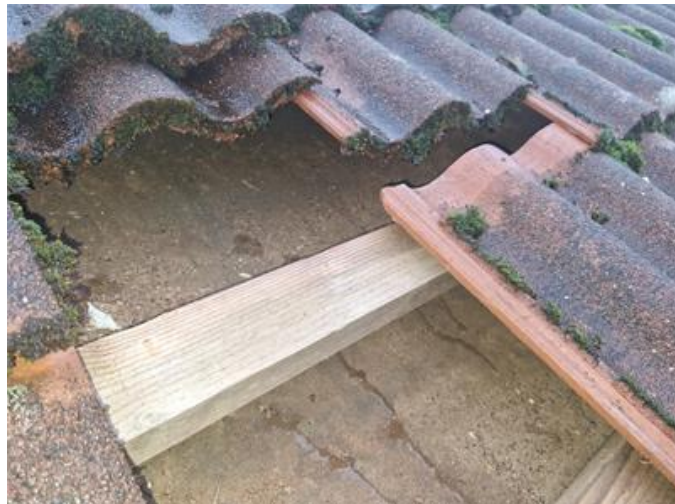
Då underlagstaket består av duk/väv finns risk att regn/snö tränger in i skarvar och andra otätheter och orsaka fuktrelaterade skador i underliggande konstruktioner. Det är därmed extra viktigt att löpande kontrollera att takpannorna är hela och ligger rätt.

Tak, duk/väv som underlagstak.

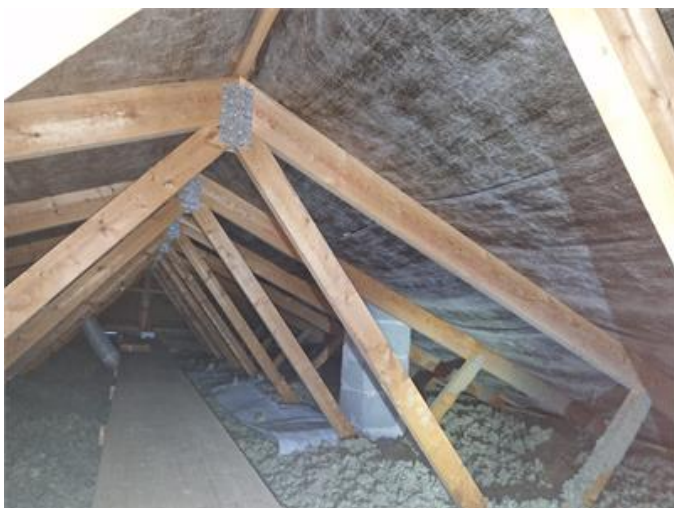
Nockvind, duk/väv som underlagstak.

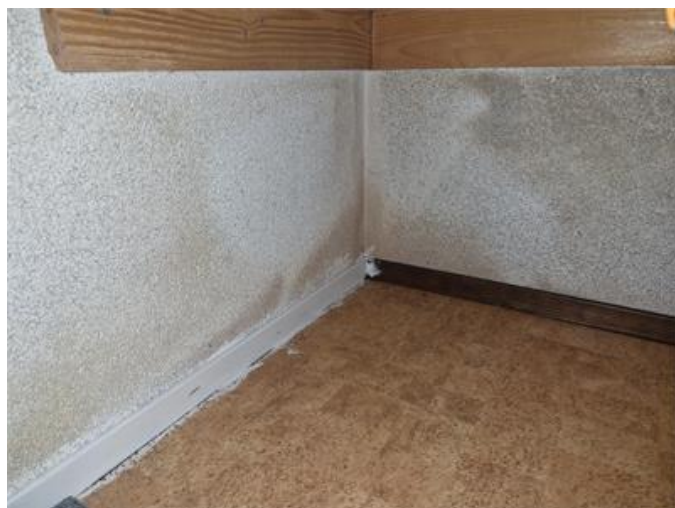
Ytlig mikrobiell påväxt på insidan av grundmuren är oftast ett tecken på bristfällig ventilation. Lösöre och möbler bör inte stå dikt an grundmuren.

Sutterängplan Hobbyrum, missfärgningar på insidan av grundmuren.

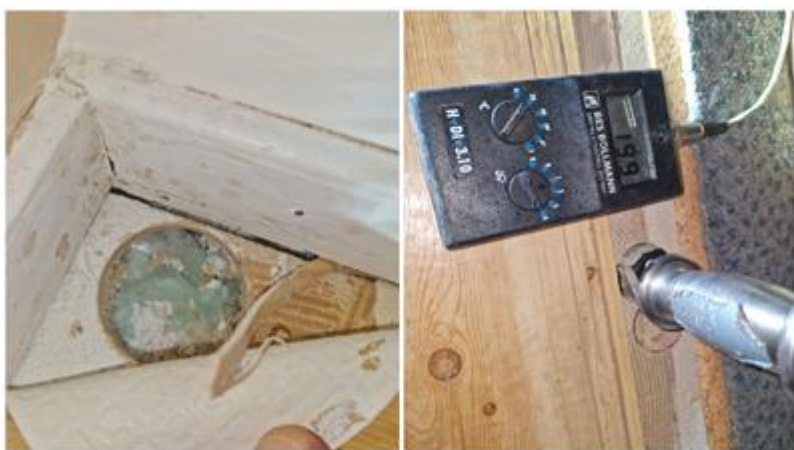
Kontroll av konstruktionen gjordes stickprovsmässigt via befintliga provhål i Gillestuga nordöstra hörnet (golv) samt under tröskel till Hobbyrum.

Svagt unken lukt upplevdes i provhålet.

Fuktkvoten uppmättes till 19-20% i golvregel under tröskel.

Risk för mikrobiell tillväxt föreligger vid en fuktkvot på 17% och rötskador >28%.

För att utreda orsaken och omfattningen av bristerna rekommenderas att en fördjupad undersökning med viss friläggning utförs.
