Fastighetsuppgifter

Stenung 4:140

Lönnvägen 14

Bilaga 1 för kontroll av valda konstruktioner

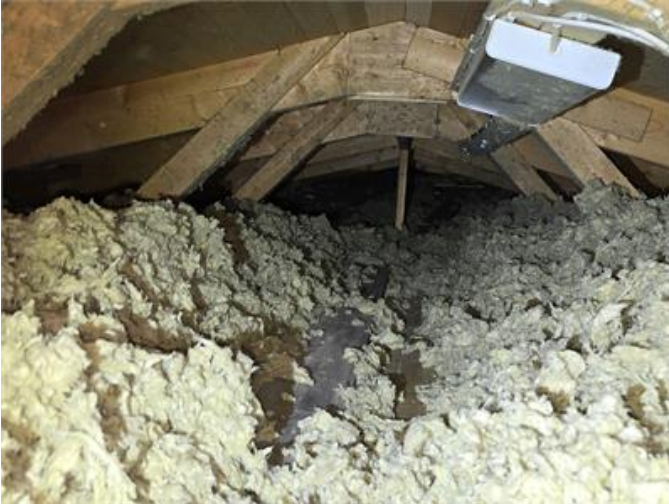
Nockvind: Översiktsbild från gavellucka från väst.

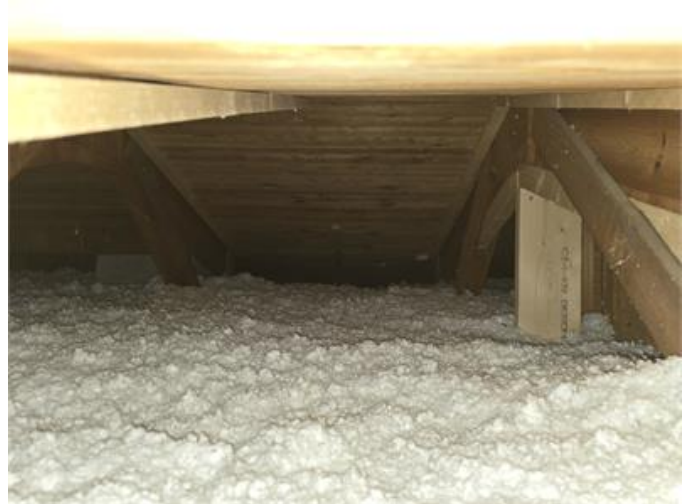
Nockvind: Översiktsbild från lucka i sims genom luftspalt.

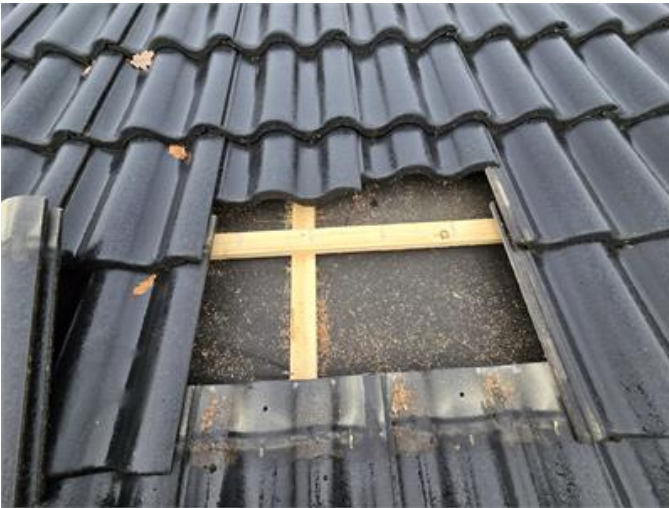
Tak: Stickprovskontroll under pannor, frömjöl noteras.

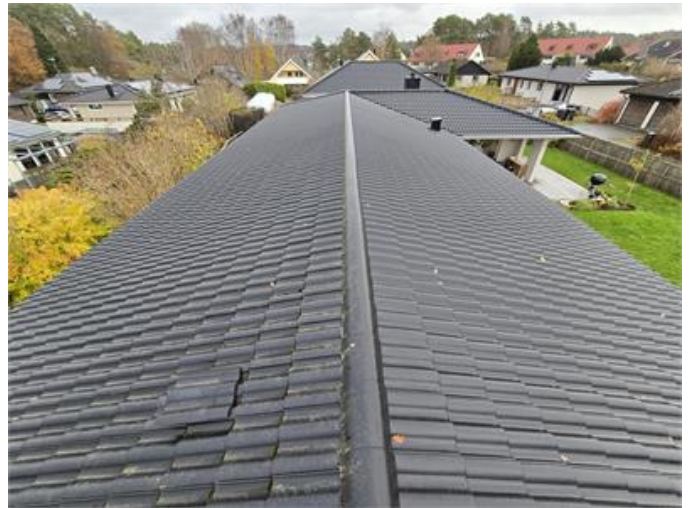
Tak: Översiktsbild.

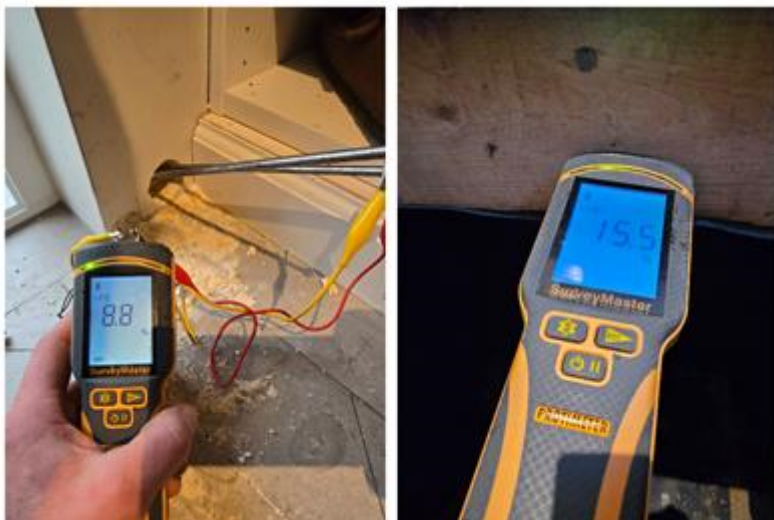
Kontroll av konstruktionen gjordes via stickprovsmässig håltagning i Entre (ytterväggsyll) samt i träbjälklag vid lucka i Kontor (golvregel).

Ingen avvikande lukt upplevdes i konstruktionen och fuktvärden under gränsvärdet för mikrobiell tillväxt uppmättes.

Fuktkvoten uppmättes till ca 8-9% i ytterväggsyll och 15-16% i golvregel.
Risk för mikrobiell tillväxt föreligger vid en fuktkvot på 17% och rötskador >28%.
