**Fastighetsuppgifter**

Fastighetsbeteckning  
Svanesund 3:46  
Adress  
Skogslyckevägen 4  
47231 Svanesund

Uppdragsnummer P5480  
Besiktningdatum 2026-04-12  
Besiktningföretag OBM Besiktning Bohuslän AB  
Besiktningförrättare Erik Jensen  
Närvarande Mäklare.  
Giltig till och med 2027-04-12

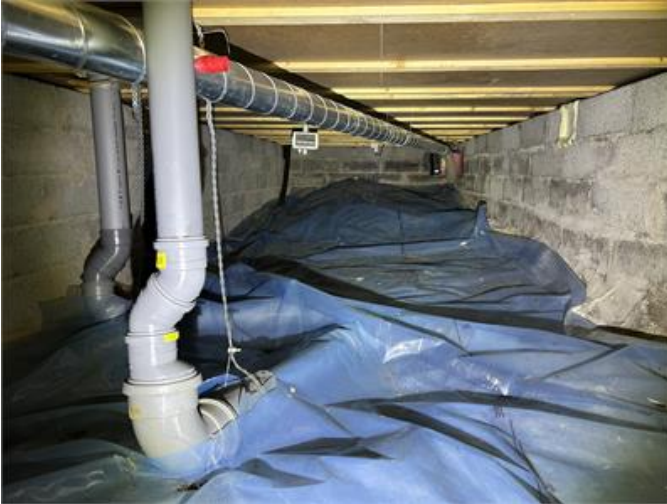
Krypgrund: Översiktsbild 1.

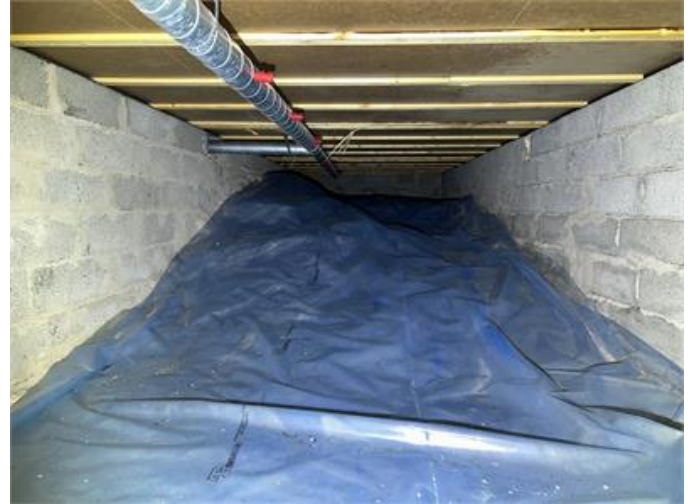
Krypgrund: Översiktsbild 2.

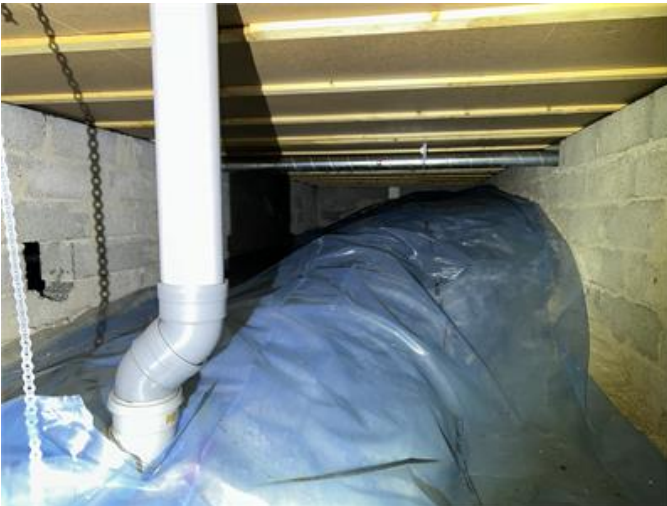
Krypgrund: Översiktsbild 3.

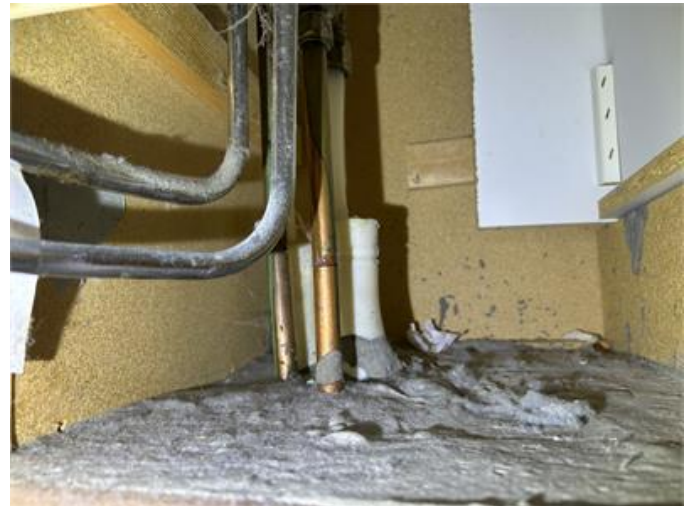
VVS		X			Vatteninstallationer följer en tidigare standard. Se även "kök".
Ventilation	X				Inget att notera.

VVS: Vatteninstallationer följer en äldre standard.

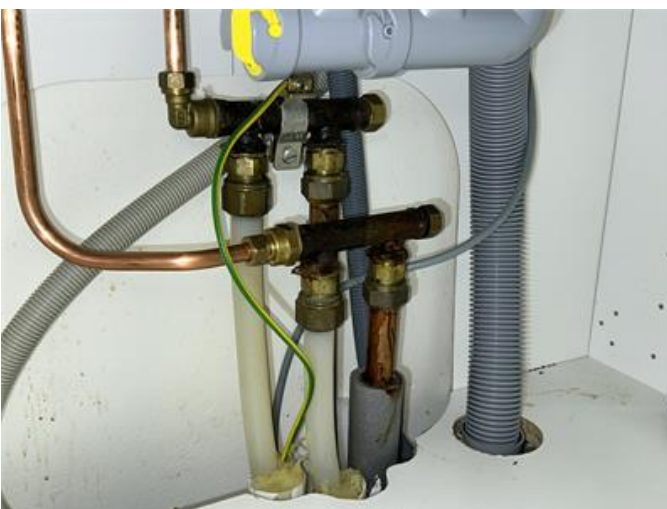
VVS: Korrosion på fördelningsrör och kopplingar, kontakta fackman för översyn.

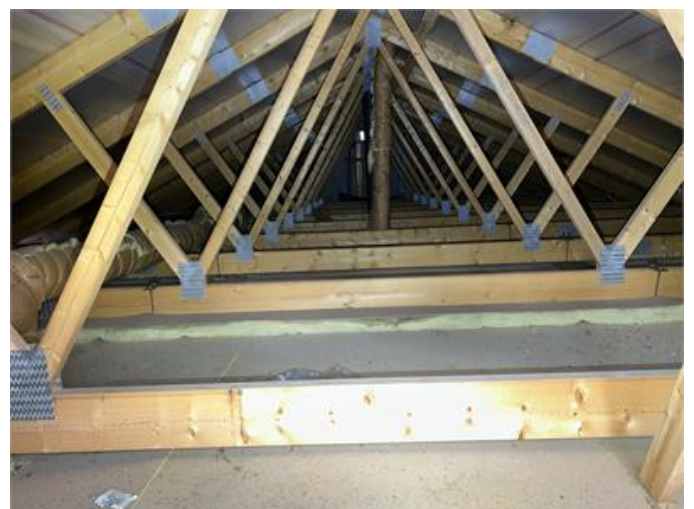
Nockvind: Översiktsbild.

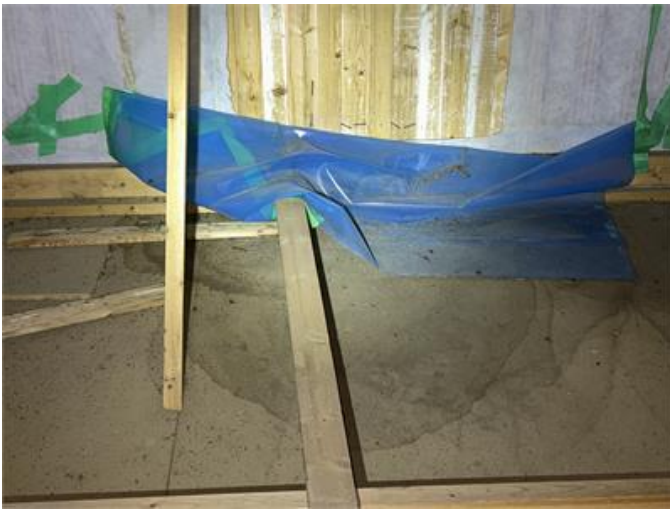
Då underlagstaket består av armerad plastfolie finns risk att vatten tränger in via otätheter (tex spikhål för reglar eller skador i väven) och orsaka fuktrelaterade skador i underliggande konstruktioner. Det är därmed extra viktigt att löpande kontrollera att takpannorna är hela och ligger rätt. Det medför även en ökad risk för kondensbildning på insidan av plastväven, då denna blir kallare jämfört med råspont eller träfiberskivor.

Nockvind: Fuktanvisning på spånskivor vid den norra vindsluckan, torra vid besiktning.

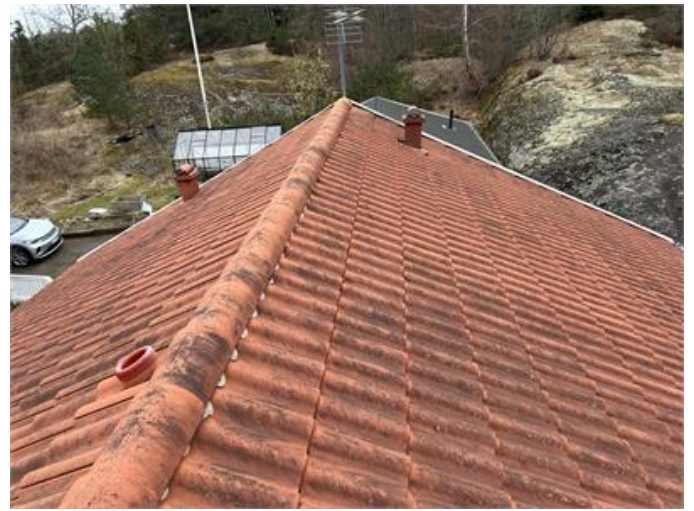
Tak: Översiktsbild.

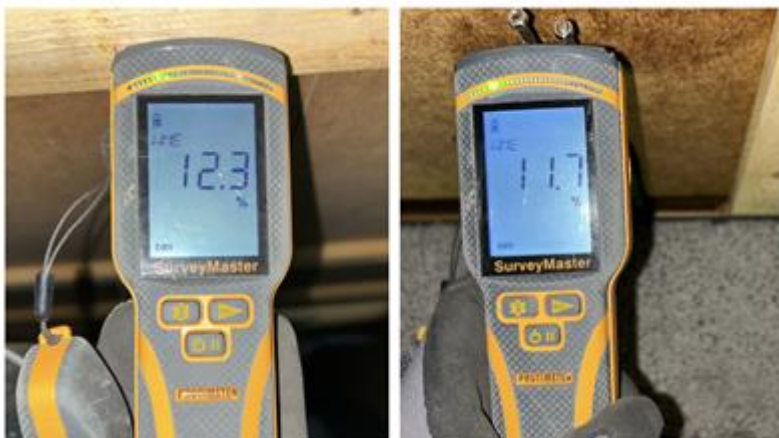
Kontroll av konstruktionen utfördes genom stickprovsmässig fuktmätning i syll, bärlinor och golvreglar. Fuktvärden under gränsvärde för mikrobiell tillväxt uppmättes. Fuktkvoten i uppmättes till 11-13%. Risk för mikrobiell tillväxt föreligger vid en fuktkvot på 17% och rötskador >28%.
