Fastighetsbeteckning
Stora bräcke 3:12
Adress
Orreviksvägen 75
45196 Uddevalla

Uppdragsnummer P5619
Besiktningdatum 2026-05-13
Besiktningföretag OBM Besiktning Bohuslän AB
Besiktningförrättare Erik Jensen
Närvarande Mäklare.
Giltig till och med 2027-05-13

Byggnadsbeskrivning	Byggnadsår
Huset är ett 1-planshus med källare.	1967
Till eller ombyggnad	Övrigt
	Möblerat.

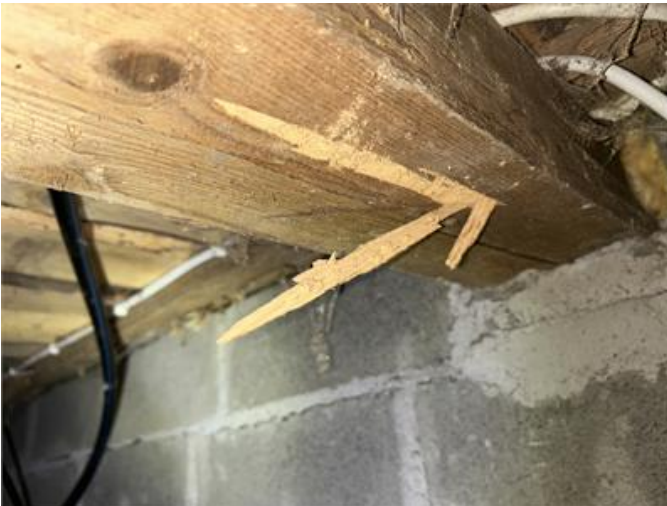
Krypgrund: Torrröta noteras i bl.a. bärlinor.

Avvikande lukt upplevdes.
Torröta i bl.a. bärlinor och blindbottenbrädor förekommer.
Mikrobiell påväxt noteras på blindbotten och mark.

Kontroll av konstruktionen utfördes genom stickprovsmässig fuktmätning i syll, bärlinor och golvreglar. Fuktvärden över gränsvärde för mikrobiell tillväxt uppmättes. Fuktkvoten i uppmättes till 16-20%. Risk för mikrobiell tillväxt föreligger vid en fuktkvot på 17% och rötskador >28%.

Det rekommenderas att denna besiktning kompletteras med en fördjupad undersökning med viss friläggning för att utreda orsaken till samt omfattningen av de fuktrelaterade skadorna/bristerna. En sådan utredning resulterar oftast i ett åtgärdsförslag, vanligt är att installation av krypgrundsavfuktare (adsorptionsavfuktare) rekommenderas i kombination med eventuella andra åtgärder.

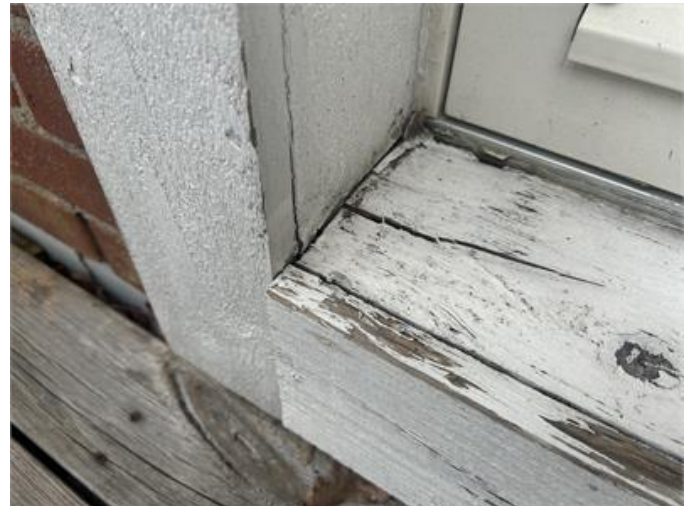
Rötskador försämrar konstruktionens vattenavvisande förmåga och medför risk för fuktskador även i bakomliggande konstruktion. Kontakta snickare för kontroll och åtgärd.

Träfasad: Rötskador runt t.ex. altandörr på östsidan.

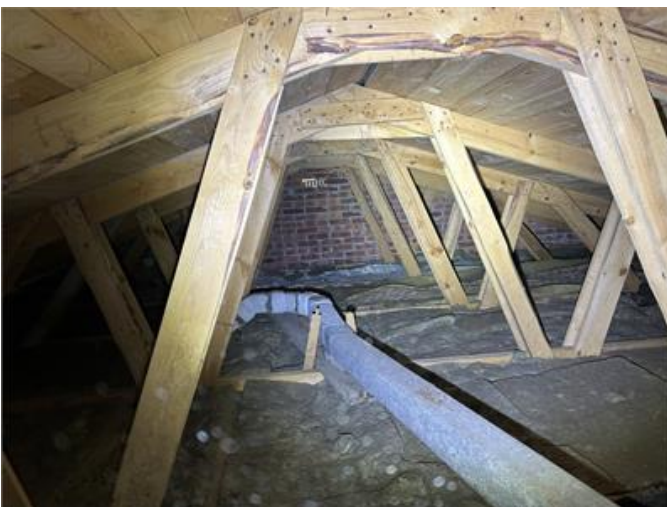
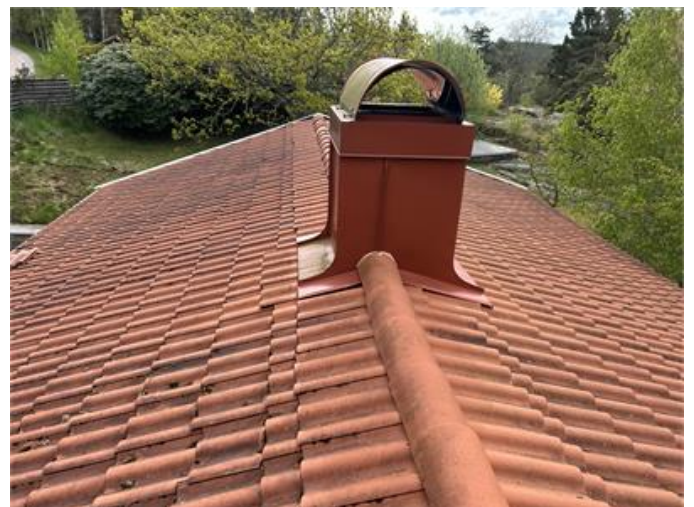
Nockvind: Översiktsbild.

Om det finns brister i tätningen mellan ett varmt (bostad) och ett kallt (vind) utrymme finns det en risk att relativt varm och fuktig luft kommer ut från det varma utrymmet och möter en kall yta och kondenserar. Mikrobiell missfärgning och kondens på yttertakskonstruktionen är en indikering på att inneluften kommer ut till vinden så att ett gynnsamt klimat för en mikrobiell tillväxt har uppstått. För att komma tillrätta med detta måste fuktutlösningen inifrån bostaden minskas. Detta kan göras genom att ventilationen i bostaden förbättras samt att eventuella otätheter i vindsbjälklaget (tak/väggvinklar, vindslucka mm.) tätas.

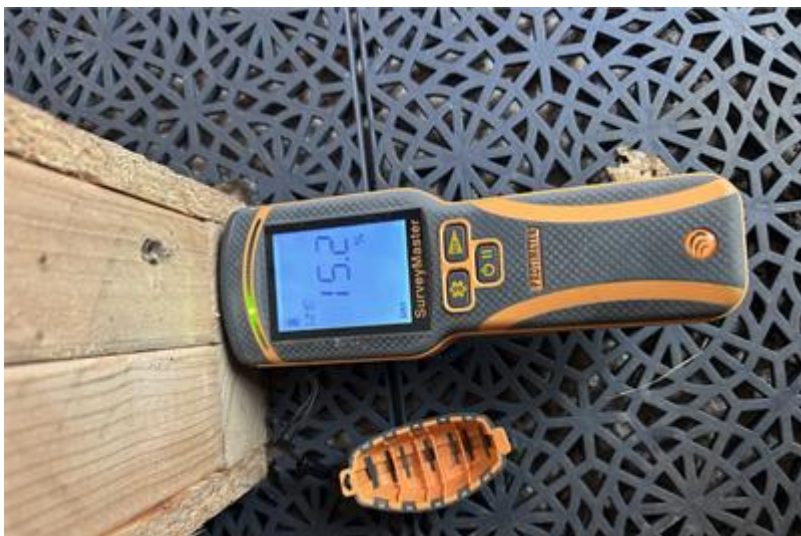
Kontroll av konstruktionen gjordes via stickprovsmässigt vid enklare uppreglad vägg.

Ingen avvikande lukt upplevdes i konstruktionen och fuktvärden under gränsvärdet för mikrobiell tillväxt uppmättes. Fuktkvoten uppmättes till 15-16% i väggregel.

Risk för mikrobiell tillväxt föreligger vid en fuktkvot på 17% och rötskador >28%.
