**Fastighetsuppgifter**

Nösund 1:166

Björbergshalsen 8

Uppdragsnummer	P5673
Besiktningdatum	2026-05-21
Besiktningföretag	OBM Besiktning Bohuslän AB
Besiktningförrättare	Lars Olsson
Närvarande	Säljare samt mäklare
Giltig till och med	2027-05-21

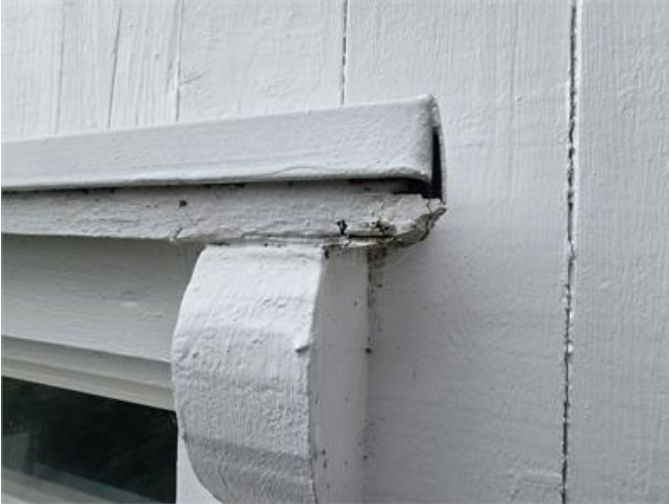
Fönster: Träkepsar inklädda med plåt, lokalt noterades rötskador i trädetaljer.

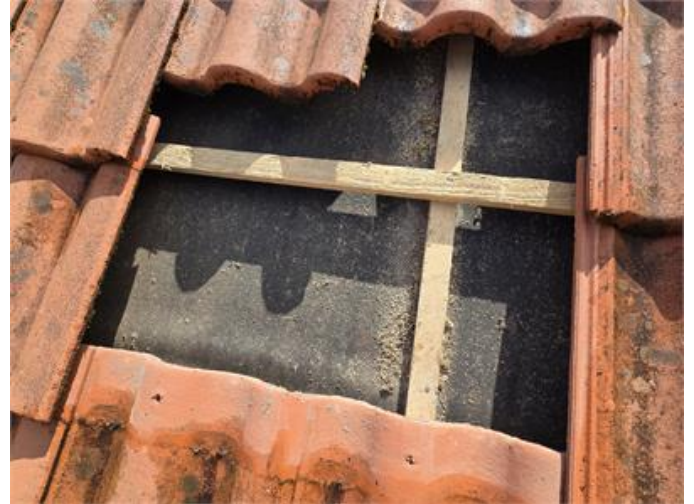
Tak: Stickprovskontroll under pannor.

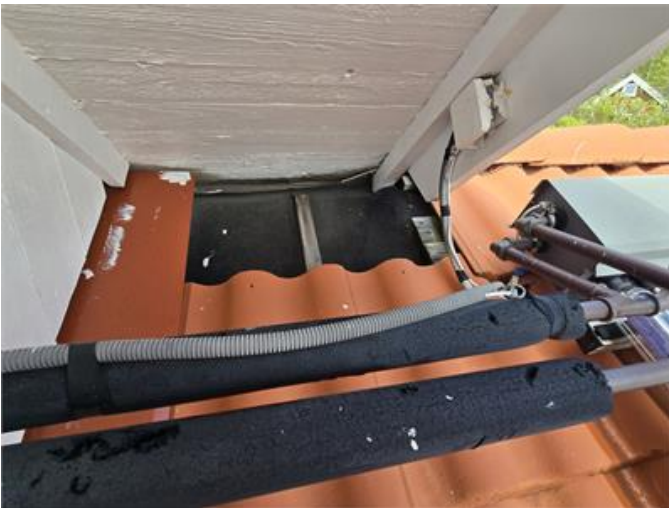
När det finns otätheter i den yttre taktäckningen innebär det risk för att vatten kan tränga in och orsaka fuktrelaterade skador i underliggande konstruktion.

Tak: Otätheter förekommer lokalt, t ex mot öst där pannor/plåt ej finns.

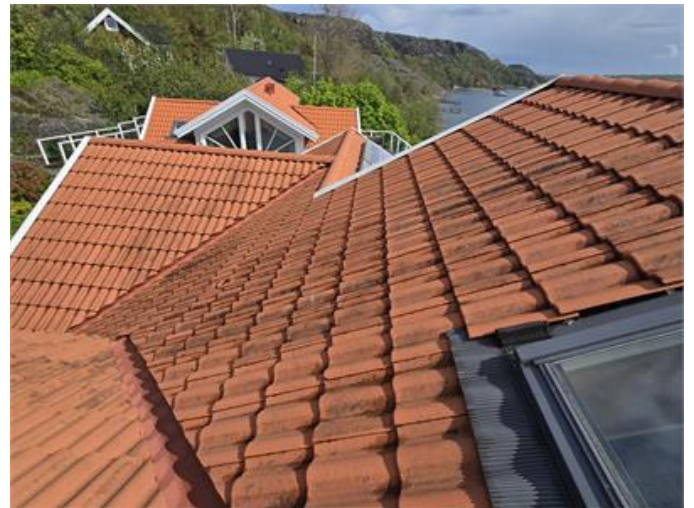
Tak: Översiktsbild mot öst.
