Nösund 1:63

Björbergshalsen 6

Byggnadsbeskrivning 1½-planshus med kryppgrund/grovkällare.	Byggnadsår 1923
Till eller ombyggnad 2004 samt 2022 Omfattande renovering.	Övrigt Huset är möblerat.

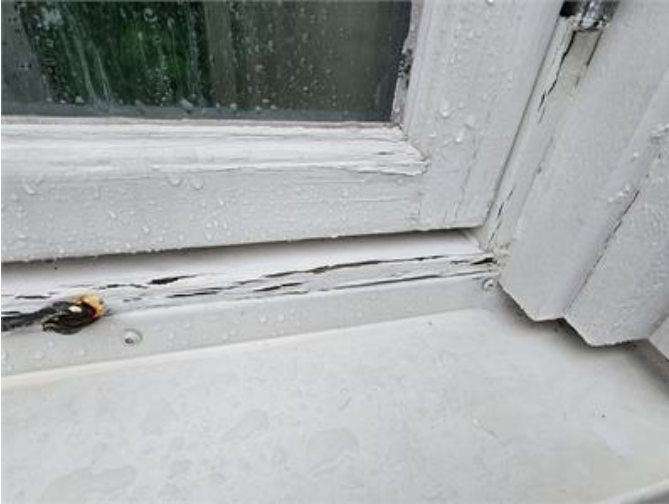
Träkonstruktioner där underhåll/målnings behov finns riskerar p.g.a. sämre vattenavvisande förmåga att få fukt- och rötskador. Träkepsar ovan fönster täckta med plåtbleck, viss risk för kondensrelaterade skador i trä.

Fönster: Flertal fönster med underhåll/målningsbehov.

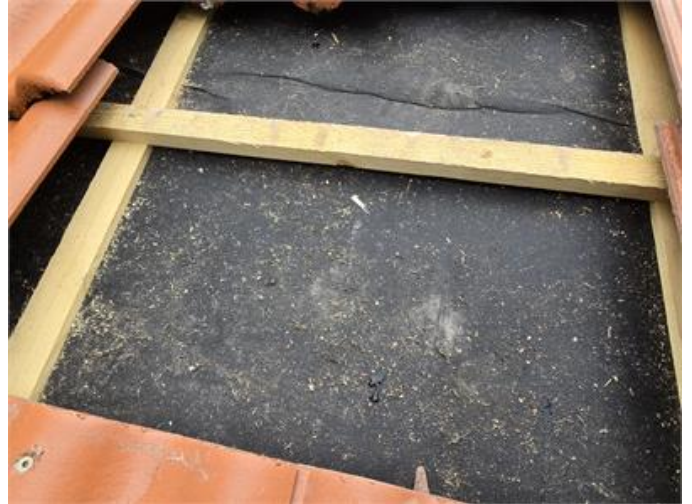
Tak: Stickprovskontroll under pannor, tunn ströläkt noterades.

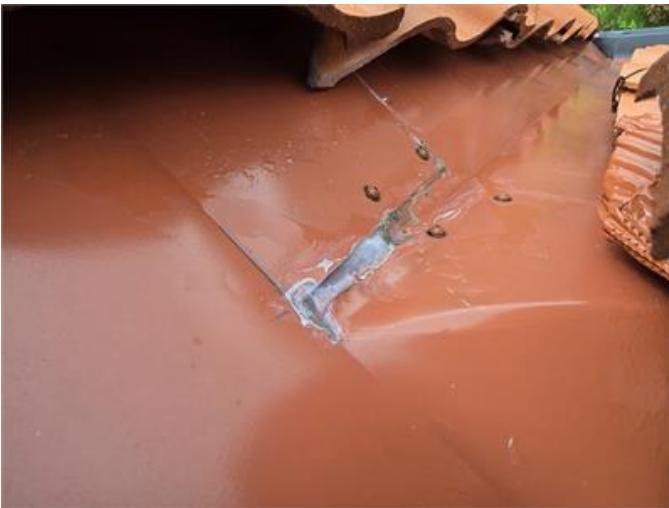
När det finns otätheter i den yttre taktäckningen, och infästning i rännalar, innebär det risk för att vatten kan tränga in och orsaka fuktrelaterade skador i underliggande konstruktion.

Tak: Infästningar samt tätningar i rännal.

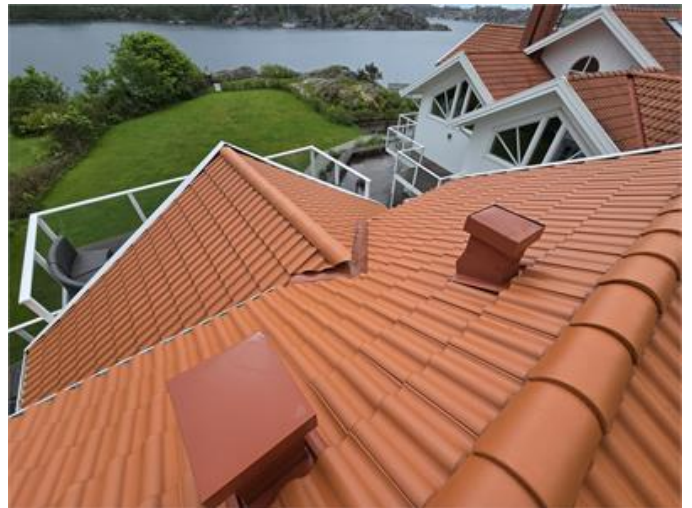
Tak: Översiktsbild.

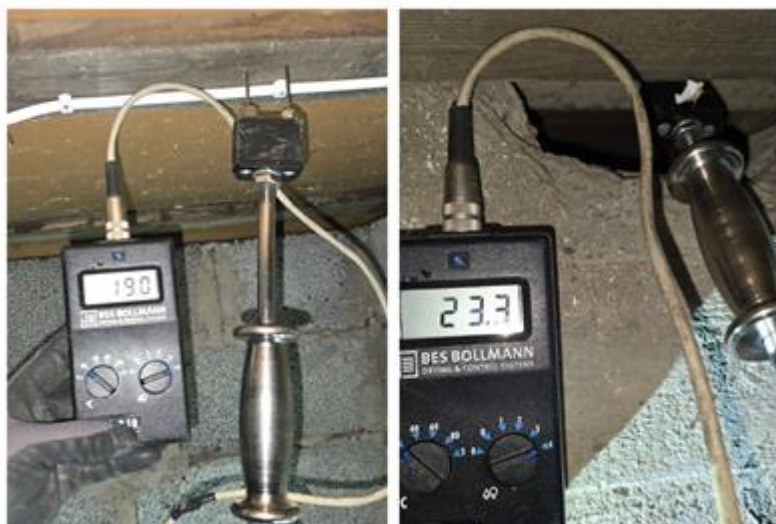
Fuktig miljö och unken/mikrobiell lukt upplevdes.
Fuktanvisning noteras i blindbotten.

Fuktvärden över gränsvärde för mikrobiell tillväxt uppmättes.
Fuktkvoten i uppmättes till 19-24%.

Risk för mikrobiell tillväxt föreligger vid en fuktkvot på 17% och rötskador >28%.
