Lilldal 1:36

Ferragonvägen 4

Uppdragsnummer	P5691
Besiktningdatum	2026-05-25
Besiktningföretag	OBM Besiktning Bohuslän AB
Besiktningförrättare	Erik Jensen
Närvarande	Ensam på plats.
Giltig till och med	2027-05-25

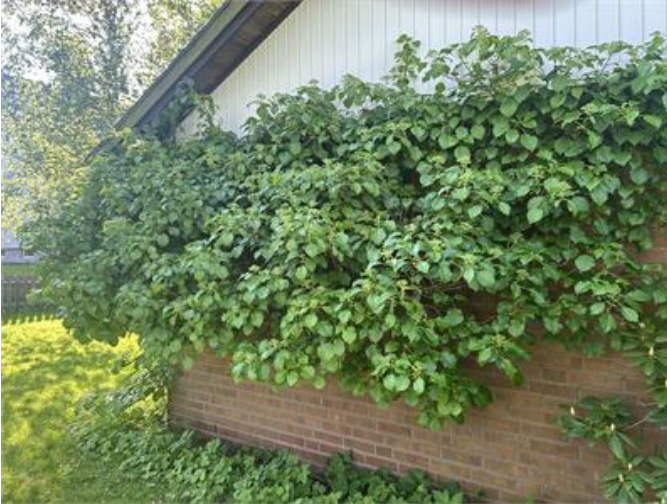
Det kan uppstå problem med dagvattenledningar samt dräneringssystemet när det förekommer växter intill byggnaden. Man kan även få fuktrelaterade skador i fasadens konstruktion, då växter hindrar solen från att värma fasaden så att en uttorkning kan ske.

Mark: Växter/rabatter vid grundmuren.

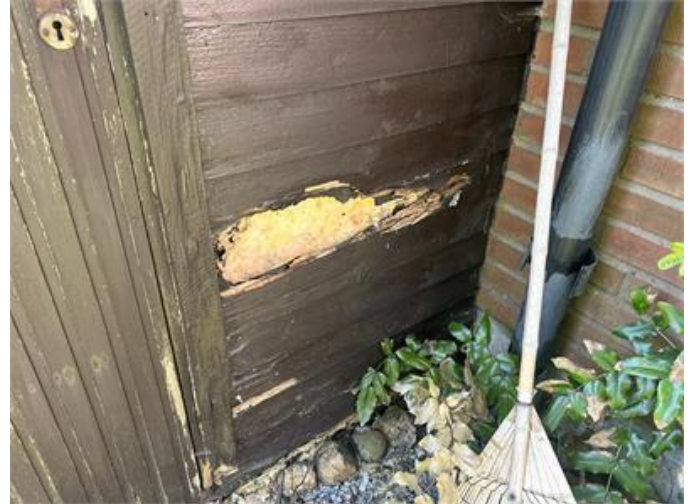
Rötskador försämrar konstruktionens vattenavvisande förmåga och medför risk för fuktskador även i bakomliggande konstruktion. Kontakta snickare för kontroll och åtgärd.

Träfasad: Rötskador/otätheter förekommer på flera ställen.

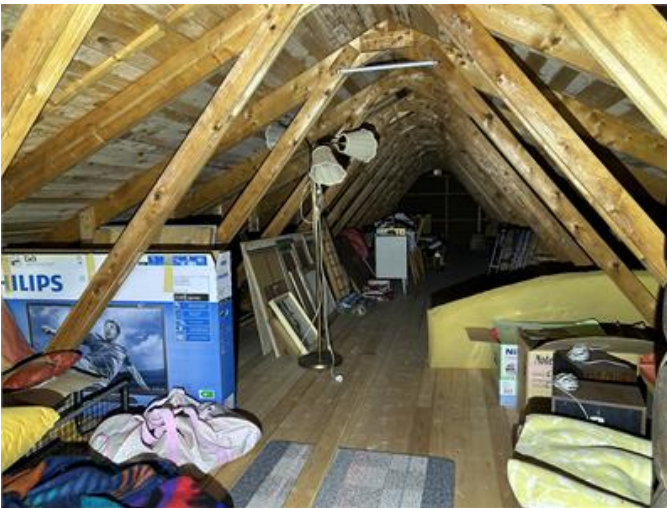
Nockvind: Översiktsbild.

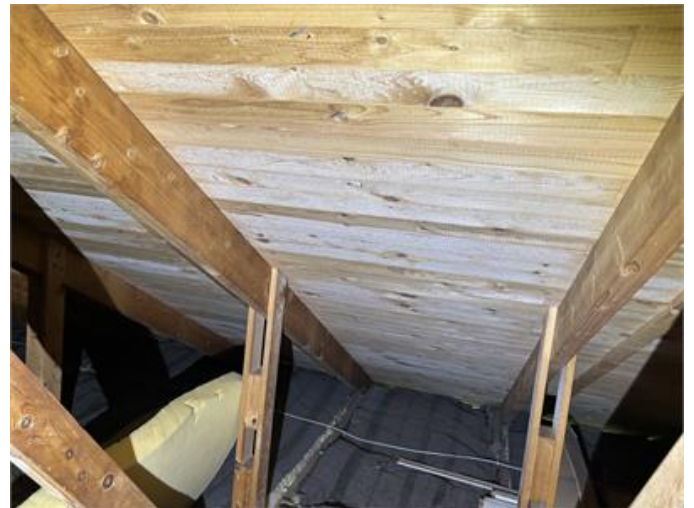
Den mikrobiella påväxten på underlagstaket indikerar att vinden periodvis tillförs eller har tillförts fukt inifrån bostaden, som den kallare delen av året riskerar att kondensera mot underlagstaket (sk konvektionsskada). För att komma tillrätta med detta måste fukttilförseln inifrån bostaden minskas. Detta kan göras genom att ventilationen i bostaden förbättras samt att eventuella otätheter i vindsbjälklaget (tak/väggvinklar, vindslucka mm.) tätas.

Nockvind: Mikrobiell påväxt noteras på flera ställen.

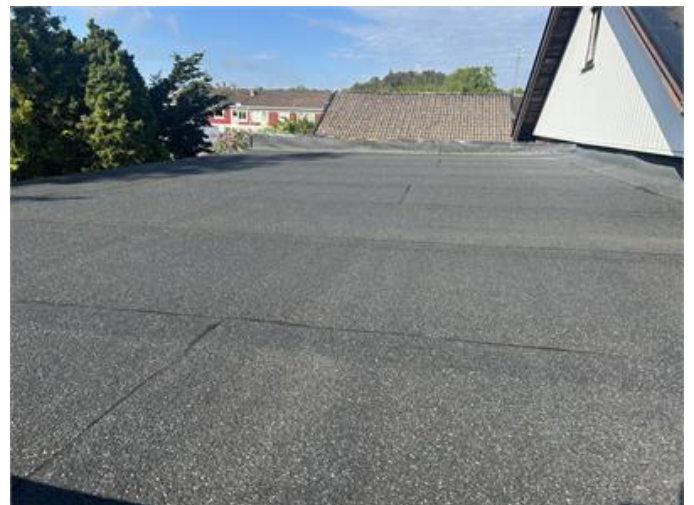
Låglutande papptak är ofta skadedrabbade. Uppskattad livslängd på ett papptak varierar beroende på kvalitet och tillverkare, men uppskattas vanligen till 20-25 år. När takpappan är äldre innebär det ökad risk för fuktrelaterade skador i underliggande konstruktion.

Garagetak: Översiktsbild.

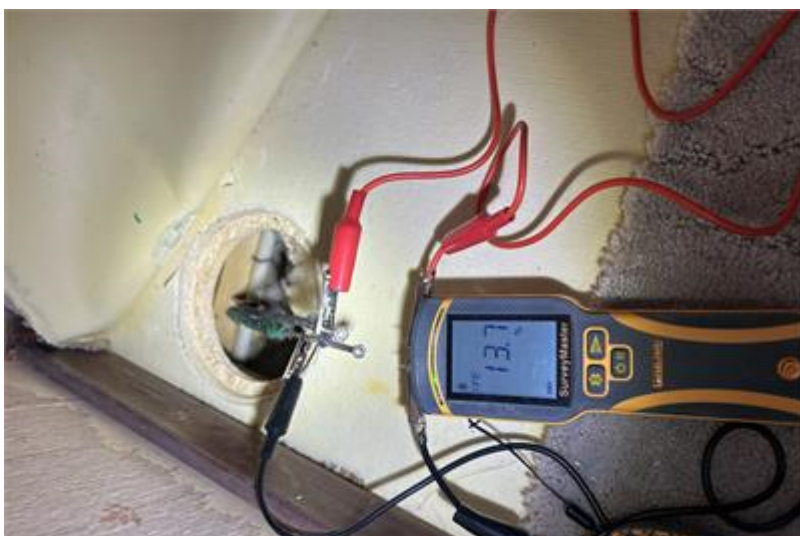
Kontroll av konstruktionen gjordes via stickprovsmässig håltagning i golv i sovrum 2 (ytterväggsyll). Ingen avvikande lukt upplevdes i konstruktionen och fuktvärden under gränsvärdet för mikrobiell tillväxt uppmättes. Fuktkvoten uppmättes till 13-14% i ytterväggsyll. Risk för mikrobiell tillväxt föreligger vid en fuktkvot på 17% och rötskador >28%.
