Fastighetsbeteckning
Sunna 1:521
Adress
Skräddarevägen 12
471 90 Kyrkesund

**Besiktningssuppgifter**

Uppdragsnummer P5585
Besiktningdatum 2026-05-05
Besiktningföretag OBM Besiktning Bohuslän AB
Besiktningförrättare Lars Olsson
Närvarande Säljare samt mäklare
Giltig till och med 2027-05-05

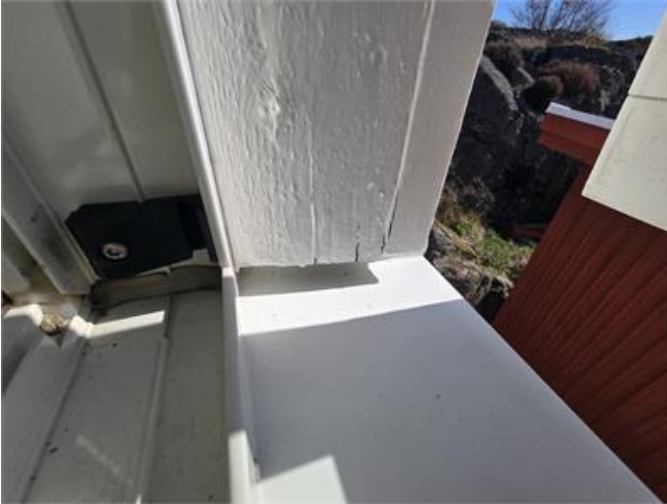
Fönster: Begynnande rötskada i nederkant salning vid fönster på Sovrum 4.

Rötskador försämrar konstruktionens vattenavvisande förmåga och medför risk för fuktskador även i bakomliggande konstruktion.

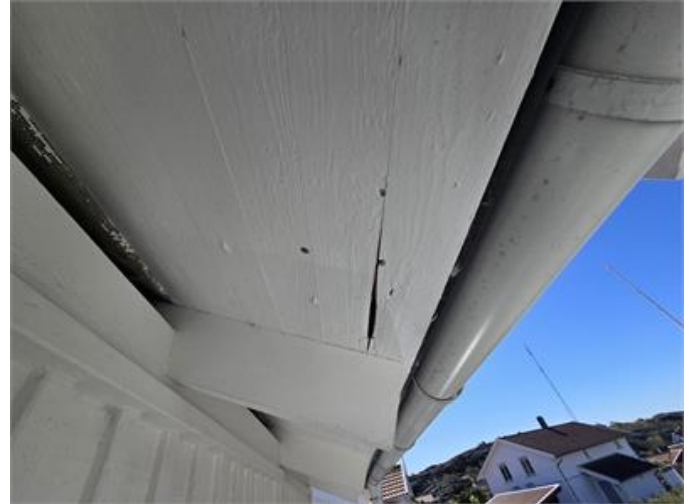
Tak: Mindre rötskada i råspont vid kök.

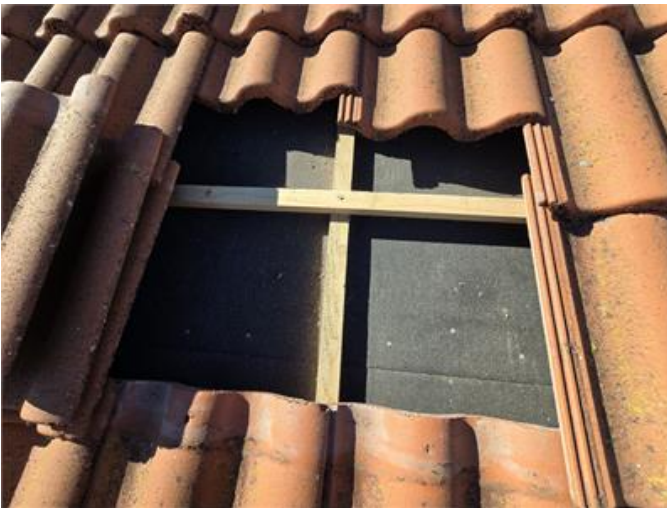
Tak: Stickprovskontroll under pannor utan anmärkning.

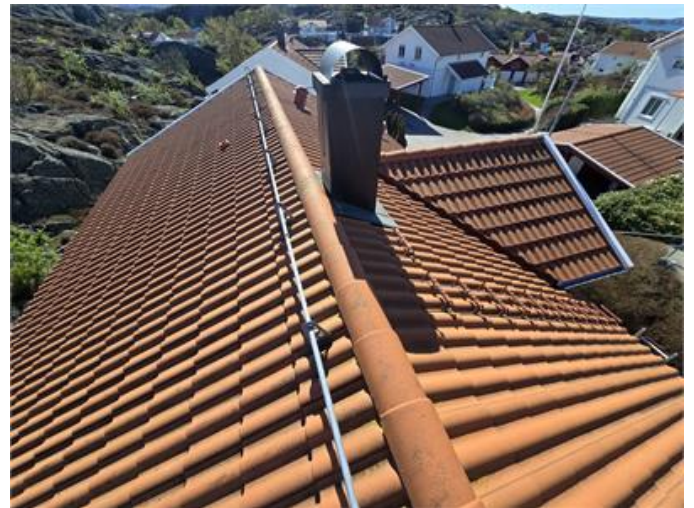
Tak: Översiktsbild, mossa/lav börjar få fäste.
