Rönnäng 1:414

Hästskovägen 6

Uppdragsnummer	P5667
Besiktningsdatum	2026-05-20
Besiktningföretag	OBM Besiktning Bohuslän AB
Besiktningförrättare	Lars Olsson
Närvarande	Säljare
Giltig till och med	2027-05-20

Byggnadsbeskrivning	Byggnadsår
1-planshus grundlagd på kryppgrund. Vidbyggt garage.	1973
Till eller ombyggnad	Övrigt
2021 Ändrat planlösning i kök samt hall.	Huset är möblerat.

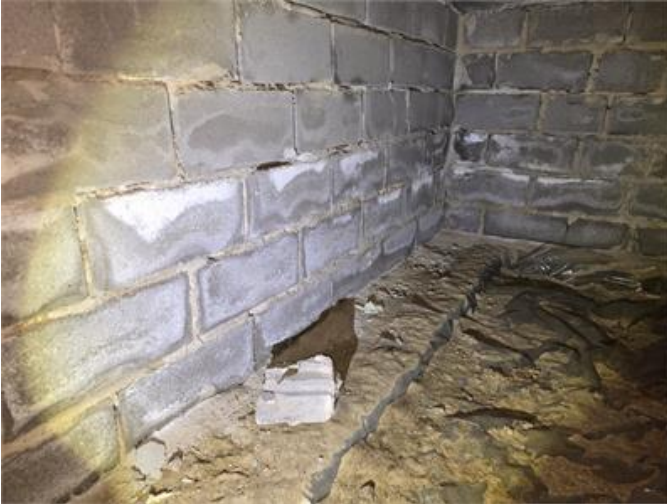
Krypgrund: Mineralutfällningar noteras på grundmurar.

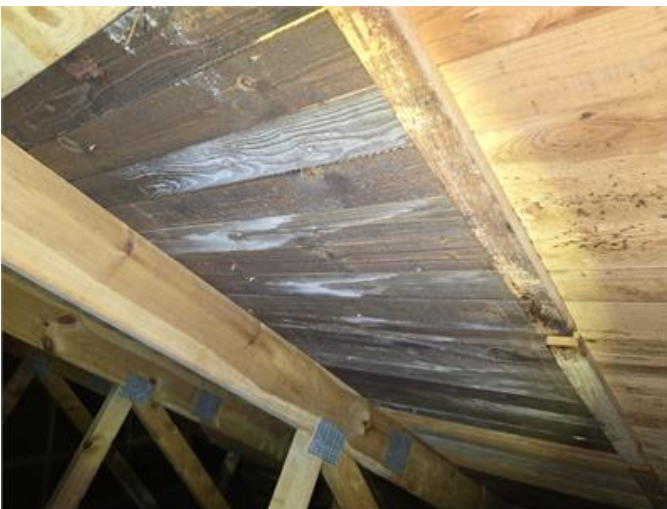
Nockvind: Enstaka fack med mikrobiell påväxt.

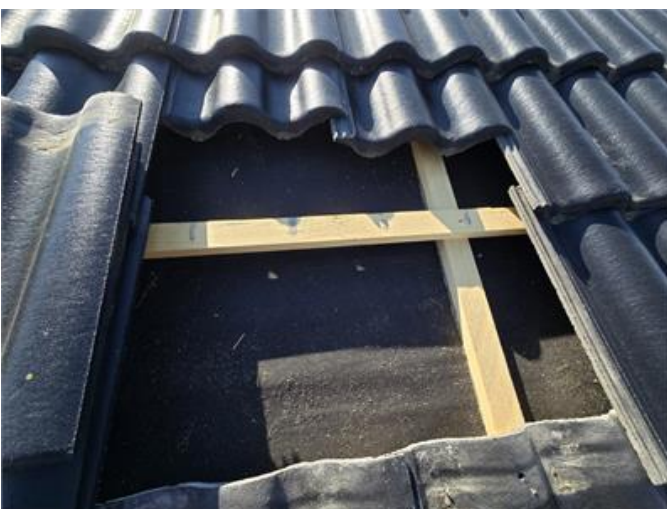
Tak: Stickprovskontroll under pannor utan anmärkning.

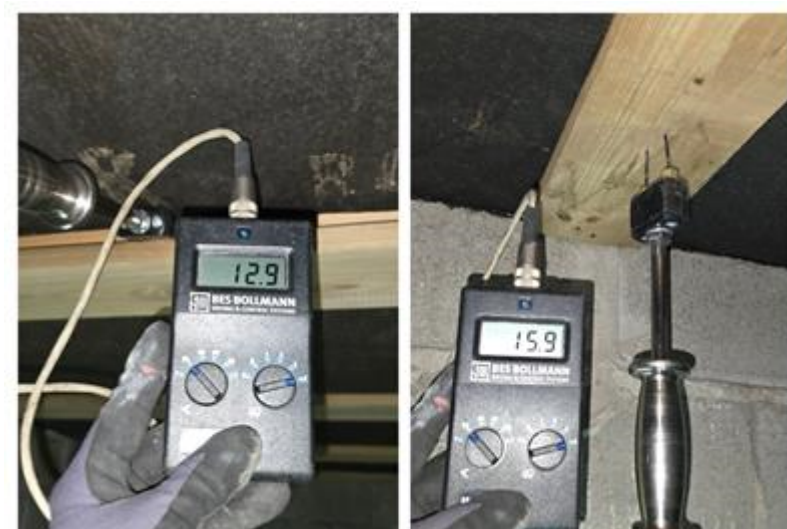
Bilaga 1 för kontroll av valda konstruktioner

Fuktgenomslag noterades på nederkant av grundmuren.
Rötskyddsbehandlat virke förekommer i konstruktionen, kan i vissa fall avge en avvikande kemisk lukt.

Kontroll av konstruktionen utfördes genom stickprovsmässig fuktmätning i syll, bärlinor och golvreglar.

Fuktvärden över gränsvärde för mikrobiell tillväxt uppmättes.

Fuktkvoten i uppmättes till 12-16%.

Risk för mikrobiell tillväxt föreligger vid en fuktkvot på 17% och rötskador >28%.

Krypgrunder är generellt ansett som en riskkonstruktion för fuktskador. En för ändamålet avsedd krypgrundsavfuktare finns installerad (sk adsorptionsavfuktare). Syftet med denna installation är att genom avfuktning säkerställa att luftfuktigheten i utrymmet aldrig överstiger gränsvärden för mikrobiell tillväxt samt minska risken att avvikande lukter når boendemiljön. Det rekommenderas att funktion säkerställs genom årlig kontroll och service av fackman.

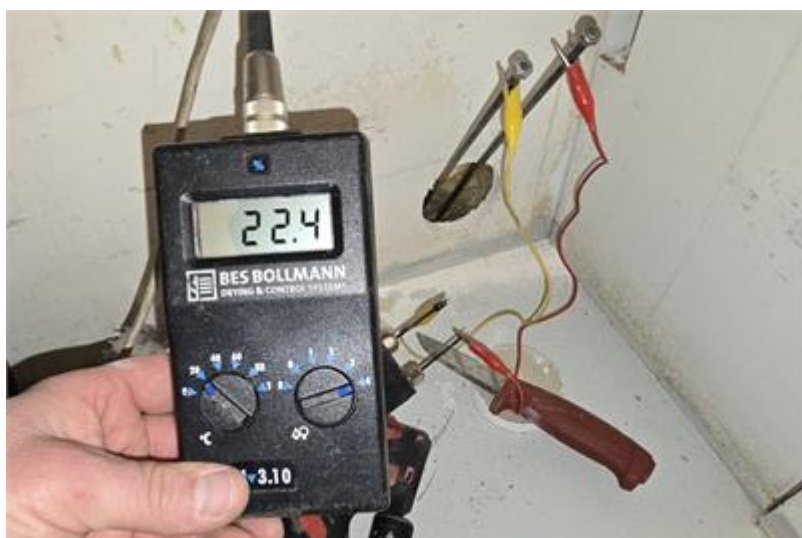
Bilaga 2 för kontroll av valda konstruktioner

Kontroll av konstruktionen gjordes via stickprovsmässig håltagning i vägg i förråd (ytterväggsyll).

Viss avvikande lukt upplevdes och fuktvärden över gränsvärdet för mikrobiell tillväxt uppmättes.

Fuktkvoten uppmättes till 22-23% i ytterväggsyll.

Risk för mikrobiell tillväxt föreligger vid en fuktkvot på 17% och rötskador >28%.
