Fastighetsuppgifter

Nordvik 1:115

Kålgården 8

Uppdragsnummer	P5770
Besiktningsdatum	2026-06-11
Besiktningföretag	OBM Besiktning Bohuslän AB
Besiktningförrättare	Erik Jensen
Närvarande	Säljare och familjemedlem
Giltig till och med	2027-06-11

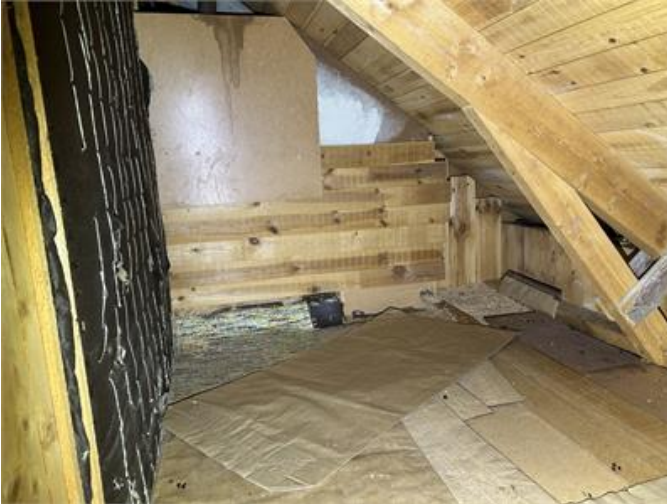
Sidovind öst: Översiktsbild med fuktanvisning på träfiberskiva.

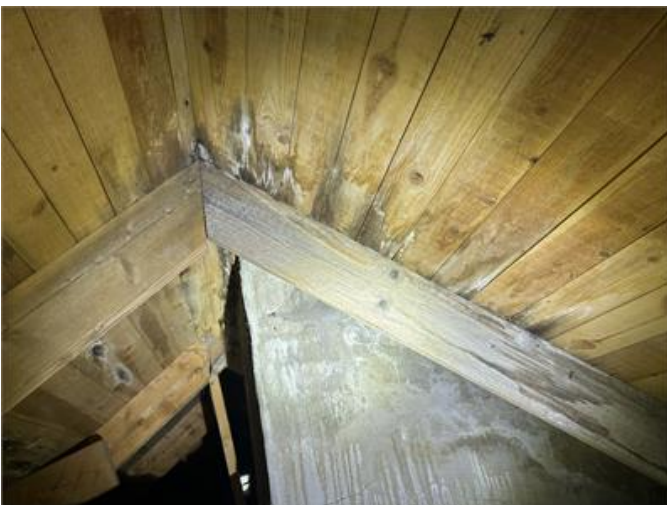
Den mikrobiella påväxten på underlagstaket indikerar att vinden periodvis tillförs eller har tillförts fukt inifrån bostaden, som den kallare delen av året riskerar att kondensera mot underlagstaket (sk. konvektionsskada).

Nockvind: Fuktanvisningar förekommer bl..a. vid murstocken.

För att komma tillrätta med detta måste fukttilförseln inifrån bostaden minskas. Detta kan göras genom att ventilationen i bostaden förbättras samt att eventuella otätheter i vindsbjälklaget (tak/väggvinklar, vindslucka mm.) tätas.

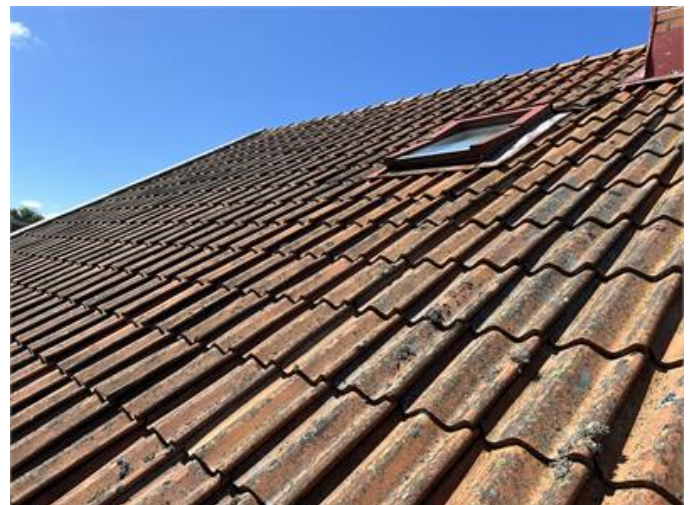
När takbeklädnaden är äldre och påvisar åldersrelaterade brister har den nedsatt motstånd mot vatteninträning, med risk för fuktrelaterade skador i underliggande konstruktioner.

När underlagspappan är äldre kan sprickor förekomma, risk finns att fukt som kommer in under pannorna orsakar fuktrelaterade skador i underliggande konstruktioner.

Tak: Översiktsbild.

Det är därmed extra viktigt att löpande kontrollera att takpannorna är hela och ligger rätt.

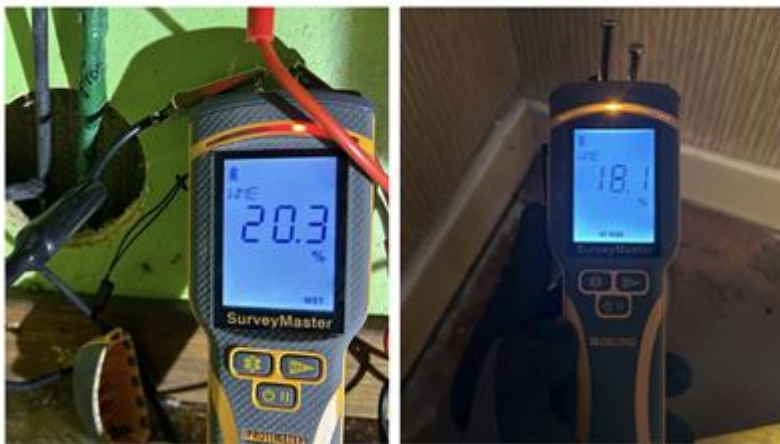
Bilaga 1 för kontroll av valda konstruktioner

Färgsläpp och mineralutfällningar förekommer.

Avvikande mikrobiell lukt upplevdes i konstruktionen och fuktvärden över gränsvärdet för mikrobiell tillväxt uppmättes. Fuktkvoten uppmättes till 18-19% i golvregel och 20-21% i väggregel. Risk för mikrobiell tillväxt föreligger vid en fuktkvot på 17% och rötskador >28%.

En äldre källare utsätts för mer eller mindre permanent fuktpåverkan från angränsande mark. Täta ytskikt samt konstruktioner av organiska material bör undvikas, då fuktpåverkan och mikrobiell tillväxt (mögel/bakterier) kan uppstå, vilket kan leda till att avvikande mikrobiella lukter upplevs. För att utreda orsaken av bristerna rekommenderas en fördjupad undersökning, vilket oftast resulterar i ett åtgärdsförslag.

Vanligen rekommenderas säkerställa det utvändiga fuktskyddets funktion samt ersätta riskkonstruktionerna med fuktsäker lösning tex klinkers eller undertrycksventilerad golvkonstruktion.

Organiskt material eller täta ytskikt bör inte finnas i källaren.

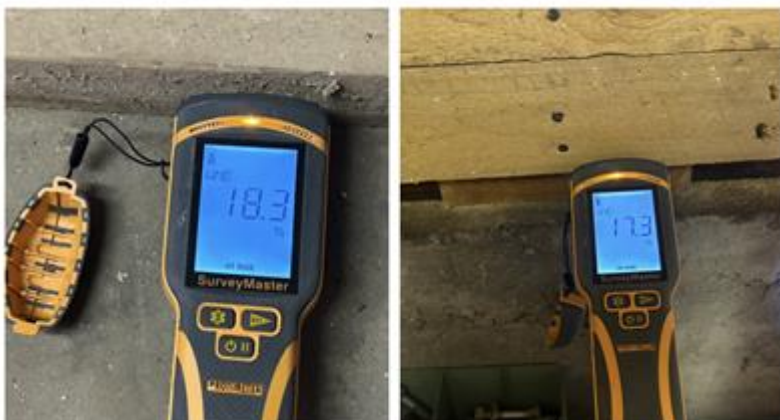
Bilaga 2 för kontroll av valda konstruktioner

Kontroll av konstruktionen gjordes via stickprovsmässig fuktmätning i syllar. Avvikande lukt upplevdes i konstruktionen och fuktvärden över gränsvärdet för mikrobiell tillväxt uppmättes. Fuktkvoten uppmättes till 17-18% i ytterväggsyll och 18-19% i innervägsyll. Risk för mikrobiell tillväxt föreligger vid en fuktkvot på 17% och rötskador >28%.

Betongplatta från byggperioden är generellt ansett som riskkonstruktion för fuktskador då den inte har underliggande isolering enligt dagens standard. Betongplattan riskerar då att utsättas för fuktpåverkan från angränsande mark. Konstruktioner med organiska material och täta ytskikt mot betongplattan bör undvikas, då fuktpåverkan och mikrobiell tillväxt (mögel/bakterier) kan uppstå, vilket kan leda till att avvikande mikrobiella lukter upplevs.

För att utreda orsaken och omfattningen av de noterade bristerna rekommenderas att en fördjupad undersökning utförs, vilket ofta resulterar i ett åtgärdsförslag.
