Fastighetsuppgifter

Fastighetsbeteckning
Långelanda-röd 2:52
Adress
Skogslyckevägen 25
47231 Svanesund

**Besiktningssuppgifter**

Uppdragsnummer	P5773
Besiktningsdatum	2026-06-09
Besiktningföretag	OBM Besiktning Bohuslän AB
Besiktningförrättare	Erik Jensen
Närvarande	Säljare & Mäklare.
Giltig till och med	2027-06-09

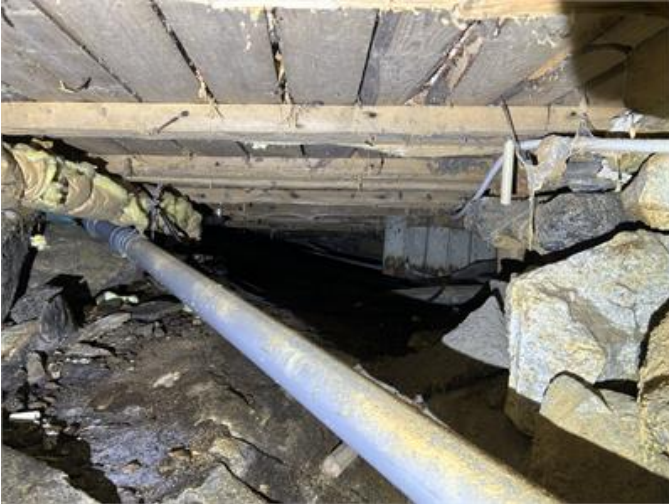
Torpargrund: Översiktsbild.

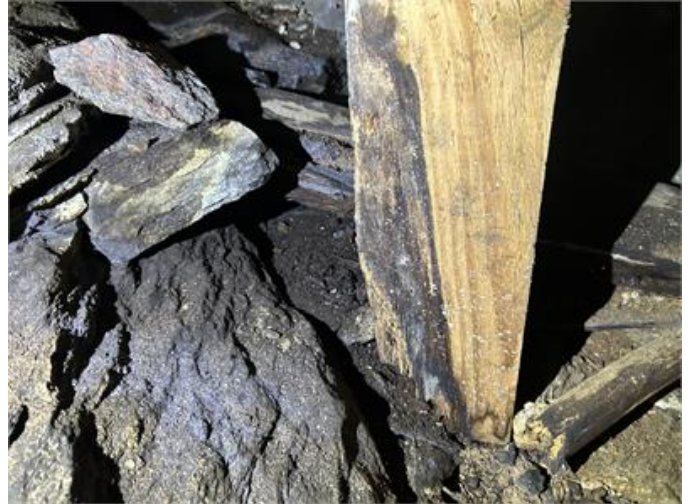
Torpargrund: Rötskador förekommer i stolpar.

Rötskador noterades stolpar som står mot marken.

Det rekommenderas att denna besiktning kompletteras med en fördjupad undersökning med viss friläggning för att utreda orsaken till samt omfattningen av de fuktrelaterade skadorna/bristerna. En sådan utredning resulterar oftast i ett åtgärdsförslag, vanligt är att installation av krypgrundsavfuktare (adsorptionsavfuktare) rekommenderas i kombination med eventuella andra åtgärder.

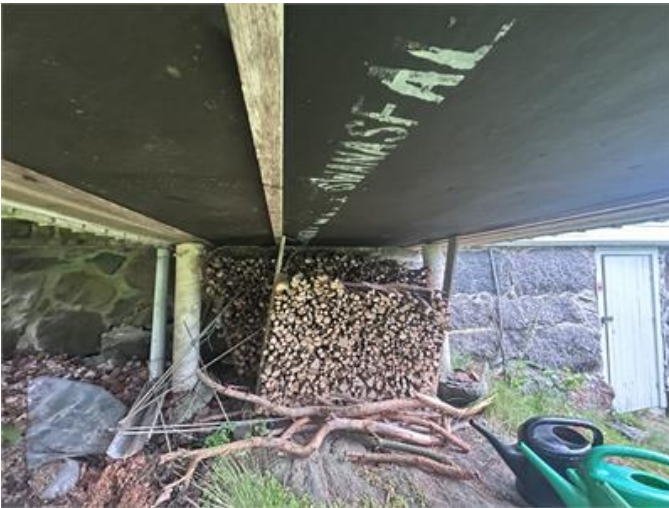
Plintgrund: Översiktsbild.

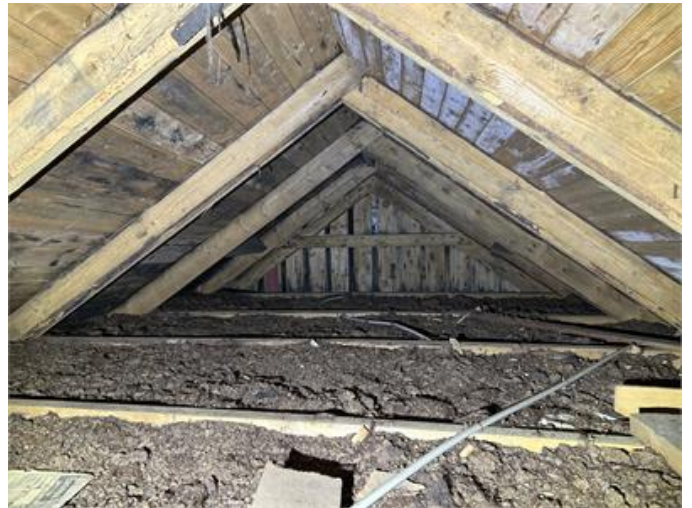
Den mikrobiella påväxten på underlagstaket indikerar att vinden periodvis tillförs eller har tillförts fukt inifrån bostaden, som den kallare delen av året riskerar att kondensera mot underlagstaket (sk konvektionsskada). För att komma tillrätta med detta måste fukt tillförseln inifrån bostaden minskas. Detta kan göras genom att ventilationen i bostaden förbättras samt att eventuella otätheter i vindsbjälklaget (tak/väggvinklar, vindslucka mm.) tätas. Vidare rekommenderas generellt gavel- och takfotsventilation på vindsutrymmen. Missfärgningar på underlagstaket kan med fördel bevakas över tid, t.ex. markera dess utbredning med penna och dateras.

Nockvind: Översiktsbild med synlig mikrobiell påväxt på underlagstaket.

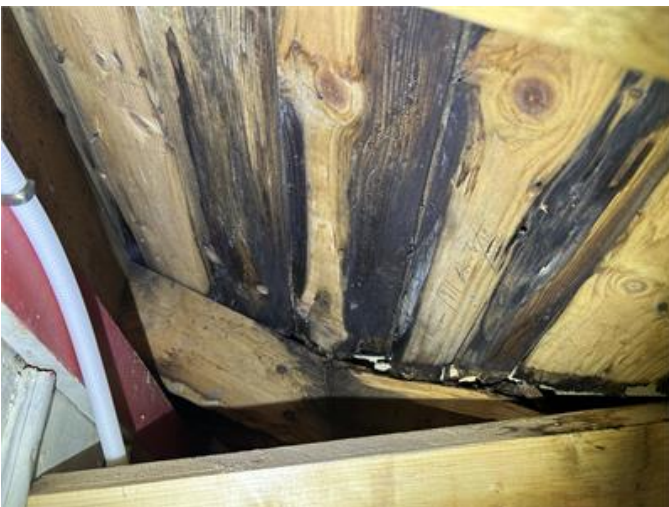
Nockvind ovan entrehall: Rötskador förekommer vid ränndal. Torrt vid besiktning.

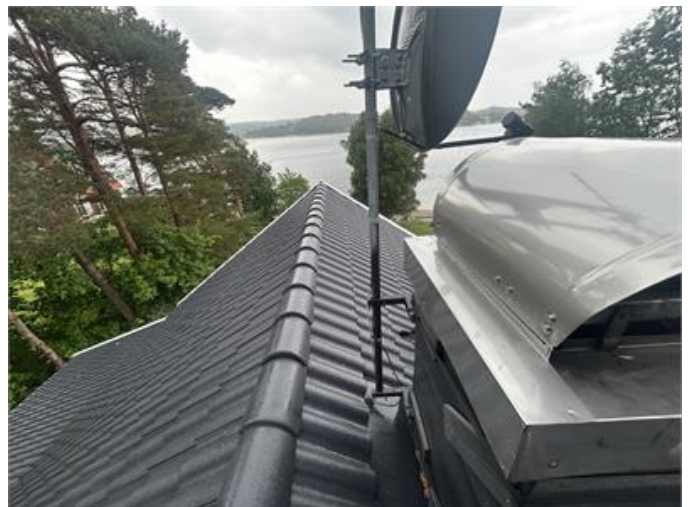
Tak: Översiktsbild.

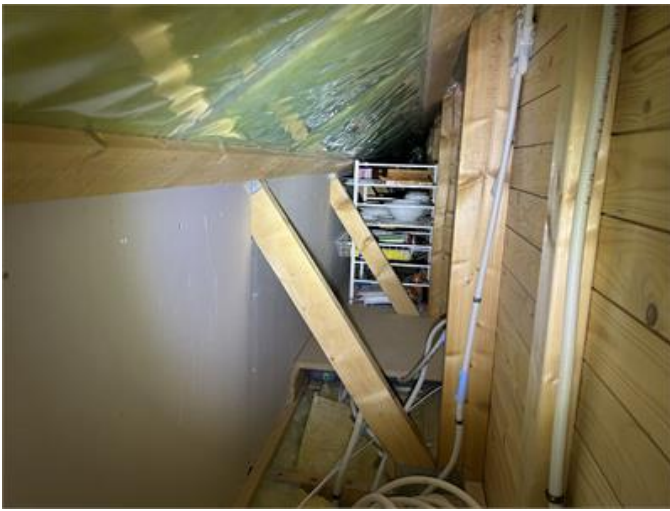
Garage sidovind norr: Översiktsbild.

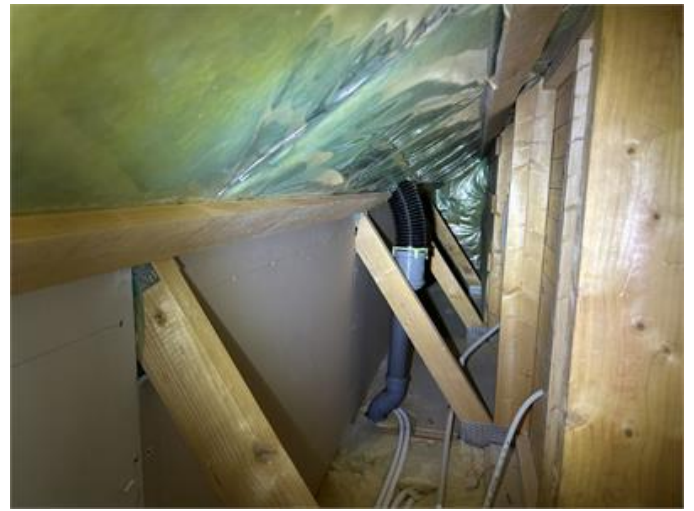
Garage sidovind söder: Översiktsbild.

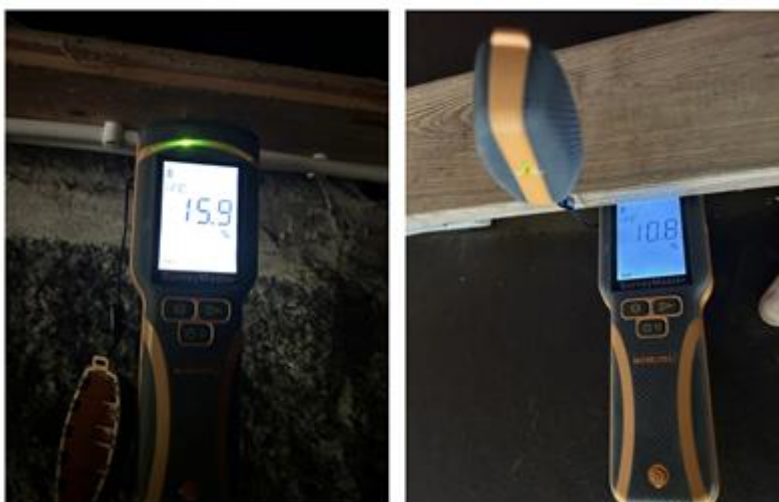
Fritt vatten i sprickor bl.a. under trappan.
Fuktanvisningar i grundmuren noteras.

Ingen avvikande lukt upplevdes i konstruktionen och fuktvärden under gränsvärdet för mikrobiell tillväxt uppmättes.
Fuktkvoten uppmättes till 10-16% .

Risk för mikrobiell tillväxt föreligger vid en fuktkvot på 17% och rötskador >28%.

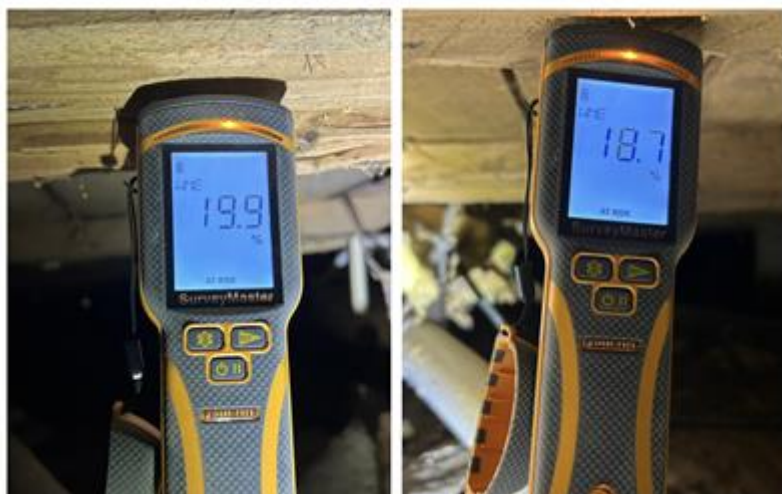
Fuktig miljö och unken/mikrobiell lukt upplevdes. Fuktgenomslag noterades på nederkant av grundmuren. Fritt vatten noterades på marken.

Fuktskadat byggspill på marken.

Kontroll av konstruktionen utfördes genom stickprovsmässig fuktmätning i syll, bärlinor och golvreolar. Fuktvärden över gränsvärde för mikrobiell tillväxt uppmättes. Fuktkvoten i uppmättes till 18-20% i bjälklag dock mättes >28% i nederkant av stolpar som är anslutna till mark.

Risk för mikrobiell tillväxt föreligger vid en fuktkvot på 17% och rötskador >28%.

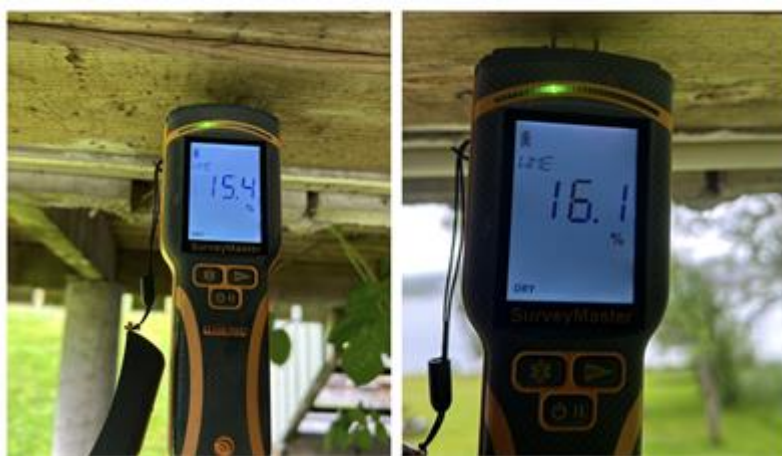
Fritt vatten noterades på marken.

Kontroll av konstruktionen utfördes genom stickprovsmässig fuktmätning i golvreglar.

Fuktvärden under och i nivå med gränsvärde för mikrobiell tillväxt uppmättes.

Fuktkvoten i uppmättes till 15-17%.

Risk för mikrobiell tillväxt föreligger vid en fuktkvot på 17% och rötskador >28%.
