**Fastighetsuppgifter**

Huseby 3:48

Huseby 371

**Besiktningssuppgifter**

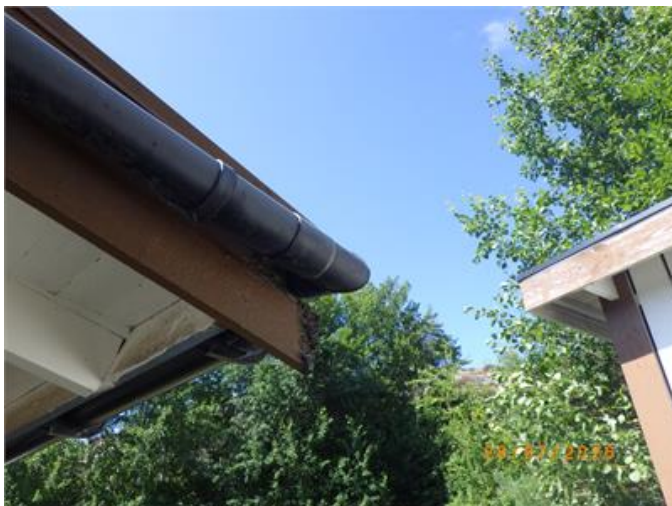
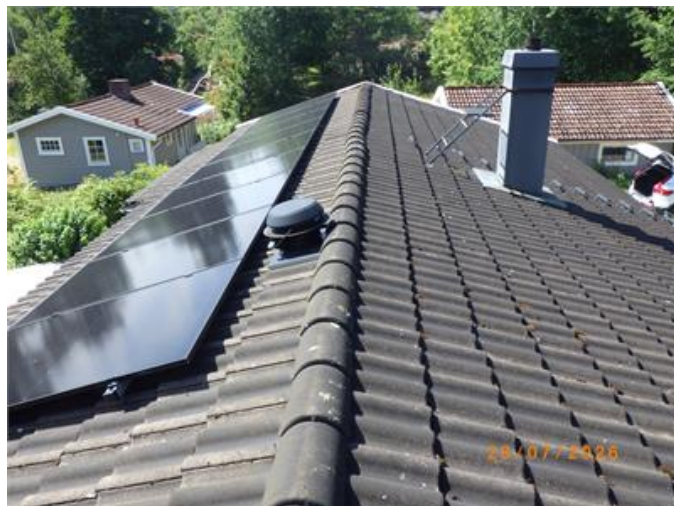
| Besiktningsresultat | | | | | |
|---|---|---|---|---|---|
| Stuprör | | | x | | Stuprör på entrésidan avslutas i hängränna med bakfall , vilket orsakat rötskador i vindskiva. Det rekommenderas kontakt med fackman för bedömning/åtgärd. |

Stuprör på entrésidan avslutas i hänggränna med bakfall . Översiktsbild tak.

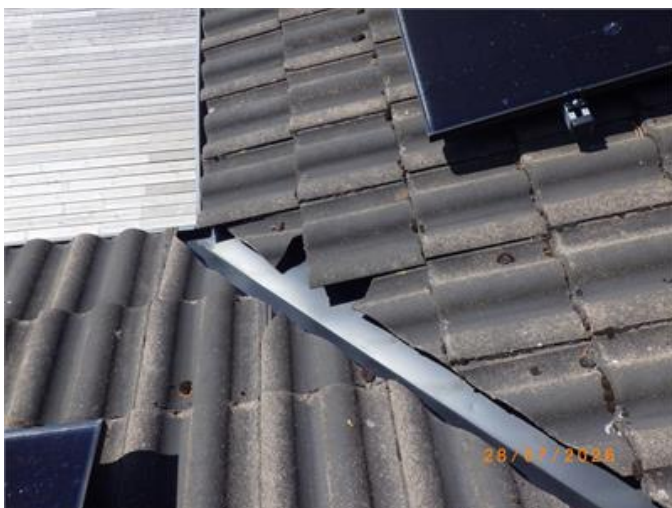
Trasiga takpannor i rännndal.

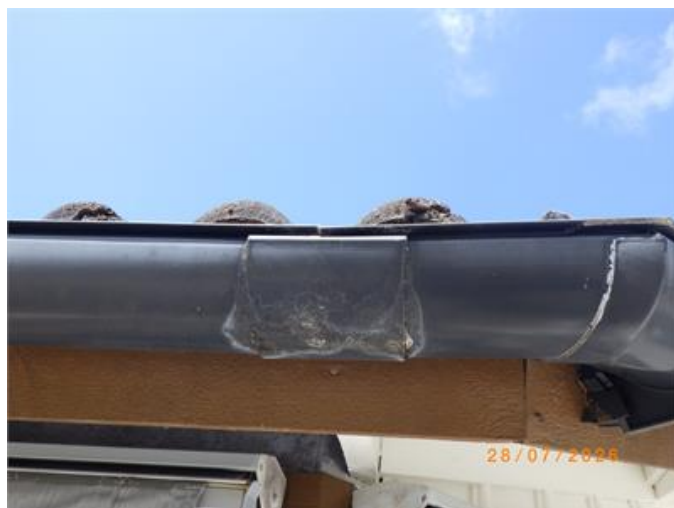
| Besiktningsresultat | | | | | |
|---|---|---|---|---|---|
| Hängrännor | | x | | | Behov av rensning/justering förekommer. Spår av läckage noterades vid rännskarvar. |

Spår av läckage vid rännskarv.
