**Fastighetsuppgifter**

Kil 4:2

Kil 120

| Besiktningsdatum | 2026-04-22 |

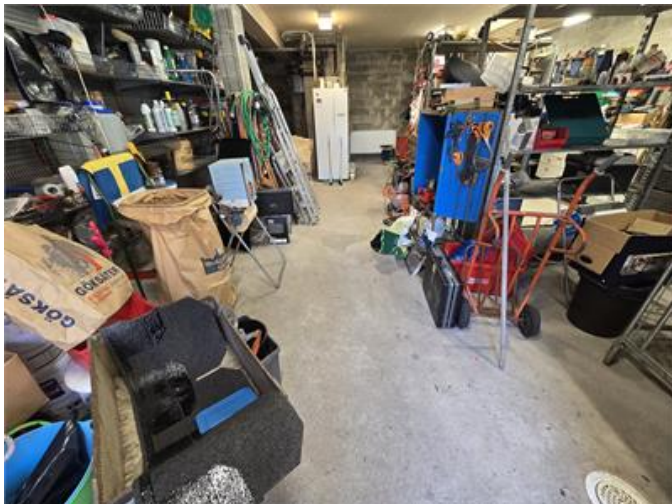
| Besiktningsresultat | | | | | |
|---|---|---|---|---|---|
| Grovkällare | | x | | | Grovkällare med betongplatta och motfyllda grundmurar är generellt ansett en riskkonstruktion för fuktskador.<br>Uppreglade golv- och väggkonstruktioner förekommer ej, kontroll av konstruktion/fuktmätning därmed ej utförd.<br>Se kommentar/riskanalys. |

Grovkällare: Översiktsbild.

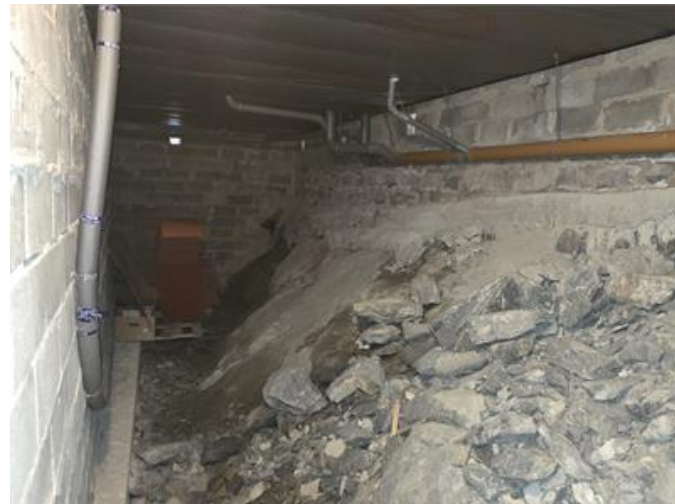
| Besiktningsresultat | | | | | |
|---|---|---|---|---|---|
| Krypgrund | | | x | | Krypgrunder är generellt ansett som riskkonstruktion för fuktskador.<br>Något fuktig miljö och svag unken/mikrobiell lukt upplevdes.<br>Fuktvärden strax över gränsvärde uppmättes i bjälklaget.<br>Se kommentar/riskanalys samt bilaga "Kontroll av konstruktion". |

Krypgrund: Översiktsbild.

Krypgrunder är generellt ansett som en riskkonstruktion för fuktskador. På grund av förhöjd fuktstatus, dels orsakad av fuktvandring från marken och dels orsakad av uteluft som släpps in i grunden (främst under den varma tiden av året), kan fuktskador/mikrobiell tillväxt med negativ inverkan på såväl byggnaden som inomhusmiljön uppstå. Det rekommenderas fackman kontaktas för vidare kontroll av omfattningen av noterade brister och utförande av lämplig åtgärd. Vanligt är att installation av krypgrundsavfuktare (adsorptionsavfuktare) rekommenderas i kombination med eventuella andra åtgärder.

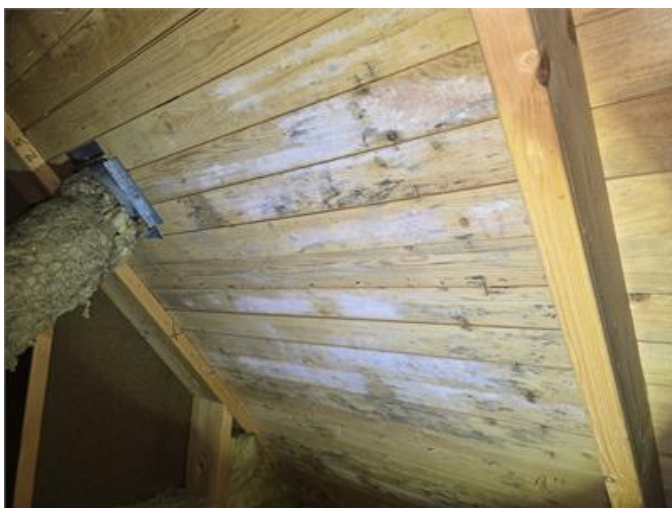
| Besiktningresultat | | | | | |
|---|---|---|---|---|---|
| Nockvind | | X | | | Ytlig mikrobiell påväxt noteras på underlagstak vid kupa mot öst samt gavel mot norr.<br>Se kommentar/riskanalys. |

Nockvind: Mikrobiell påväxt på underlagstak.

Om det finns brister i tätningen mellan ett varmt och ett kallt utrymme eller om relativt varm och fuktig luft släpps ut i det kalla utrymmet finns det en risk för förhöjd luftfuktighet vintertid med mikrobiell skador i underlagstaket som följd. Det rekommenderas att den hålls under uppsikt, speciellt den kallare delen av året. Lämpligt är att slipa bort påväxten på en mindre yta för att lättare kunna bedöma eventuella förändringar.

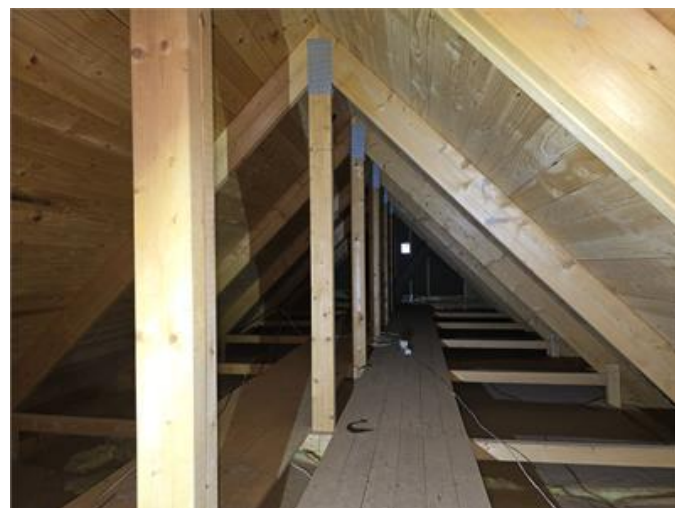
Nockvind: Översiktsbild.

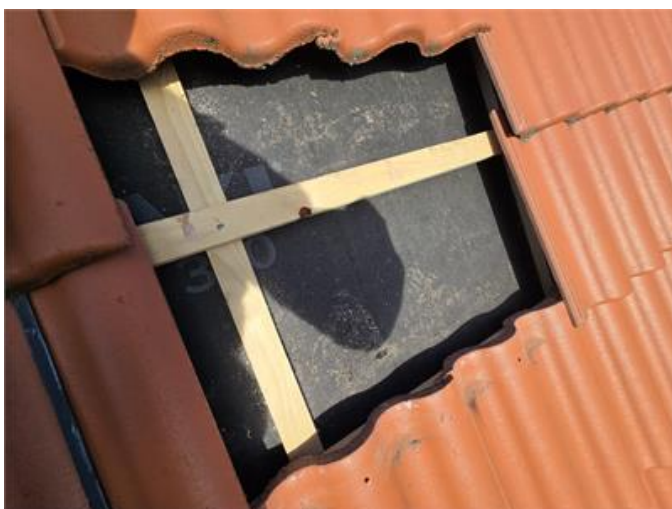
| Besiktningsresultat | | | | | |
|---|---|---|---|---|---|
| Tak | | x | | | Mossa börjar få fäste.<br>Pannor är ej ramspikade, avsteg från branschregler.<br>Plåtar på kupor lutar svagt inåt då de sannolikt ej är anpassade för nya grövre ströläkt. |

Tak: Stickprovskontroll under pannor.

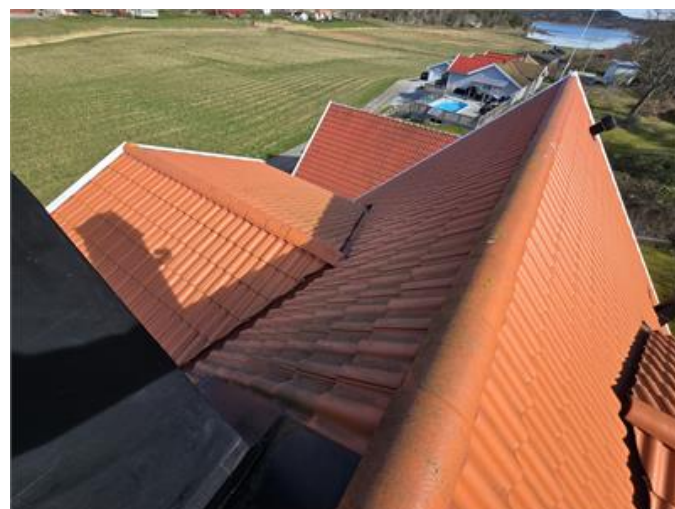
Tak: Översiktsbild mot norr.

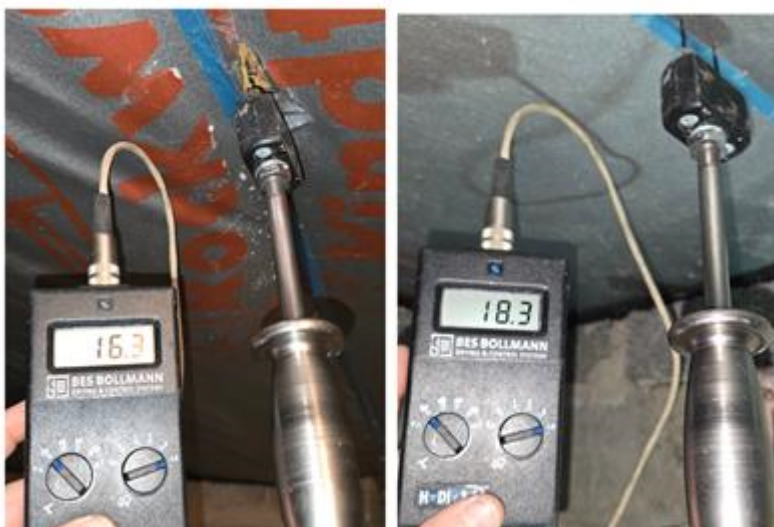
Kontroll av konstruktionen utfördes genom stickprovsmässig fuktmätning i syll och golvreglar.

Fuktvärden i nivå med gränsvärde för mikrobiell tillväxt uppmättes.

Fuktkvoten i uppmättes till 16-19%.

Risk för mikrobiell tillväxt föreligger vid en fuktkvot på 17% och rötskador >28%.

Krypgrunder är generellt ansett som en riskkonstruktion för fuktskador. På grund av förhöjd fuktstatus, dels orsakad av fuktvandring från marken och dels orsakad av uteluft som släpps in i grunden (främst under den varma tiden av året), kan fuktskador/mikrobiell tillväxt med negativ inverkan på såväl byggnaden som inomhusmiljön uppstå. Det rekommenderas fackman kontaktas för vidare kontroll av omfattningen av noterade brister och utförande av lämplig åtgärd. Vanligt är att installation av krypgrundsavfuktare (adsorptionsavfuktare) rekommenderas i kombination med eventuella andra åtgärder.
