**Fastighetsuppgifter**

Hövik 4:14

Ägge persvägen 132

| Besiktningsdatum | 2026-08-26 |

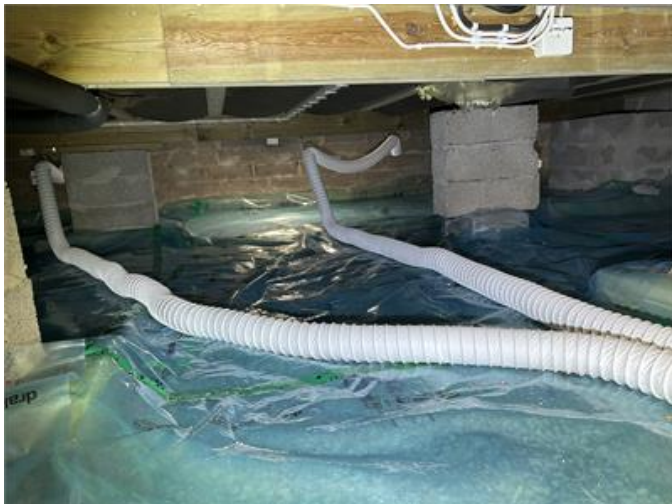
| Besiktningsresultat | | | | | |
|---|---|---|---|---|---|
| Krypgrund | | X | | | Krypgrunder är generellt ansett som riskkonstruktion för fuktskador. Ingen avvikande lukt upplevdes.<br>Träskyddsbehandlatvirke förekommer i utrymmet.<br>Fuktvärden under gränsvärde uppmättes i bjälklaget.<br>Se kommentar/risakanalys samt bilaga "Kontroll av konstruktion". |

Krypgrund: Översiktsbild 1.

Det rekommenderas att funktion säkerställs genom årlig kontroll och service av fackman.

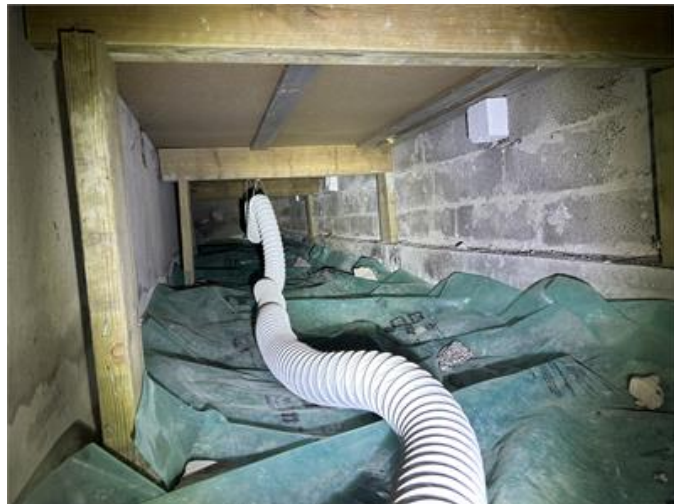
Krypgrund: Översiktsbild 2.

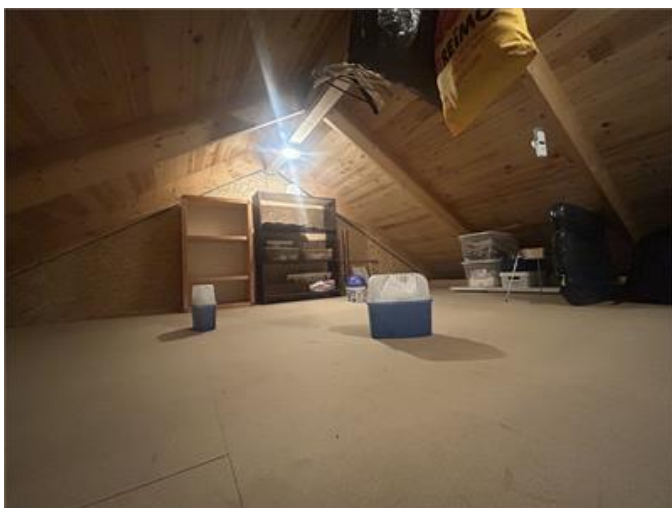
| Besiktningsresultat | | | | | |
|---|---|---|---|---|---|
| Nockvind | X | | | | Inget att notera. |

Nockvind: Översiktsbild.

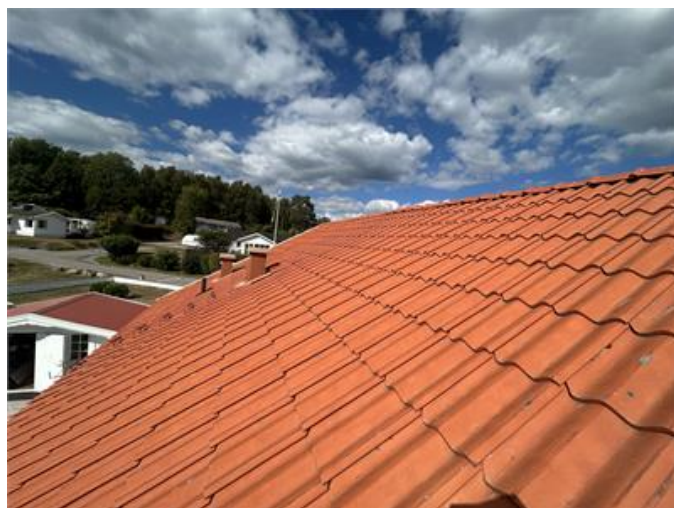
| Besiktningsresultat | | | | | |
|---|---|---|---|---|---|
| Tak | X | | | | Inget att notera. |

Tak: Översiktsbild.

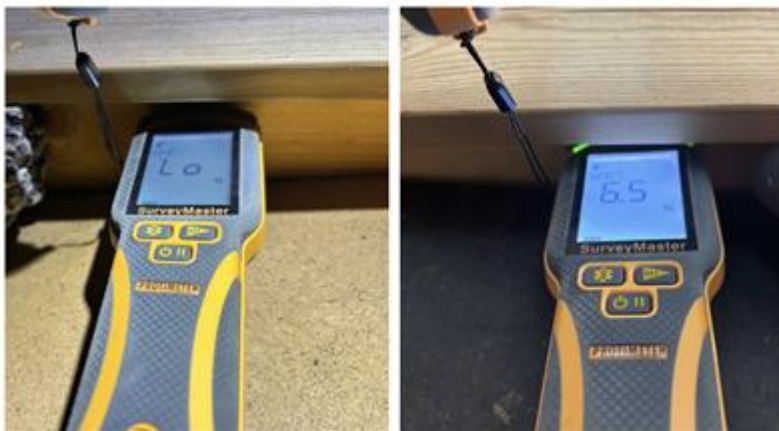
Kontroll av konstruktionen utfördes genom stickprovsmässig fuktmätning i syll, bärlinor och golvreglar. Fuktvärden under gränsvärde för mikrobiell tillväxt uppmättes. Fuktkvoten i uppmättes till <6-7%. Risk för mikrobiell tillväxt föreligger vid en fuktkvot på 17% och rötskador >28%.
