**Fastighetsuppgifter**

Nötsäter 1:213

Kroksdalsliden 37

| Uppdragsnummer | P6065 |

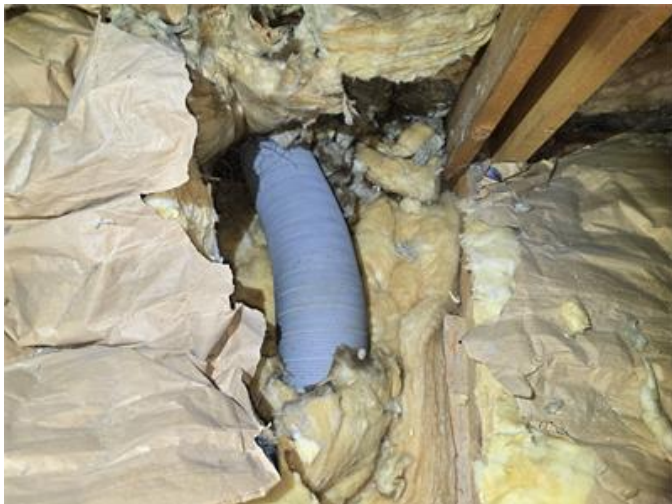
| Besiktningresultat | | | | | |
|---|---|---|---|---|---|
| Nockvind | | x | | | Fuktanvisning runt ventilationshuv, torrt vid besiktning, håll under uppsikt.<br>Gavelventil igensatt mot söder.<br>Brandisolering på imkanal (rör till köksfläkt) ej utförd vid genomföring mot innertak.<br>Tättningslist på lucka är lös.<br>Landgång finns ej. |

Nockvind: Imkanal bristfälligt isolerad vid genomföring.

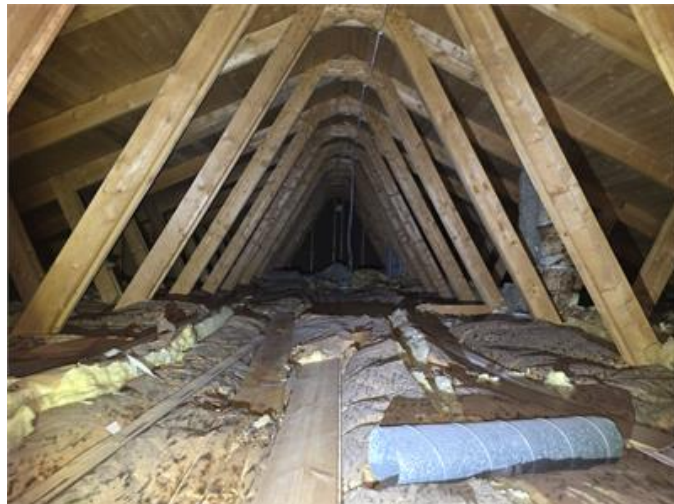
Nockvind: Översiktsbild, landgång finns ej.

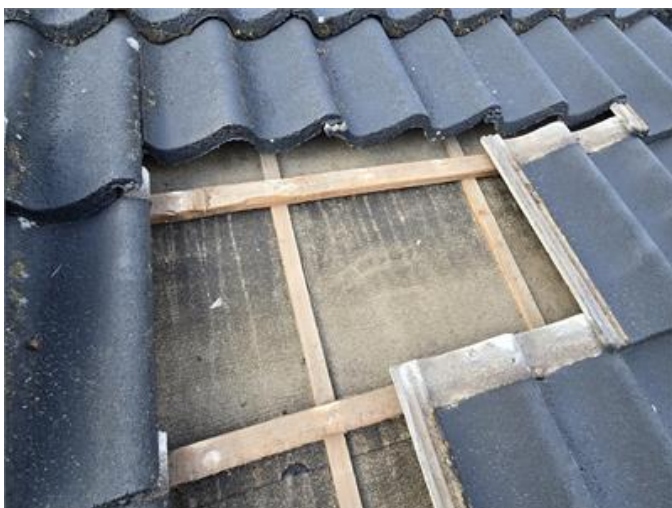
| Besiktningresultat | | | | | |
|---|---|---|---|---|---|
| Tak | | | x | | Äldre och uppnått sin tekniska livslängd.<br>Underlagspappen upplevs spröd.<br>Otätheter förekommer mellan vindskivor/pannor.<br>Mossa har fått fäste lokalt.<br>Väderskydd finns ej på skorsten.<br>Se kommentar/riskanalys. |

När underlagspappen är äldre kan sprickor förekomma, risk finns att fukt som kommer in under pannorna orsakar fuktelaterade skador i underliggande konstruktioner. Det är därmed extra viktigt att löpande kontrollera att takpannorna är hela och ligger rätt.

Tak: Stickprovskontroll under pannor, pappen är något spröd.

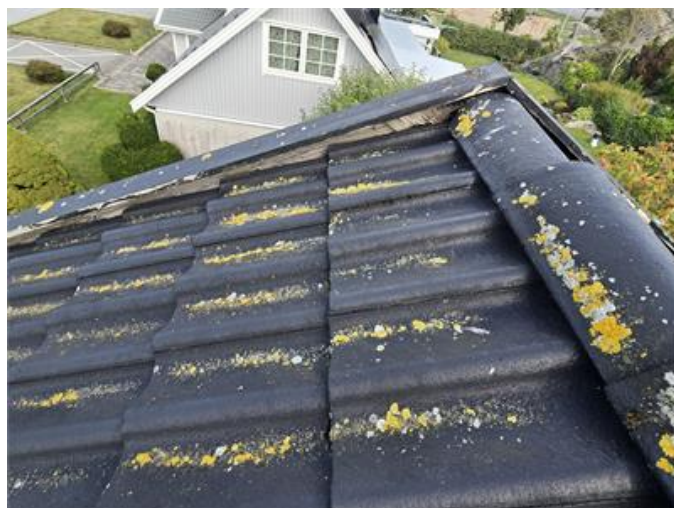
Tak: Mossa börjar få fäste lokalt, mindre otätheter mellan vindskivor/pannor.

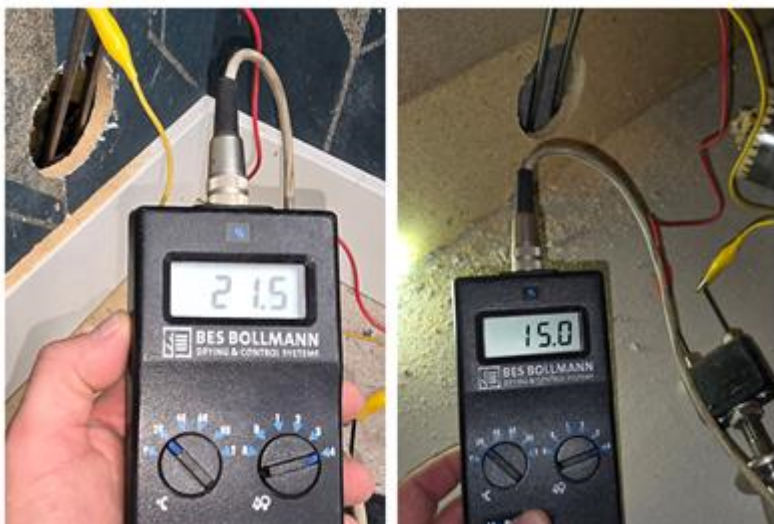
Uppreglade väggkonstruktioner samt täta ytskikt finns.  
Mineralutfällningar samt bubblor i färg förekommer i grundmurar.

Kontroll av konstruktionen gjordes via stickprovsmässig håltagning i Gillestuga samt Trappförråd.

Avvikande mikrobiell lukt upplevdes i provhål och fuktvärden över samt under gränsvärdet för mikrobiell tillväxt uppmättes.

Fuktkvoten uppmättes till 21-22% i ytterväggsyll och ca 15% i innerväggsyll.

Risk för mikrobiell tillväxt föreligger vid en fuktkvot på 17% och rötskador >28%.
