Lilla dyrön 2:17

Hättan 50

Uppdragsnummer	P5662
Besiktningsdatum	2026-05-21
Besiktningföretag	OBM Besiktning Bohuslän AB
Besiktningförrättare	Erik Jensen
Närvarande	Mäklare och fotograf.
Giltig till och med	2027-05-21

Byggnadsbeskrivning	Byggnadsår
1-plans fritidshus, delvis med inredd vind.	1956
Till eller ombyggnad	Övrigt
	Möblerat.
	Övriga byggnader ej besiktigade.

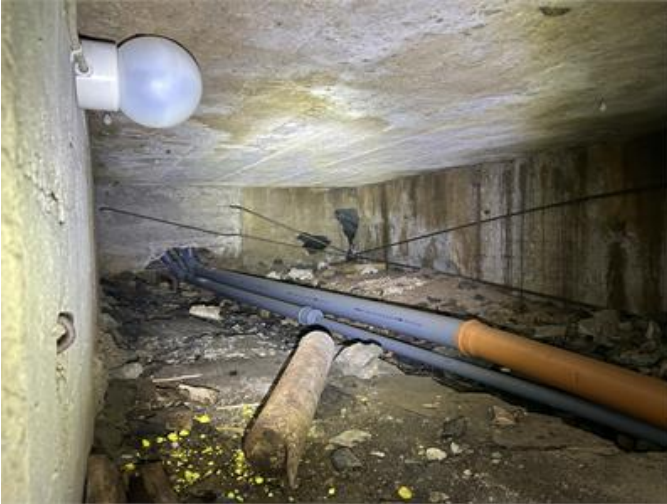
Utrymme under altanen på norrsidan: Översiktsbild.

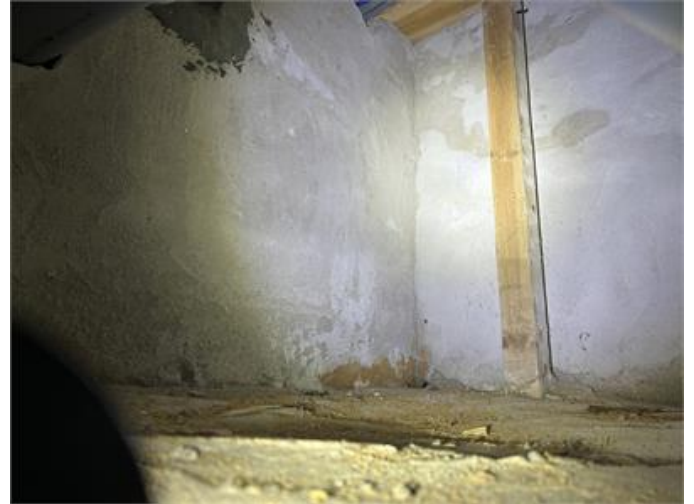
Mindre utrymme under lilla WC:n.

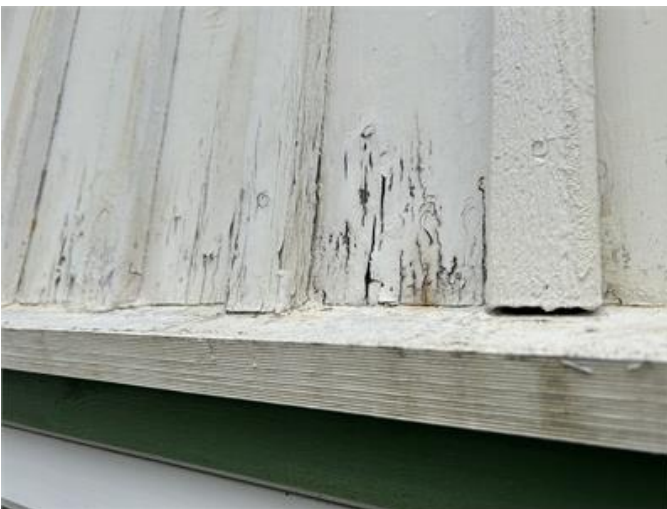
Fasad			X		Färgsläpp och torrsprickor noteras på flera ställen. Rötskador främst på norrsidan. Fönsterbrädor av trä. Se kommentar/riskanalys.
Fönster & Dörrar		X			Äldre. Justeringsbehov tar i karm.
Hängrännor & Stuprör		X			Dagvatten leds ej bort från huset. Ökar fuktbelastningen på grunden.
Tak				X	Pannor ligger ej på rätt plats (otät taktäckning). Plåthuv saknar hatt. Regnar in (åtgärdat med säck provisoriskt). Takfotsplåt finns ej. Se kommentar/riskanalys.
Invändigt					
Allmänt		X			Spår av gnagare förekommer i form av spillning. Ojäмна/sneda golv noteras i flera rum och anges ej för vardera rum.
Entreplan					
Entrehall					Inget att notera.
Kök		X			Vatten droppar från köksfläkt. Fuktskydd under diskbänkskåp finns ej. Glipa mellan golv och sockel finns ej. Se "Tak".
WC	X				Inget att notera.
Förråd		X			Mycket lösöre.
Vardagsrum	X				Inget att notera.
Hall	X				Inget att notera.
Sovrum 1		X			Inget att notera.

När det finns brister i underhåll och torrspäckor/otätheter i fasaden innebär det risk för att vatten kan tränga in och orsaka fuktrelaterade skador i bakomliggande konstruktion.

Rötskador försämrar konstruktionens vattenavvisande förmåga och medför risk för fuktskador även i bakomliggande konstruktion. Kontakta snickare för kontroll och åtgärd.

Fasad: Fönsterbrädor av trä och rötskador förekommer.

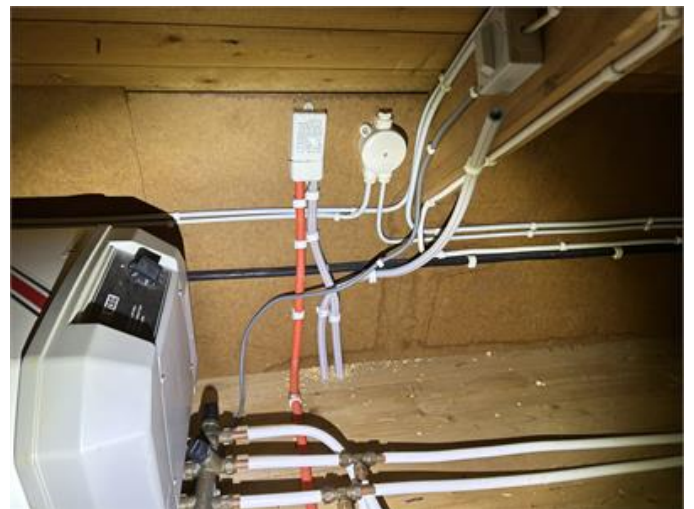
Sidovind norr: Varmvattenberedare finns i utrymmet.

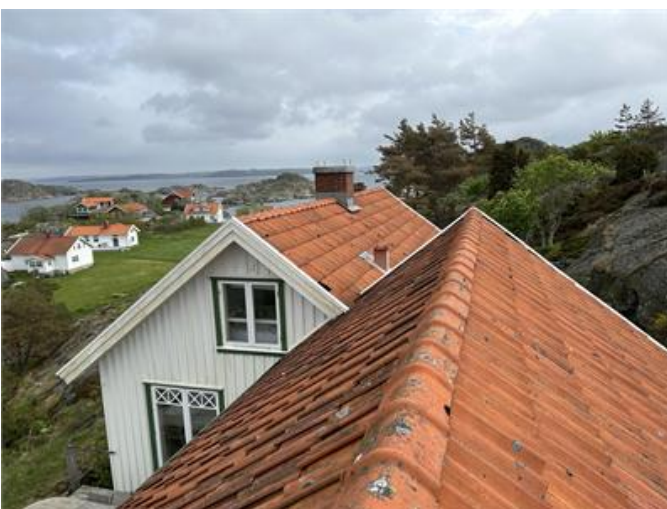
Tak: Översiktsbild.

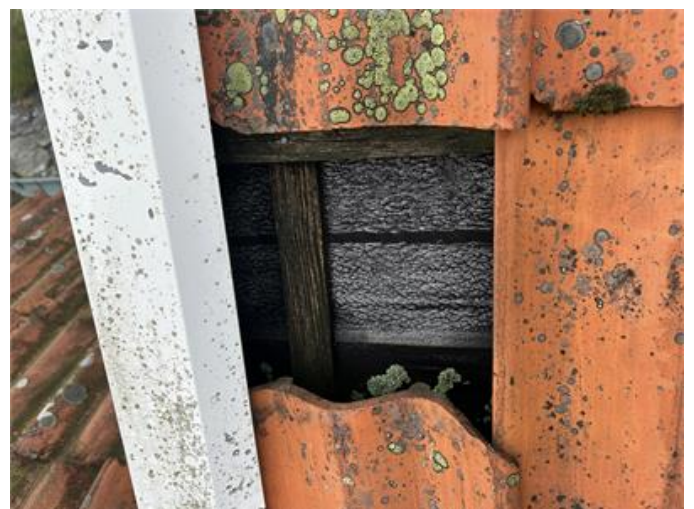
När det finns otätheter i den yttre taktäckningen innebär det risk för att vatten kan tränga in och orsaka fuktrelaterade skador i underliggande konstruktion.

Tak: Otätheter förekommer på flera ställen.

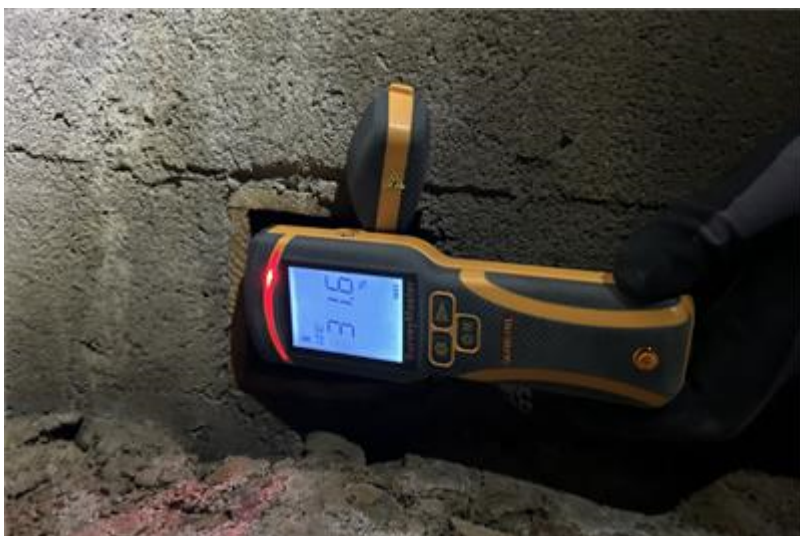
Fuktig miljö och unken/mikrobiell lukt upplevdes i utrymme under altan.

Kontroll av konstruktionen utfördes genom stickprovsmässig fuktmätning i ventil som är trä inklädd. Fuktvärden över gränsvärde för mikrobiell tillväxt uppmättes. Fuktkvoten i uppmättes till 18-20%. Risk för mikrobiell tillväxt föreligger vid en fuktkvot på 17% och rötskador >28%.

Krypgrunder är generellt ansett som en riskkonstruktion för fuktskador. På grund av förhöjd fuktstatus, dels orsakad av fuktvandring från marken och dels orsakad av uteluft som släpps in i grunden (främst under den varma tiden av året), kan fuktskador/mikrobiell tillväxt med negativ inverkan på såväl byggnaden som inomhusmiljön uppstå. Det rekommenderas att denna besiktning kompletteras med en fördjupad undersökning med viss friläggning för att utreda orsaken till samt omfattningen av de fuktrelaterade skadorna/bristerna. En sådan utredning resulterar oftast i ett åtgärdsförslag, vanligt är att installation av krypgrundsavfuktare (adsorptionsavfuktare) rekommenderas i kombination med eventuella andra åtgärder.
